Bestandsaufnahme und Maßnahmenvorschläge

Mai 2014

Bodenseeradweg Sipplingen - Kressbronn

Bernhard Glatthaar, Dr. Ralf Hoppe

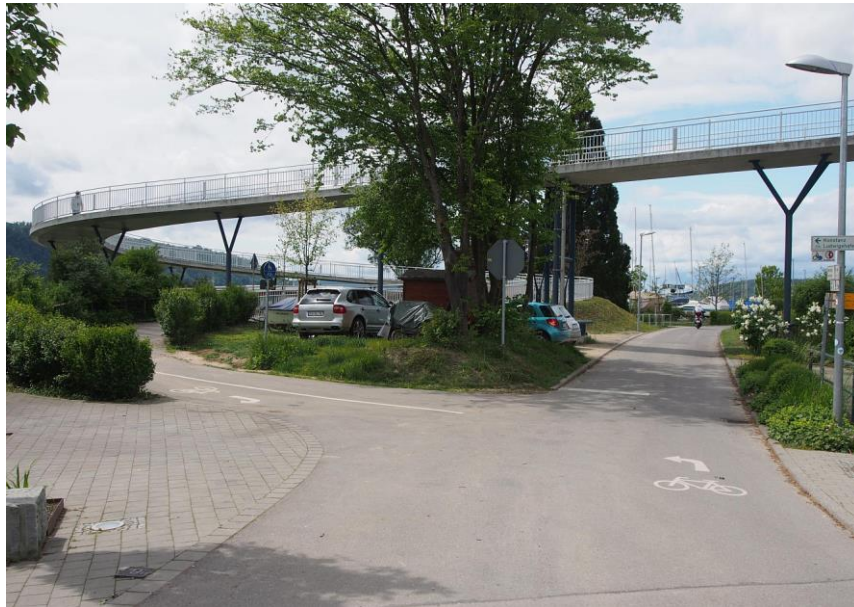
Bild 1: Sipplingen Radbrücke

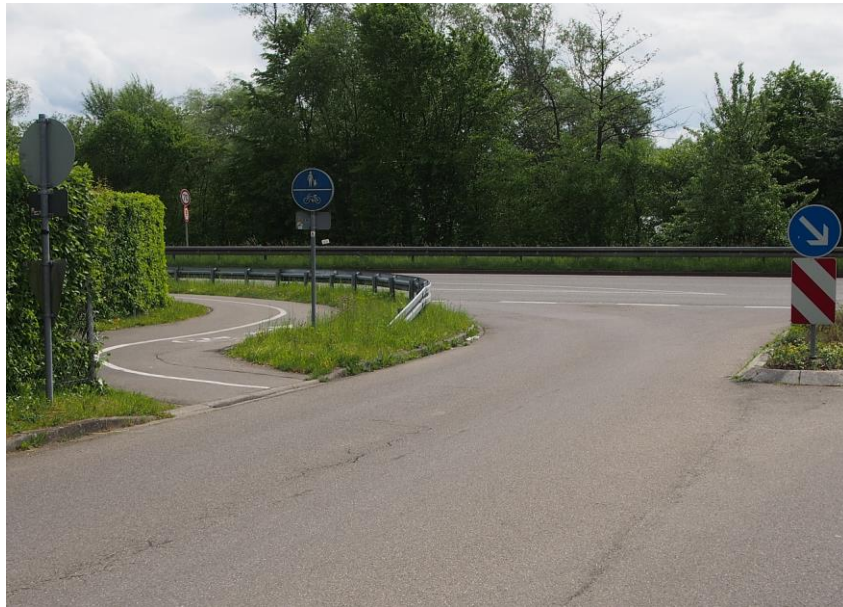
■		■	Seestraße (B31 alt): Mischverkehr mit Schwerlastverkehr nicht für alle Radfahrer angenehm und sicher	Bau der Alternativstrecke im Uferbereich	
		■	Einmündung Gemeindestraße (Fortsetzung Im Gehren) in die B31: Bordstein bei Übergang auf Radweg nicht abgesenkt	Bordstein absenken	Bild 5

Bild 5: Sipplingen, ungenügend abgesenkter Bordstein

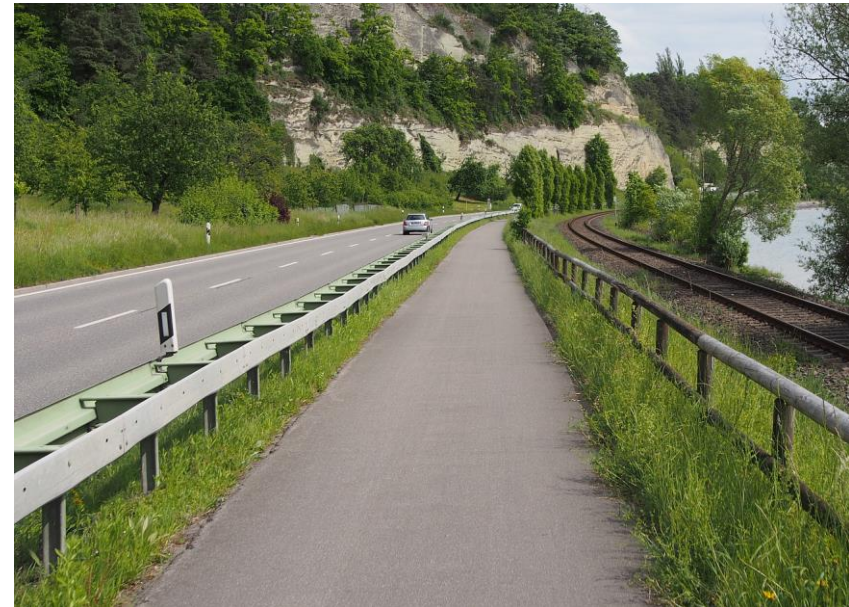
Ort	Vordringlich ¹⁾	Aufwand gering ²⁾	Gutes Beispiel ³⁾	Beschreibung	Maßnahme	Verweis
Überlingen	■			Radweg zwischen Süßenmühle und Goldbach zu schmal für Fußgänger, Inliner und Radfahrer im Beidrichtungsverkehr	Verbreiterung des Radweges	Bild 6
	■	■			Aufhebung der Radwegbenutzungspflicht	
	■			Goldbach (Einmündung K7772 an der Kapelle St. Sylvester): Markierte Querungssituation in Ost-West-Richtung mangelhaft	Neugestaltung der Querung	Bild 7, 8
	■	■		<ul style="list-style-type: none"> ▪ Radweg (2,0 m) zu schmal für Fußgänger, Inliner und Radfahrer im Beidrichtungsverkehr 	Aufhebung der Radwegbenutzungspflicht	
	■	■		<ul style="list-style-type: none"> ▪ Absenkung des Bordsteins vom Radweg zur Fahrbahn ungenügend 	Herstellung eines auf 0,0 cm abgesenkten Überganges	
	■		■	<ul style="list-style-type: none"> ▪ Position des Gehwegschildes (Z239 StVO) zu früh 	Z239 StVO nach Osten versetzen	
	■		■	<ul style="list-style-type: none"> ▪ Pfeilwegweiser in Fahrtrichtung nicht erkennbar (Bild 7) 	Tabellenwegweiser statt Pfeilwegweiser anbringen

Bild 6: Sipplingen, Radweg Richtung Goldbach

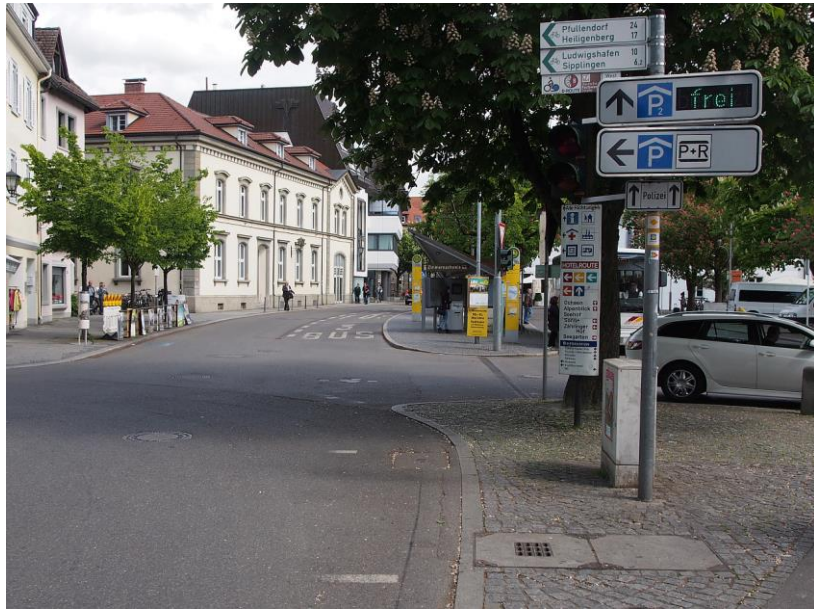
Bild 9: Überlingen Landungsplatz, Wegweiser geradeaus nicht erkennbar

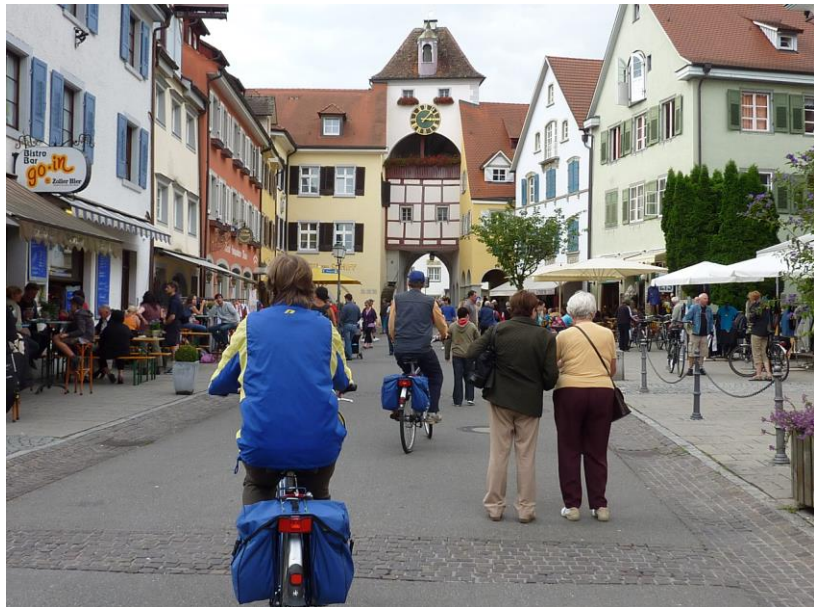
Bild 11: Meersburg Unterstadtstraße

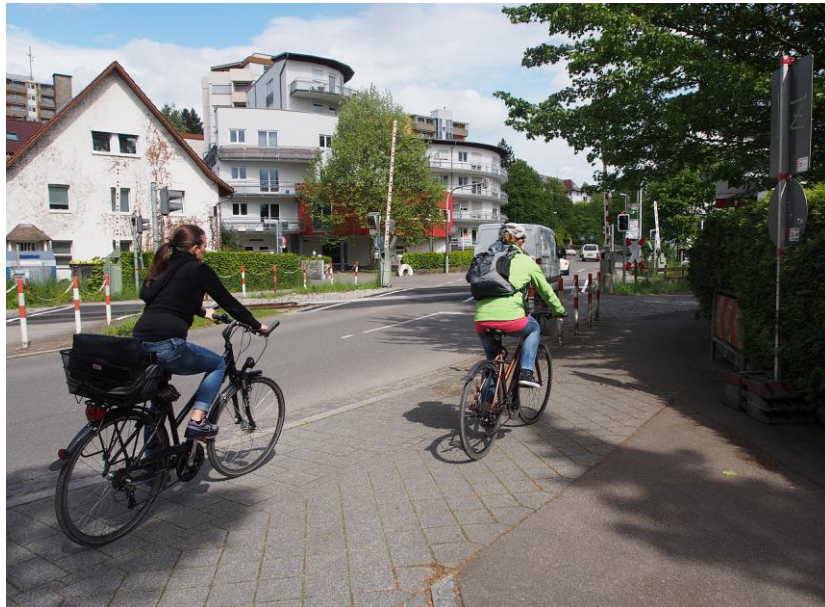
Bild 13: Überlingen Kreuzung Nußdorfer Straße / Mühlenstraße / Strandweg

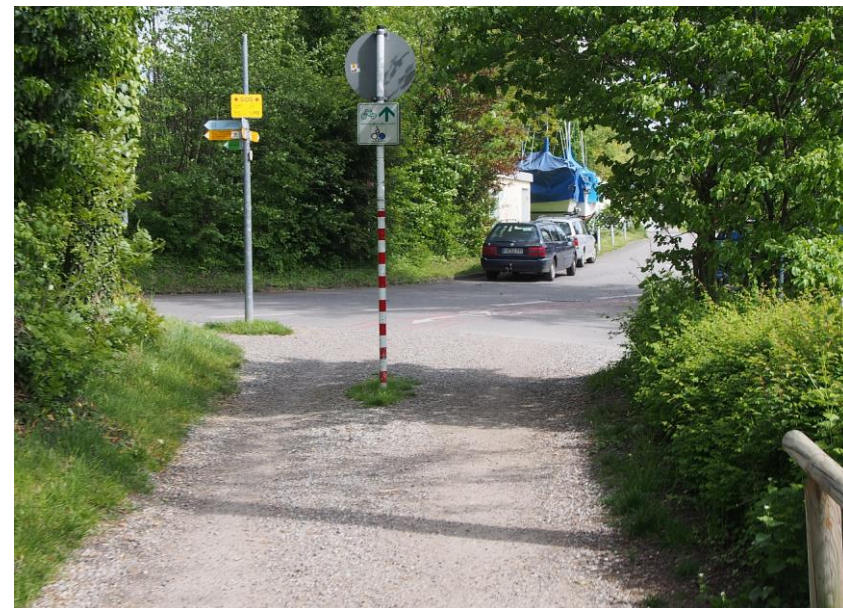
Bild 16: Überlingen Strandweg, Pfosten an der Einmündung in Askaniaweg

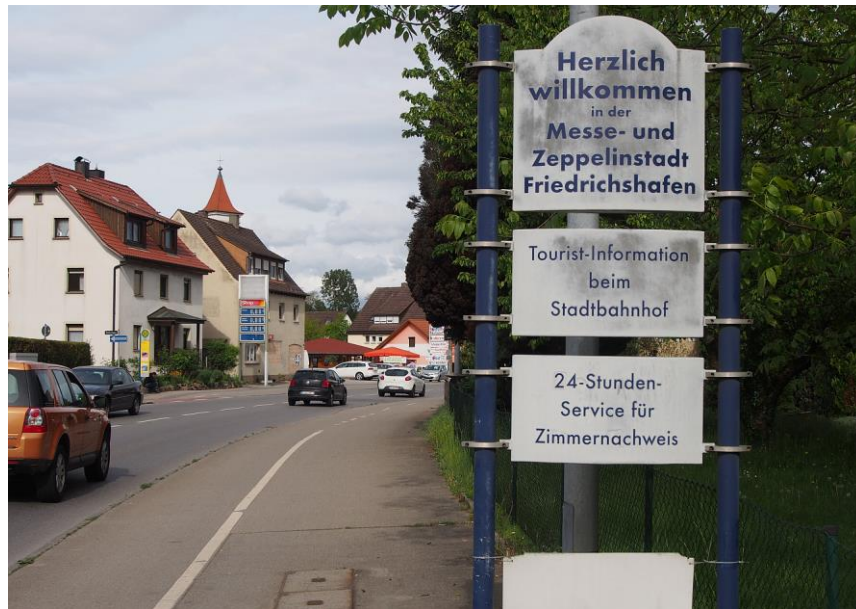
Stadteingang Fischbach / Meersburger Straße: Optisch unattraktive Begrüßung der Rad fahrenden Gäste und fehlende Informationen über radtouristische Infrastruktur	Fahrrad-Infotafel aufstellen	Bild 25

Bild 25: Friedrichshafen Meersburger Straße, Stadteingang

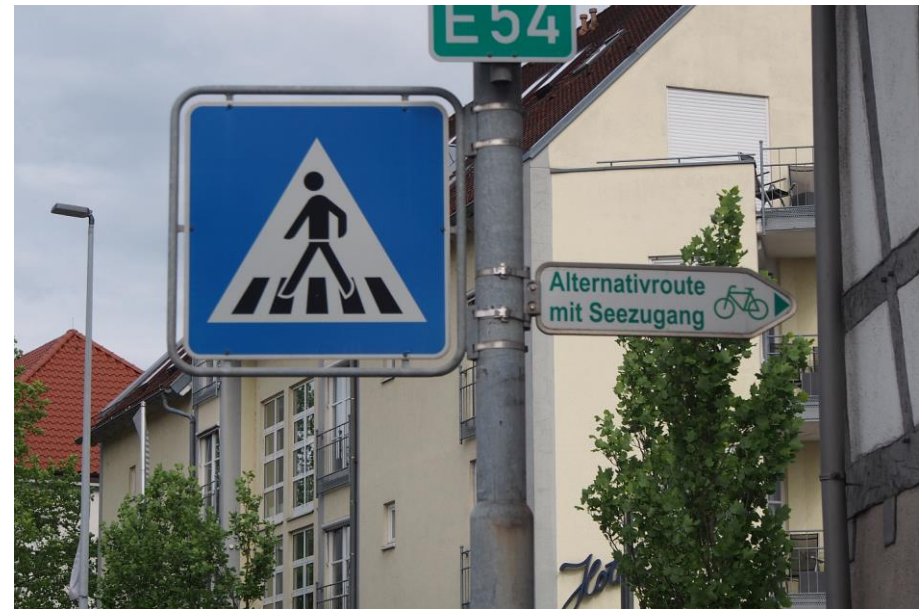
Meersburger Straße Einmündung Fischerstraße: „Alternativroute mit Seezugang“ ist in West-Ost-Richtung eine attraktivere Strecke als an der B31 und bietet die Gelegenheit zum Besuch des Bodensees. Die Route ist nicht durchgehend bis zurück zur B31 ausgeschildert und nicht Bestandteil der FGSV-Beschilderungssystems	Aufnahme der Alternativroute in die Hauptstrecke des Bodenseeradweges in West-Ost-Richtung	Bild 26

Bild 26: Friedrichshafen B31 Einmündung Fischerstraße, Alternativroute

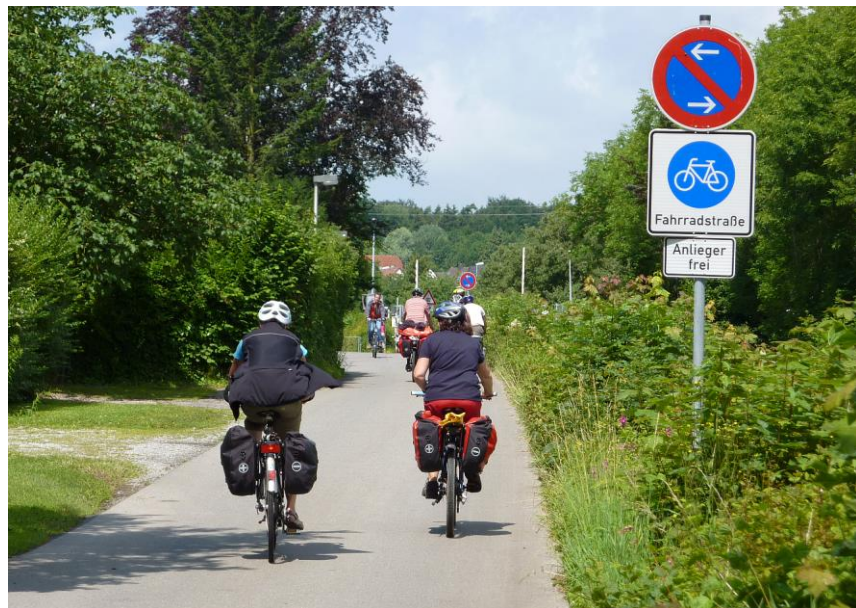
Schmidstraße: Fahrradstraße		Bild 27

Bild 27: Friedrichshafen Fahrradstraße Schmidstraße

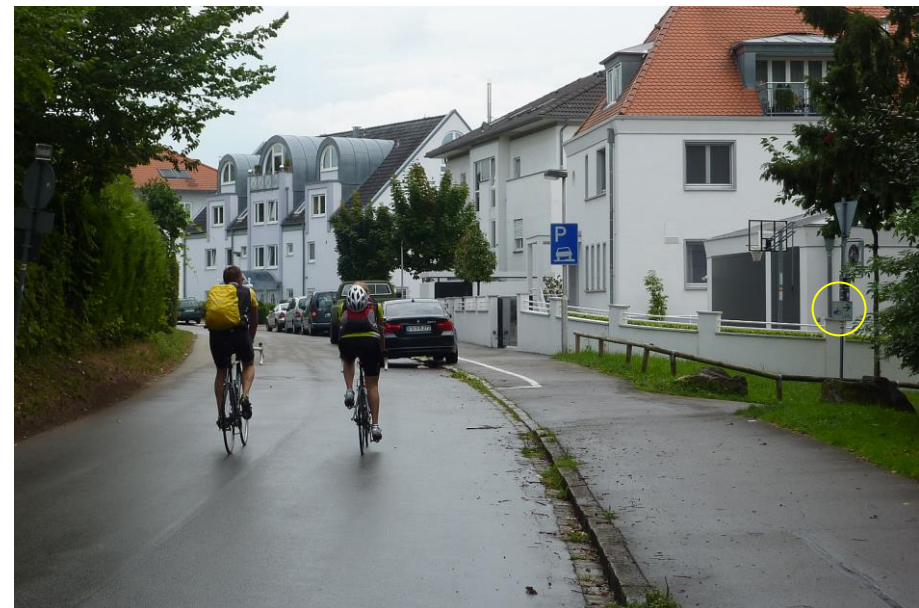
Schmidstraße Einmündung Grundstraße: Abzweigung der Routenführung in West-Ost-Richtung schlecht erkennbar, Einmündung der Grundstraße in die Schloßstraße unübersichtlich	Verlegung der Route an der Schmidstraße bis zur Schloßstraße	Bild 28

Bild 28: Friedrichshafen Schmidstraße, Einmündung Grundstraße

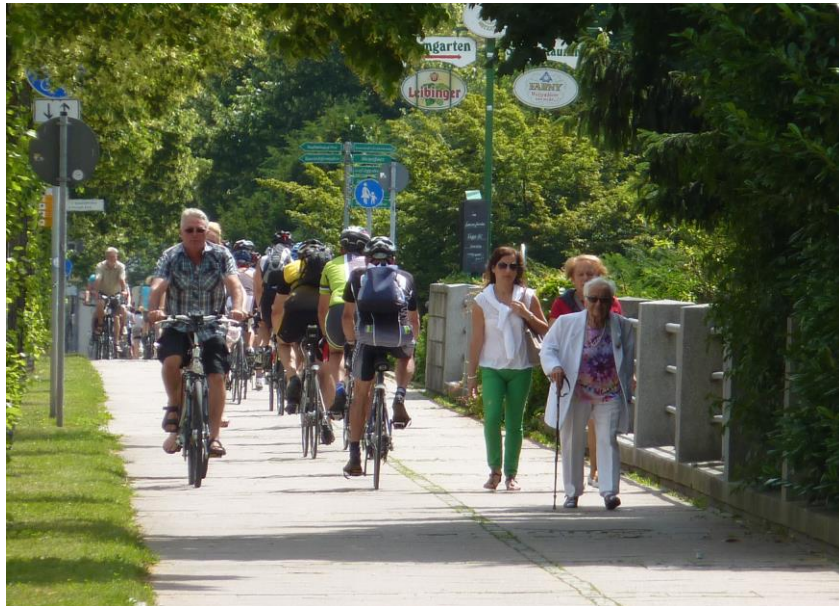
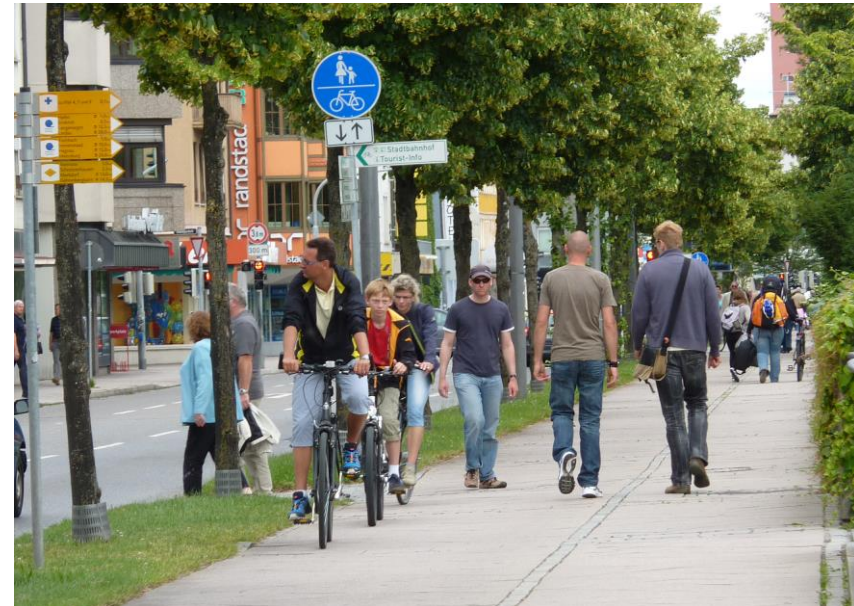
Friedrichstraße: Erhebliche Konflikte zwischen Fußgängern und Radfahrern sowie zwischen Radfahrern und Radfahrern aufgrund zu geringer Breite des gemeinsamen Geh-/ Radweges	Umsetzung der Trennung von Fuß- und Radverkehr und Verkehrsberuhigung auf der Fahrbahn (siehe VIA-Radverkehrskonzept)	Bild 29, 30

Bild 29: Friedrichshafen, gemeinsamer Geh-/Radweg Friedrichstraße

Bild 30: Friedrichshafen, gemeinsamer Geh-/Radweg Friedrichstraße

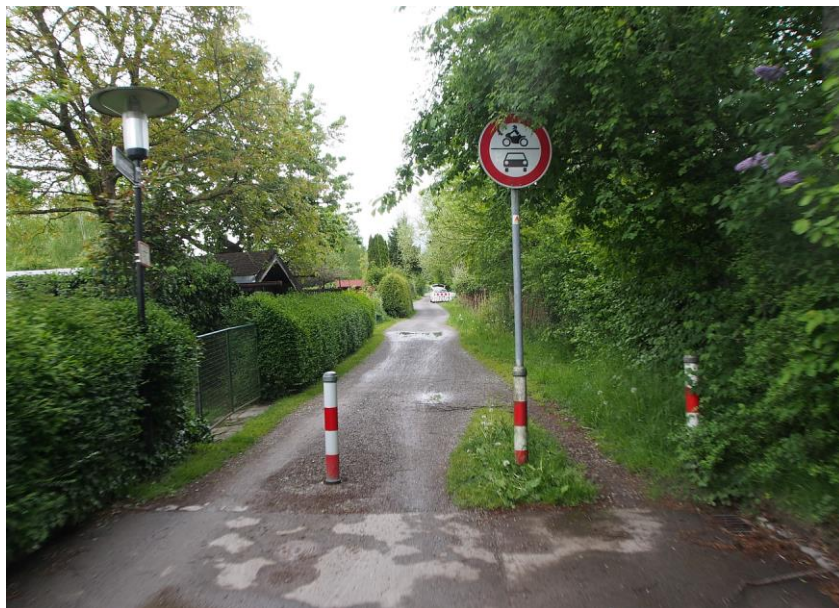
Kretzerweg, Übergang von Asphaltstraße in unbefestigten Weg im Ried: Absperrpfosten gefährden Radfahrer, insbesondere Gruppen	Pfosten dauerhaft entfernen, Verstöße von Kfz konsequent kontrollieren und ahnden	Bild 31

Bild 31: Friedrichshafen Kretzerweg

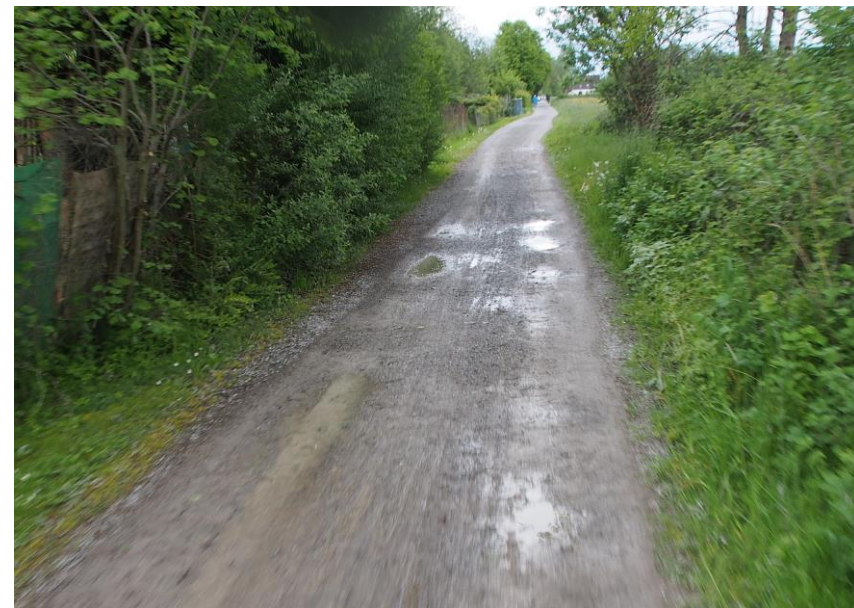
Zustand des unbefestigten Weges (Kretzerweg) zwischen Schrebergärten und Ried oftmals schlecht (Schlaglöcher, Pfützen)	Einbau einer widerstandsfähigeren Decke und häufigere Wartung und Instandhaltung	Bild 32

Bild 32: Friedrichshafen Kretzerweg

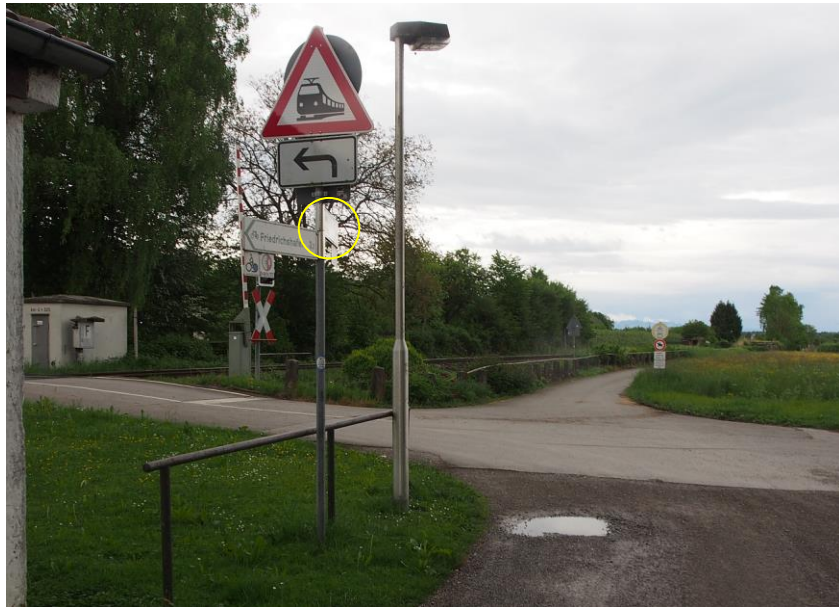
Don-Bosco-Haus; Pfeilwegweiser in Fahrtrichtung geradeaus nicht erkennbar (Standort 8323 1004)	Tabellenwegweiser statt Pfeilwegweiser anbringen	Bild 33
Eriskirch

Bild 33: Friedrichshafen, Don-Bosco-Haus

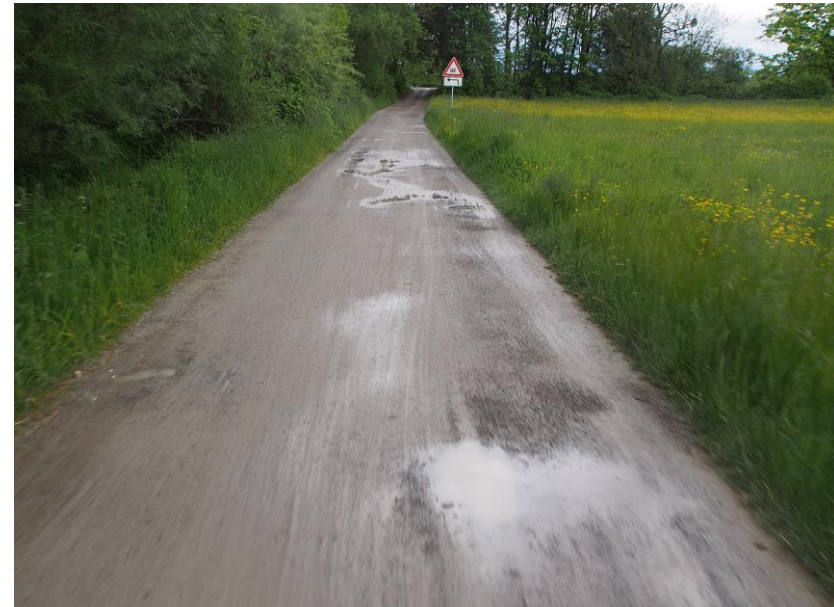
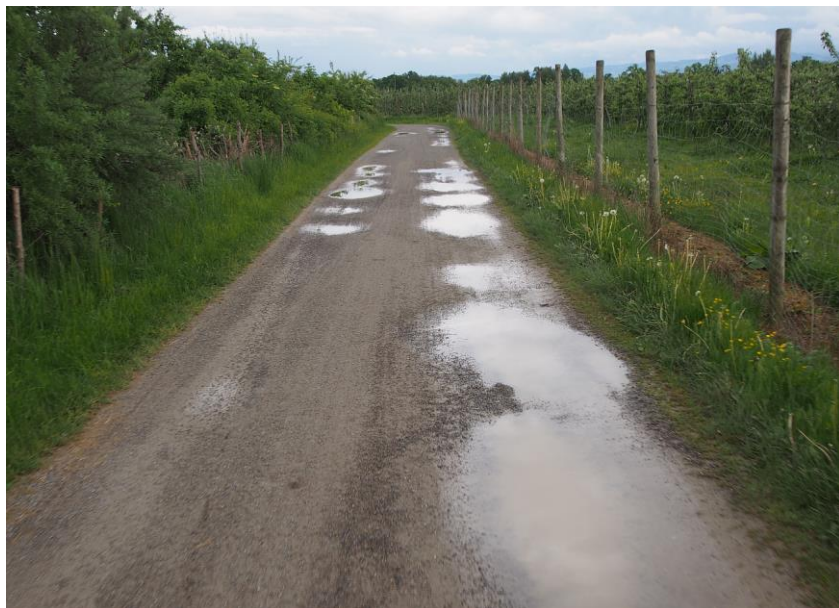
Zustand des unbefestigten Weges im Ried oftmals schlecht (Schlaglöcher, Pfützen)	Einbau einer widerstandsfähigeren Decke und häufigere Wartung und Instandhaltung	Bild 34, 35

Bild 34: Eriskirch, Weg im Ried

Bild 35: Eriskirch, Weg im Ried

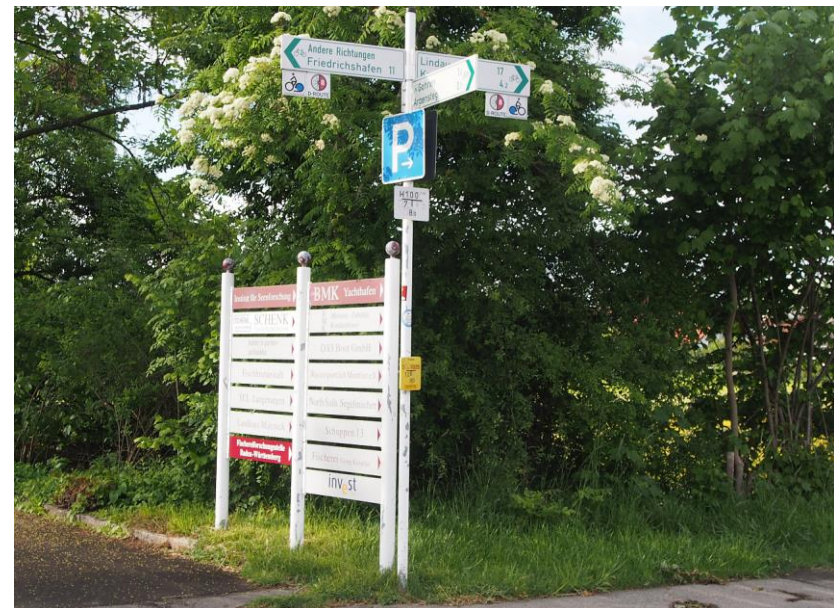
Bleichweg, Einmündung Argenweg (Standort 8423 1014): Wegweiser mit Logo des Bodenseeradweges schlecht zu erkennen, da von Wegweiser nach Gohren / Argensteg verdeckt	Montage des Wegweisers nach Gohren/Argensteg oberhalb der Wegweiser des Bodenseeradweges	Bild 36

Bild 36: Langenargen Bleichweg, Einmündung Argenweg

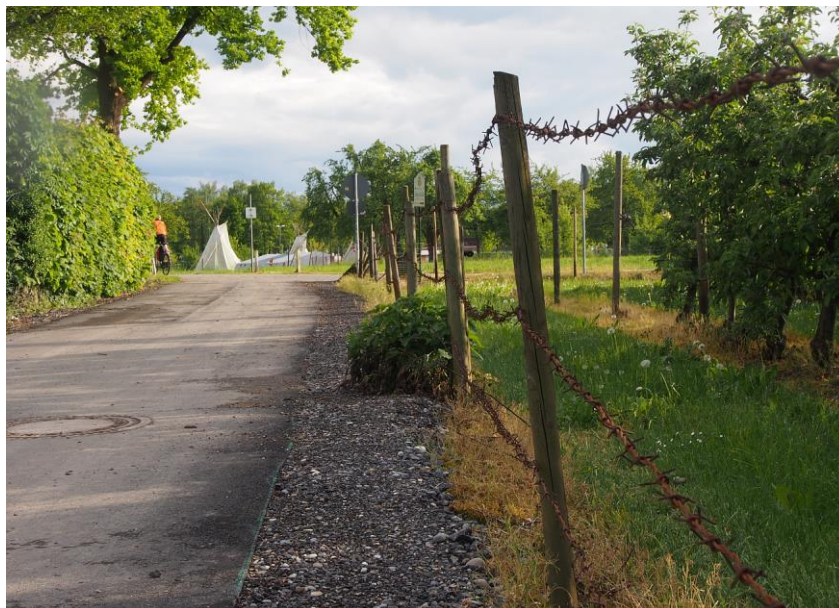
Bild 39: Kressbronn Schnaidt, Stacheldraht
