Bodensee-Radweg Sipplingen - Kressbronn

Bestandsanalyse 2019 im Vergleich zu 2014

Bernhard Glatthaar, Dr. Ralf Hoppe

Juli 2019

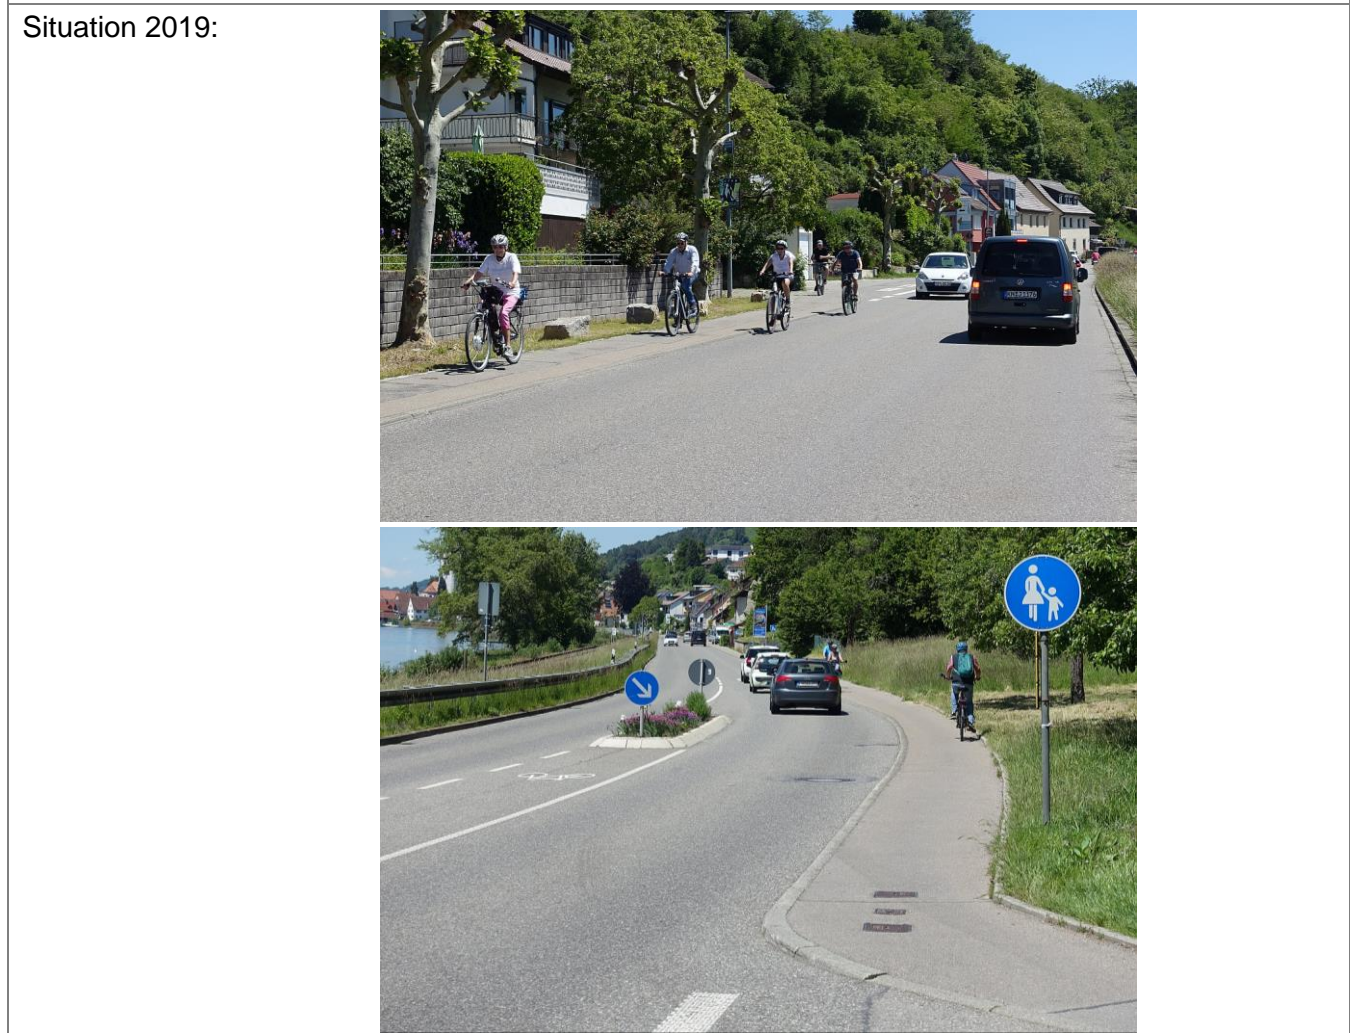
Sipplingen Seestraße (B 31 alt) zw. Bahnhof und Abzweigung Süßenmühle

Problemstellung 2014: Der Mischverkehr auf der Fahrbahn ist für viele Radfahrer unsicher und nicht attraktiv.

Bewertung 2019: Die Situation ist unverändert. Bei der Einmündung von Süßenmühle auf die Seestraße fahren viele Radfahrer, die von Osten kommen, auf dem nördlichen Gehweg weiter. Der Kfz-Verkehr nähert sich hier vom Außerortsbereich noch mit hoher Geschwindigkeit und verursacht gefährliche Situationen, so dass eine längere Fortführung des Radweges mit einer baulichen Einleitung auf die Fahrbahn erforderlich ist. In Richtung Osten fahren Radfahrer teilweise auch entgegen der Fahrtrichtung auf dem nördlichen Gehweg, um die Fahrbahn zu meiden.

Lösungsvorschlag 2014: Bau der Alternativstrecke im Uferbereich

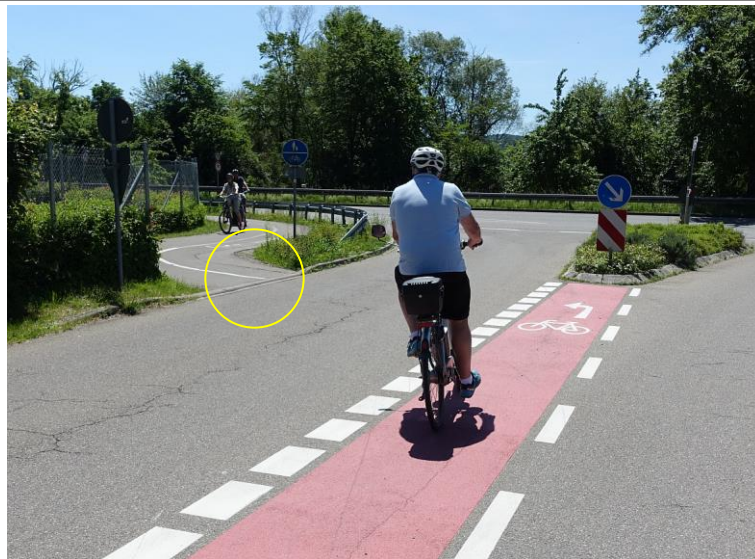
Sipplingen Einmündung Gemeindestraße Süßenmühle in die B 31 alt

Problemstellung 2014: Der Bordstein beim Übergang auf Radweg ist nicht abgesenkt.

Bewertung 2019: Der Bordstein ist nicht abgesenkt.
Es wurde eine Abbiegespur markiert, um die Fortsetzung des Radweges zu verdeutlichen.

Lösungsvorschlag 2014: Bordstein absenken

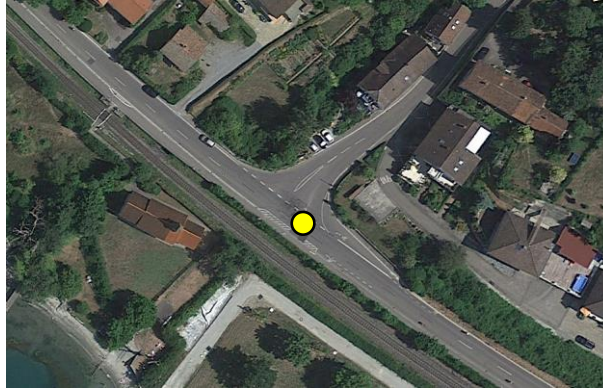
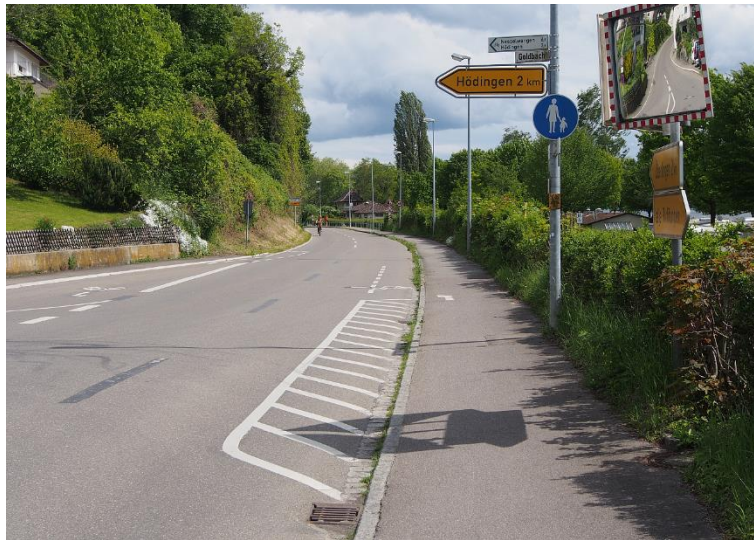
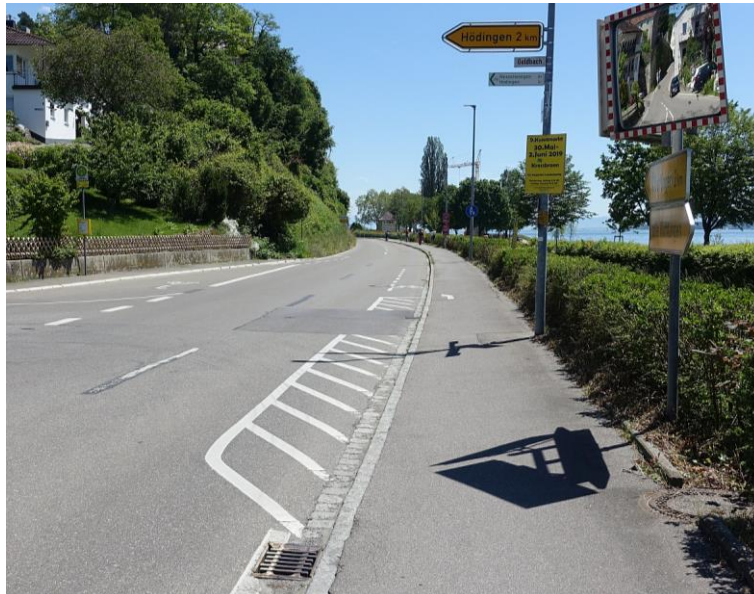
Überlingen Goldbach, Einmündung K 7772 an der Kapelle St. Sylvester

Problemstellung 2014: Die markierte Querungssituation ist mangelhaft.

Bewertung 2019: Die Situation ist weitgehend unverändert. Die Führung des Radverkehrs ist in beiden Fahrtrichtungen weiterhin unklar und mangelhaft ausgeführt. Radfahrer aus Westen fahren deshalb oft auf dem anschließenden Gehweg weiter. Die Wegweisung Richtung Überlingen ist schlecht erkennbar (Pfeil- statt Tabellenwegweiser). Positiv: Das Gehwegeschild Z 239 StVO wurde versetzt. Ende Juni 2019 wurde der Bordstein durch Abfräsen provisorisch abgesenkt.

Lösungsvorschlag 2014: Neugestaltung der Querung

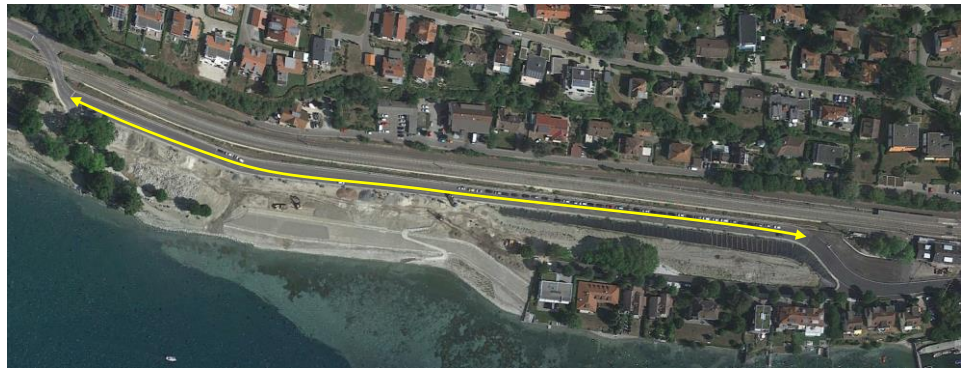
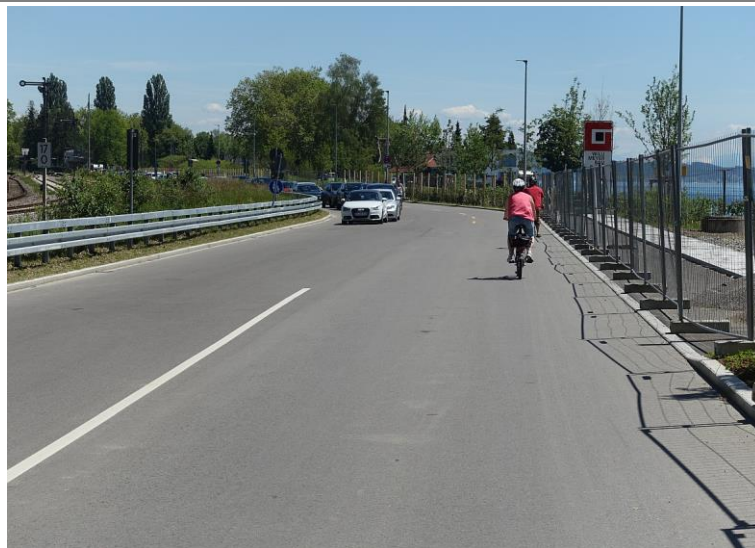
Überlingen **Bahnhofstraße**

Problemstellung 2014: Mischverkehr auf der engen Fahrbahn ist für Radfahrer unkomfortabel.

Bewertung 2019: Die Fahrbahn wurde mit einer Breite von 9,5 m gebaut. Dies ermöglicht die Markierung eines Radfahrstreifens (Zeichen 295 StVO „Breitstrich“ mit Beschilderung Zeichen 237 StVO „Radweg“). Zu den fahrbahnparallel gebauten Parkflächen ist ein Sicherheitstrennstreifen vorzusehen. Das nach der Fertigstellung der Fahrbahn als Interimslösung eingerichtete unregelmäßige Kfz-Parken und die noch fehlende Markierung einer Radverkehrsführung führen zur Gefährdung des Radverkehrs und entsprechen nicht dem Qualitätsanspruch des Bodensee-Radweges.

Lösungsvorschlag 2014: Fahrradfreundliche Umgestaltung im Rahmen der LGS 2020

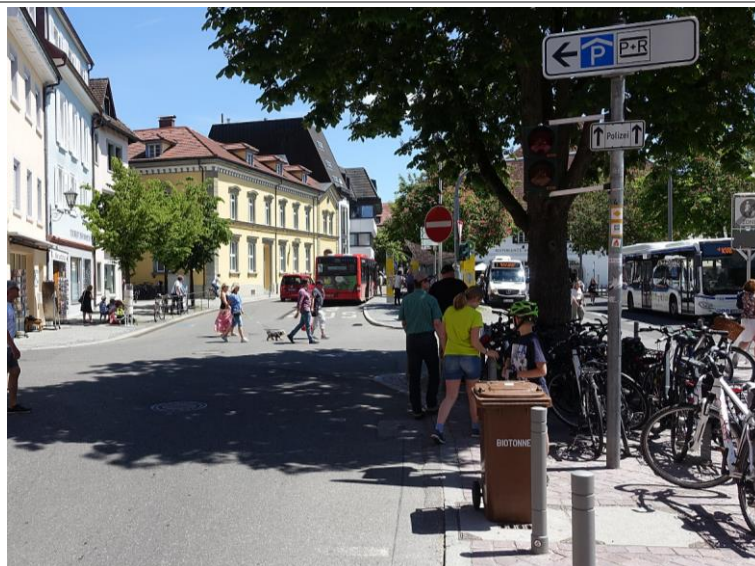
Überlingen Landungsplatz

Problemstellung 2014: Aus Richtung Jakob-Kessenring-Straße bei der Einmündung Marktstraße ist der Pfeilwegweiser in Fahrtrichtung geradeaus nicht erkennbar; Informationsmöglichkeiten über Fahrradrouten im Bodenseekreis, über Gasthöfe und Unterkünfte fehlen.

Bewertung 2019: Die Wegweisung wurde zur Bushaltestelle versetzt, aber nicht durch Tabellenwegweiser ersetzt. Die Erkennbarkeit ist dadurch weiterhin mangelhaft. Infotafeln für den Radverkehr fehlen. Es wurden neue Fahrradabstellmöglichkeiten geschaffen.

Lösungsvorschlag 2014: Tabellenwegweiser statt Pfeilwegweiser anbringen; Fahrrad-Infotafel aufstellen

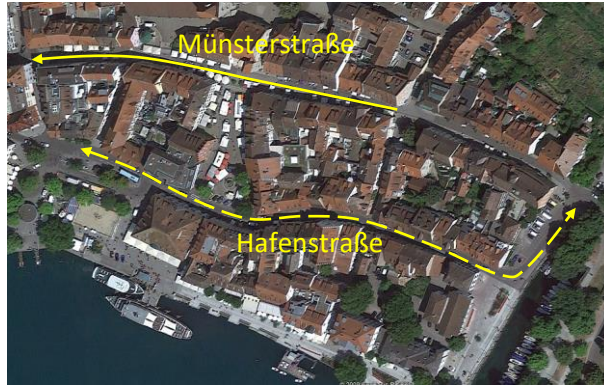
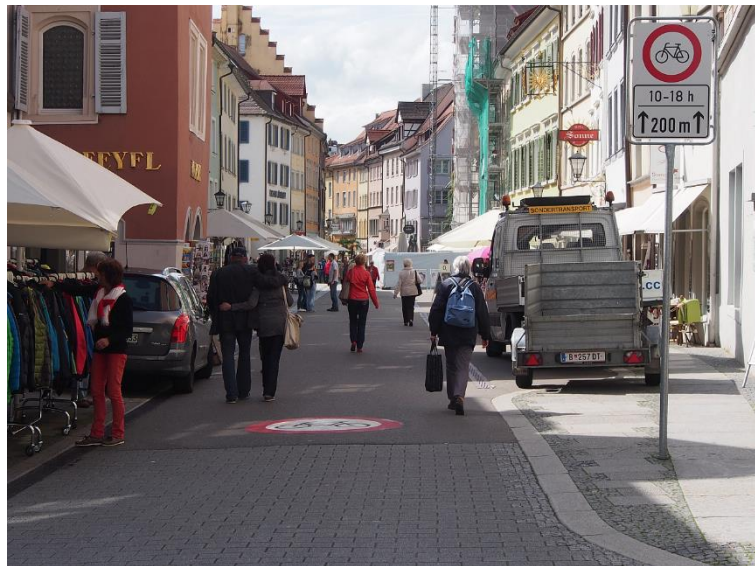
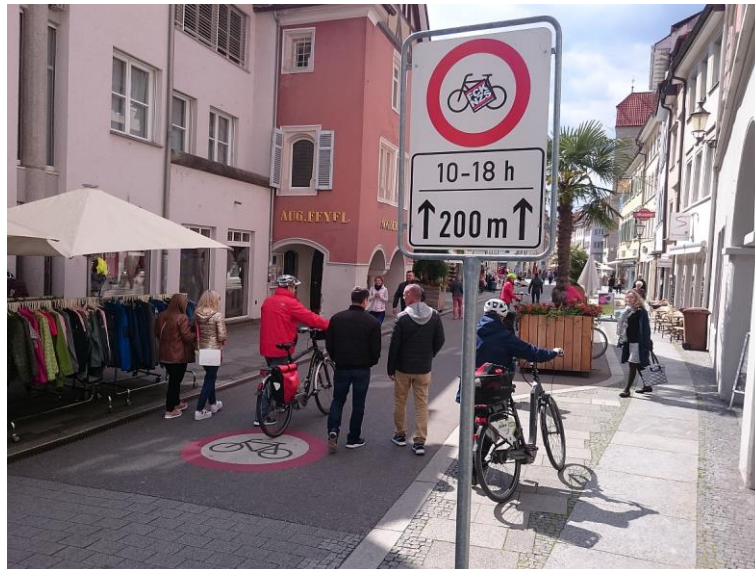
Überlingen Münsterstraße, Radfahrverbot 10-18 Uhr

Das Radfahrverbot außerhalb der Marktzeiten ist nicht angemessen. Beim Beginn des Radfahrverbots an der Radebergstraße fehlt der Hinweis auf die Weiterführung des Bodenseeradweges.

Die geplante Umlegung des Bodensee-Radweges in die Hafenstraße in beiden Fahrrichtungen muss umgehend realisiert werden.

Aufhebung des Radfahrverbots, evtl. Beschränkung auf Marktzeiten

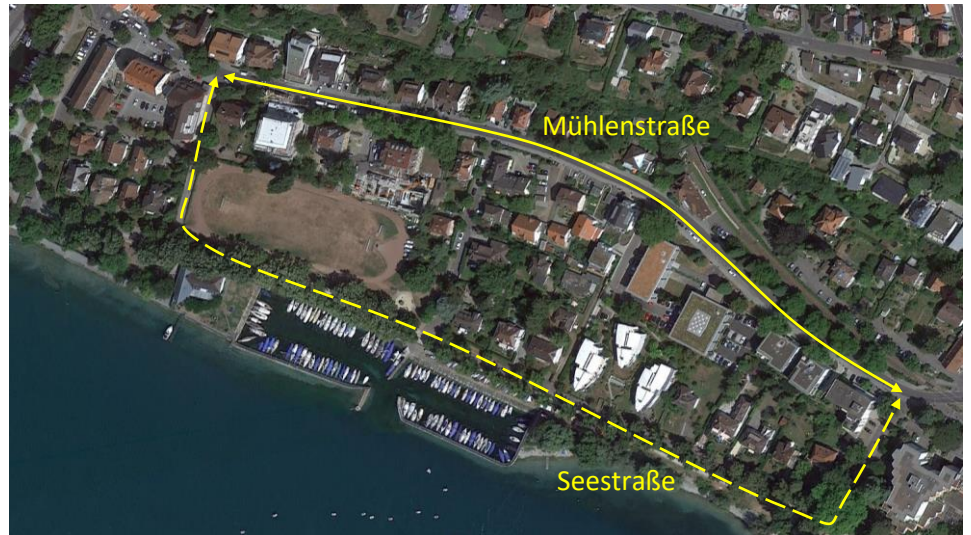
Überlingen Seestraße

Problemstellung 2014: Absperrpfosten gefährden Radfahrer, insbesondere Gruppen

Bewertung 2019: Die Absperrpfosten sind weiterhin vorhanden und nicht markiert. Der Bodensee-Radweg verläuft nicht mehr an der Seestraße, sondern an der Mühlenstraße. Dies schmälert die Attraktivität der Route, da die Seestraße eine schöne und verkehrsarme Strecke am See darstellt.

Lösungsvorschlag 2014: Pfosten dauerhaft entfernen, Verstöße von Kfz konsequent kontrollieren und ahnden

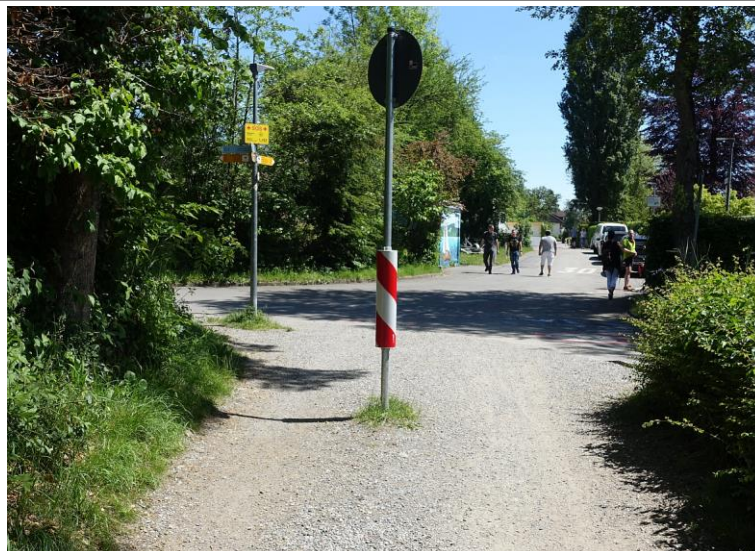
Überlingen Strandweg, Einmündung Askaniaweg

Bewertung 2019: Die Situation ist unverändert. Gerade am Bodensee-Radweg sind Absperrpfosten gefährliche Hindernisse für den Radverkehr und müssen entfernt werden. Die Fahrrad-Wegweisung ist aus Richtung Überlingen nicht erkennbar, da sie links hinter den Bäumen verdeckt ist.

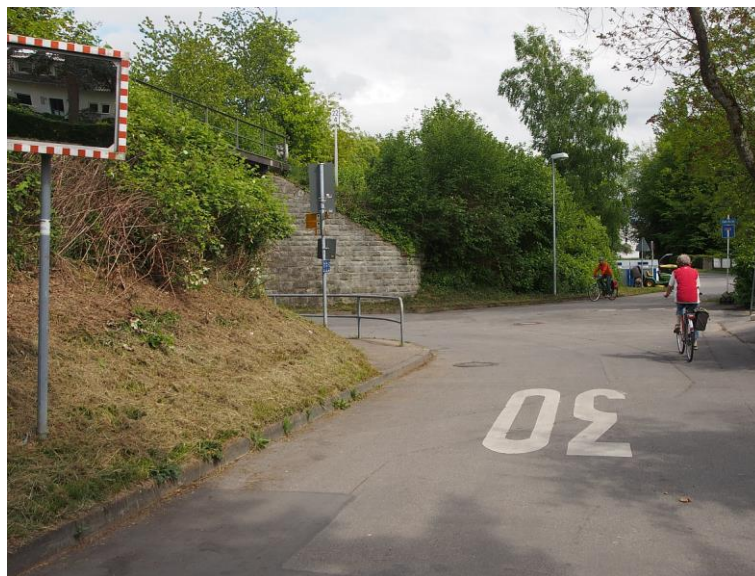
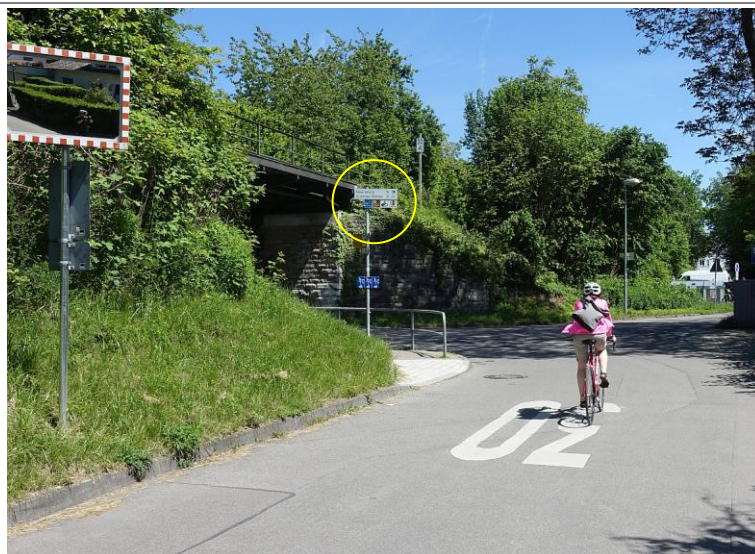
Problemstellung 2014: Beschilderung Richtung Osten fehlt

Bewertung 2019: Die Beschilderung wurde ergänzt.

Lösungsvorschlag 2014: Tabellenwegweiser statt Pfeilwegweiser anbringen

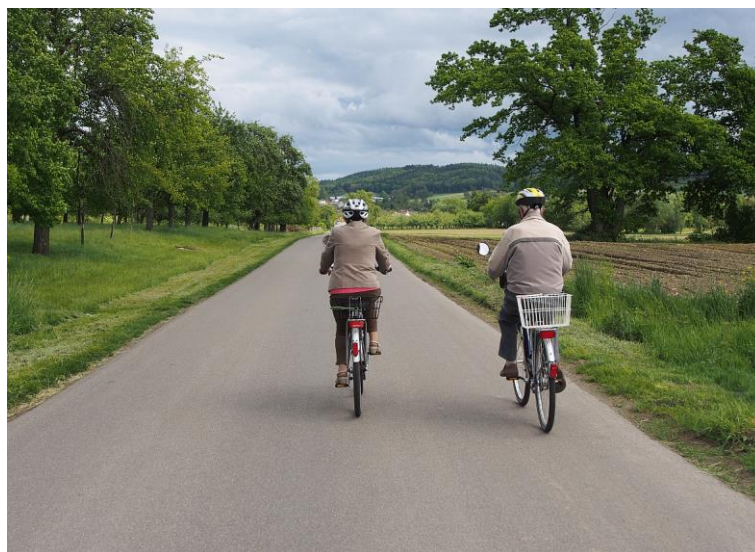
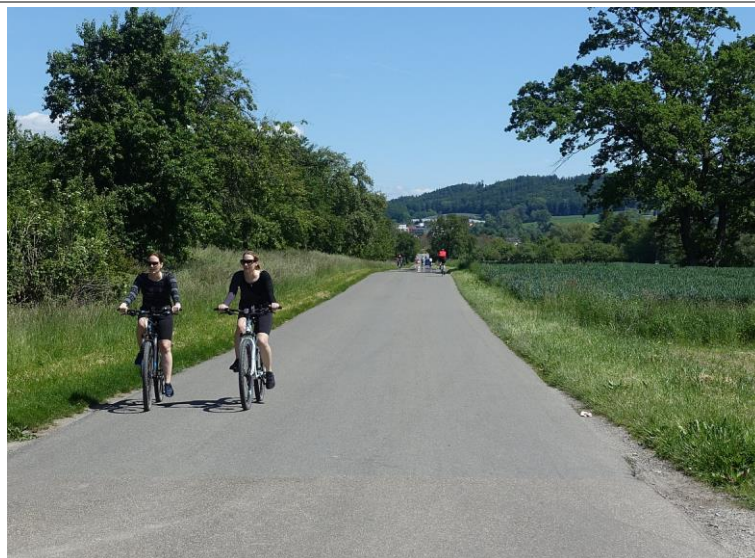
Problemstellung 2014: Zu hohe Kfz-Geschwindigkeiten und nicht notwendiger Kfz-Verkehr, dadurch Gefährdung von Radfahrern und Abwertung dieser landschaftlich reizvollen Strecke

Bewertung 2019: Die Situation ist unverändert. Die Fahrradstraße sollte mit baulichen Maßnahmen und mit eindeutigen Beschränkungen des motorisierten Verkehrs realisiert werden.

Lösungsvorschlag 2014: Einrichtung einer Fahrradstraße

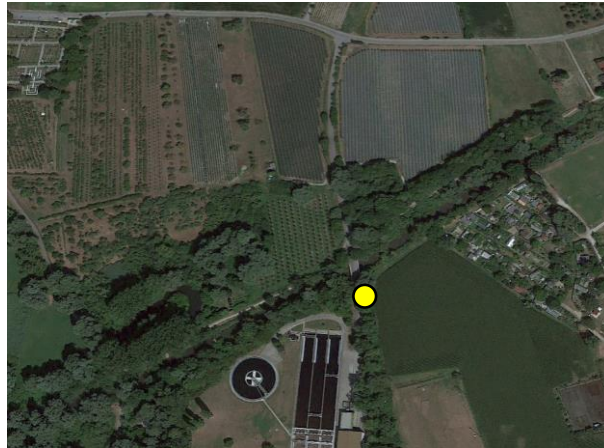
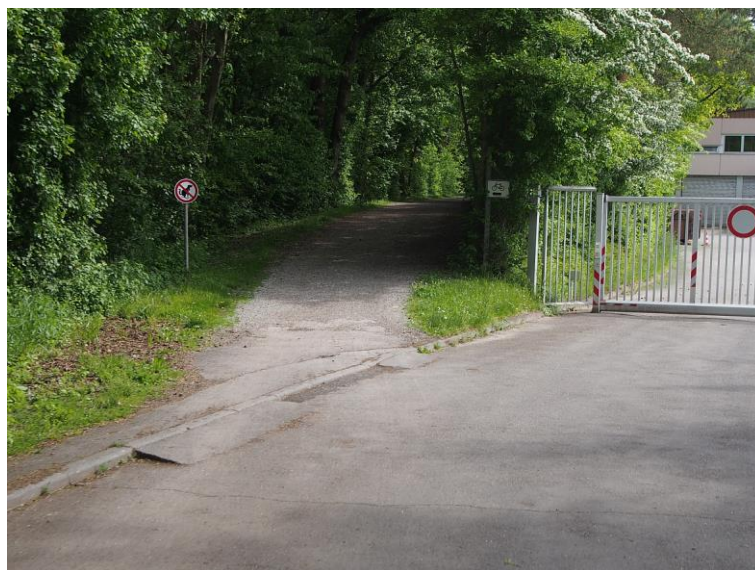
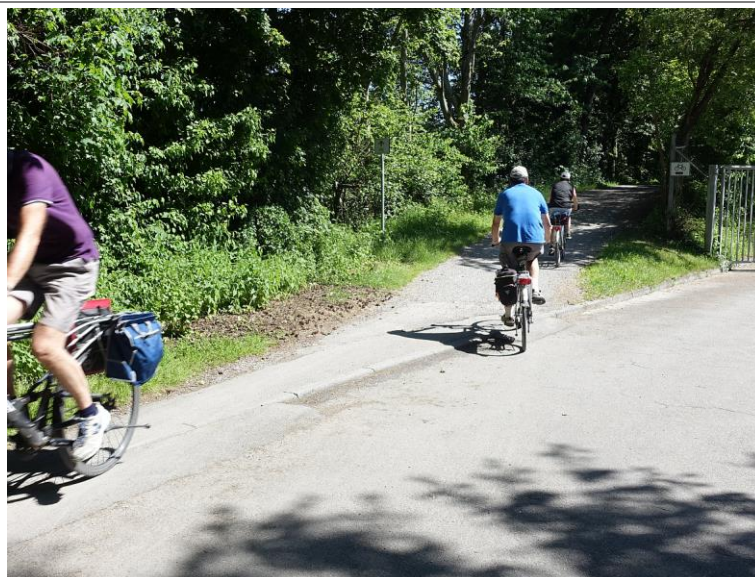
Uhdingen-Mühlhofen Ehemaliger Bahndamm entlang der Kläranlage

Problemstellung 2014: Wegequalität oft mangelhaft

Bewertung 2019: Die Situation ist unverändert. Insbesondere der mangelhafte Bordsteinabsatz an der westlichen Zufahrt muss wegen der erheblichen Sturzgefahr umgehend saniert und zu einem ebenen Übergang umgebaut werden (Höhenabsatz 0 cm).

Lösungsvorschlag 2014: Verbesserung der Oberflächenqualität und regelmäßige Kontrolle und ggfs. Ausbesserung

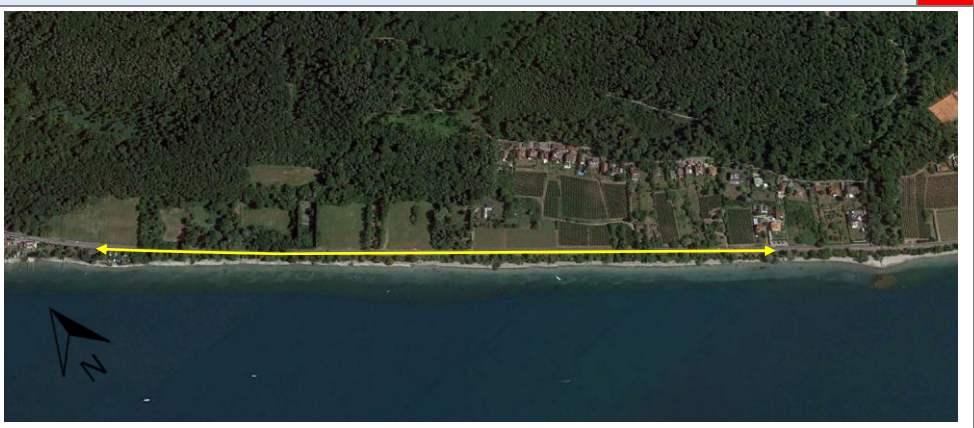
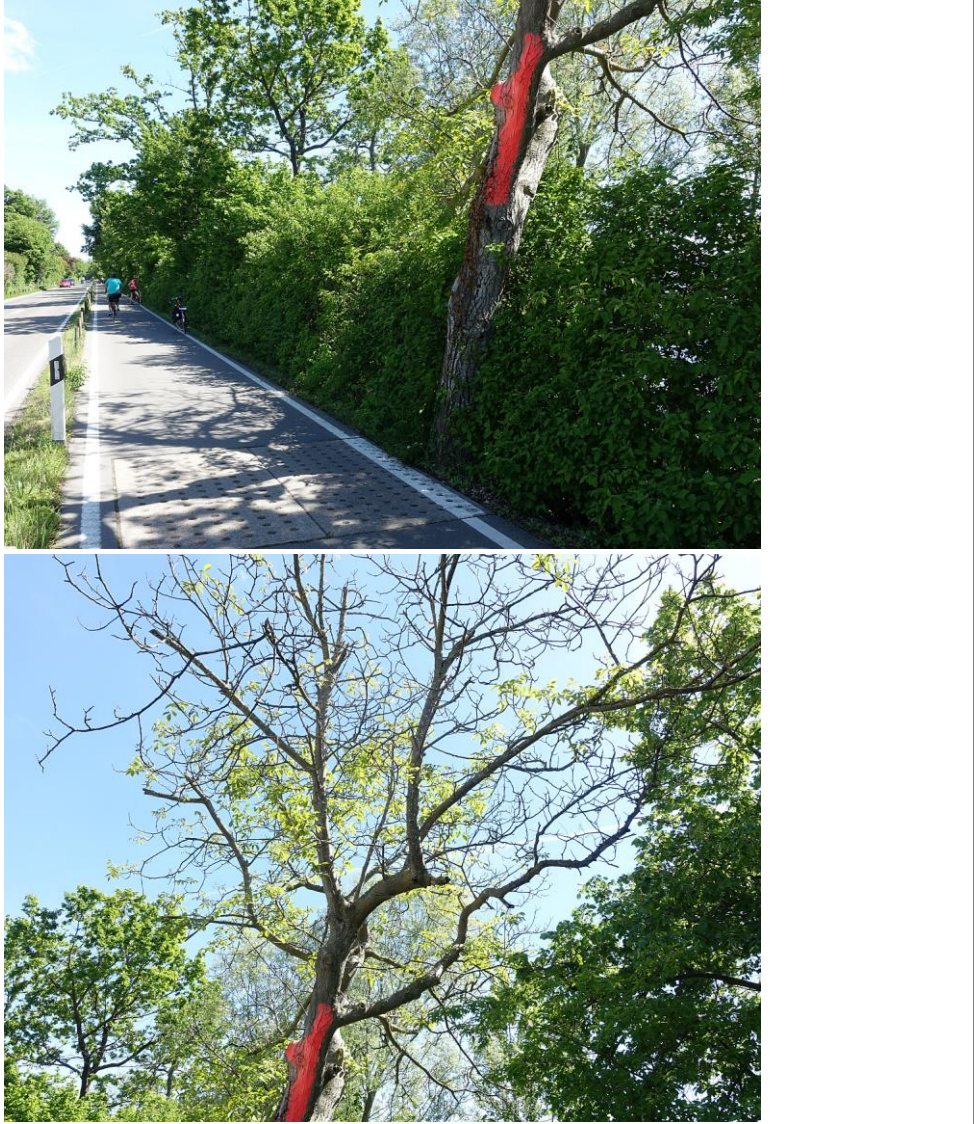
Meersburg	L 201 Unteruhldinger Straße

Problemstellung 2014:	Durch den bituminösen Ausbau des Weges bis an den Seehag wurden insbesondere die Bäume in ihrem Wachstum beeinträchtigt.
Lösungsvorschlag 2014:	Ein naturschonender Ausbau des Weges wurde vom ADFC und von Naturschutzverbänden im Jahr 2007 in einer Petition erfolglos gefordert.
Situation 2019:

Bewertung 2019:	Einige Bäume des Seehags am Radweg sind bereits abgestorben oder stark geschwächt.

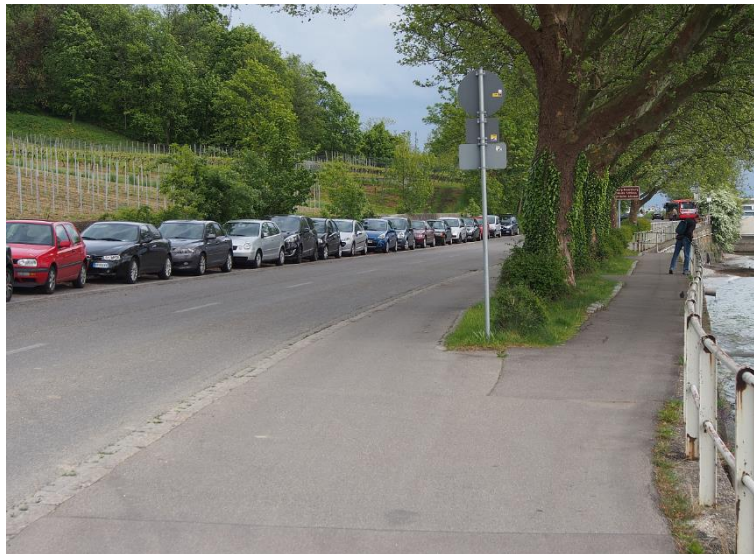
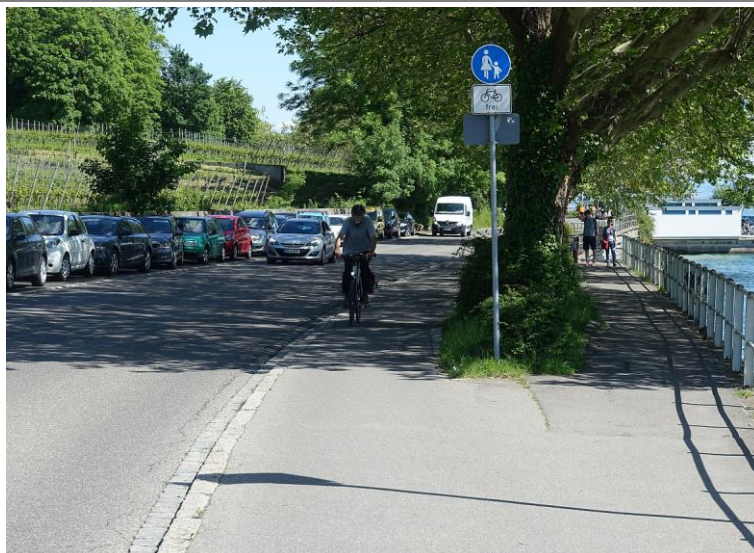
Problemstellung 2014: Der Übergang ist nicht sicher gestaltet (im Bereich der Baumreihe)

Bewertung 2019: Die Situation ist unverändert.
 Die Infrastruktur wird weder den rechtlichen Anforderungen der Straßenverkehrsordnung noch dem Anspruch eines internationalen Radfernwegs gerecht. Es fehlt eine gesicherte Querung und eine ausreichend breite Wegführung für den Radverkehr.
 Die nördlich der Fahrbahn vorhandene Fläche für Kfz-Parken stünde als Fläche für eine Umgestaltung des Straßenraums zur Verfügung. Diese Parkfläche wurde aktuell neu asphaltiert.

Lösungsvorschlag 2014: Querungssituation baulich absichern

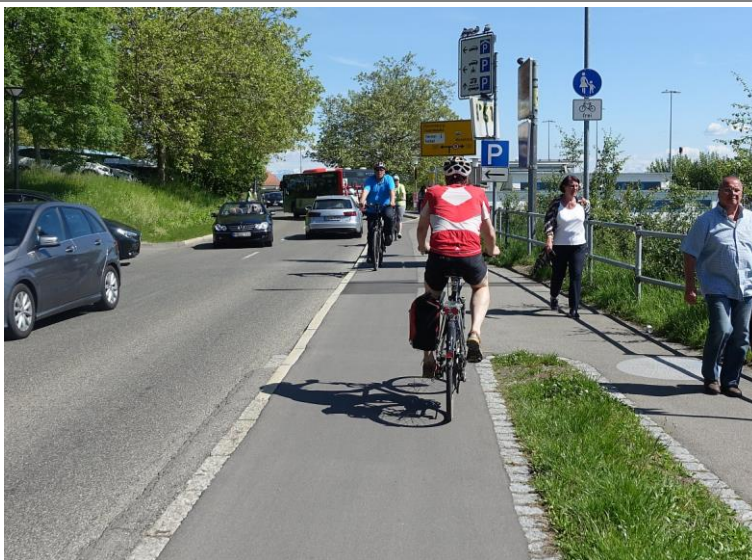
Bewertung 2019: Die Situation ist unverändert. Die Flächen für den Radverkehr sind nicht ausreichend. Es kommt zu erheblichen Konflikten.

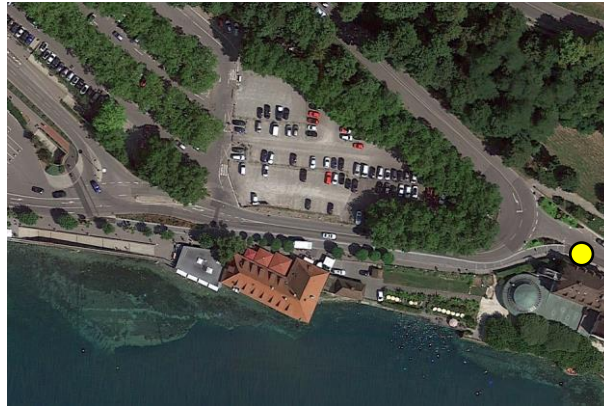
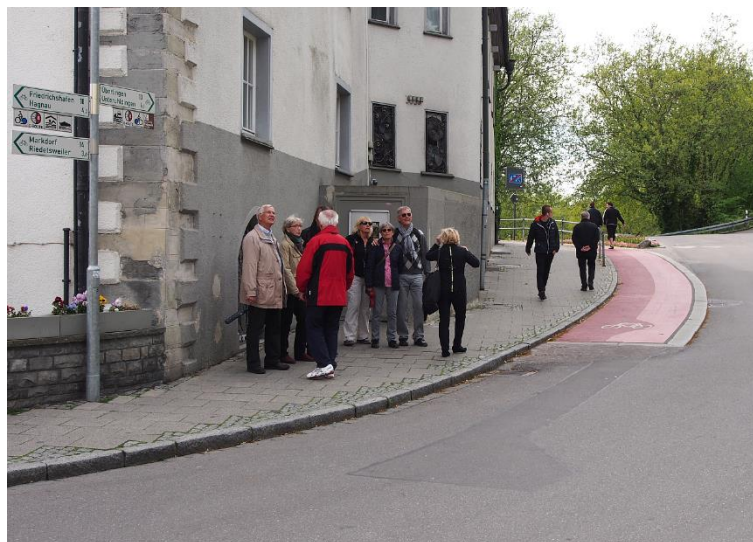
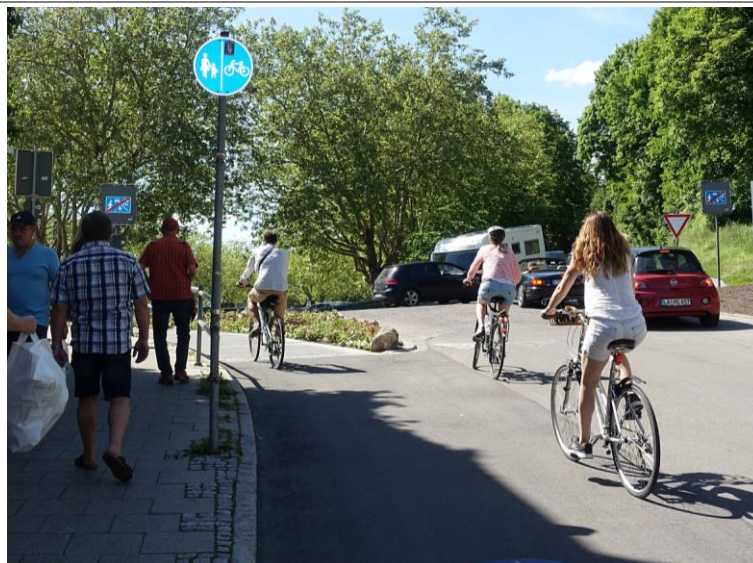
Meersburg Fährzufahrt B 33 bis Bismarckplatz

Problemstellung 2014: Linksseitiger rot markierter Radweg: Wegen fehlender Beschilderung ist die Befahrung des Radweges in Ost-West-Richtung nicht zulässig

Bewertung 2019: Der Radweg wurde mit einem neuen Belag gebaut (wegen Leitungsarbeiten) und mit Zeichen 241 StVO beschildert. Dies bedeutet im Vergleich zur vorigen Regelung eine Benutzungspflicht, was für Radgruppen und sichere Radfahrer eine Verschlechterung darstellt. Eine Beschilderung mit „Radfahrer frei“ ist anzustreben.

Lösungsvorschlag 2014: Beschilderung mit Zeichen 1022-10 StVO „Radfahrer frei“ (keine Benutzungspflicht)

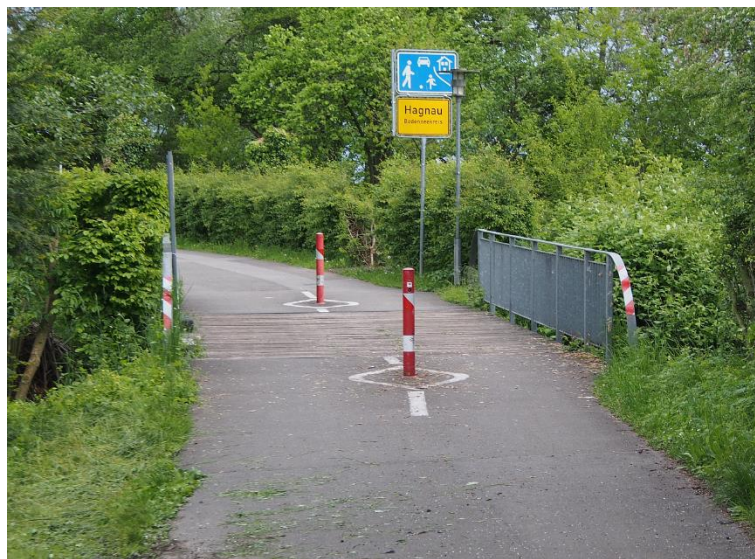
Problemstellung 2014: Absperrpfosten gefährden Radfahrer, insbesondere Gruppen

Lösungsvorschlag 2014: Pfosten dauerhaft entfernen, Verstöße von Kfz konsequent kontrollieren und ahnden

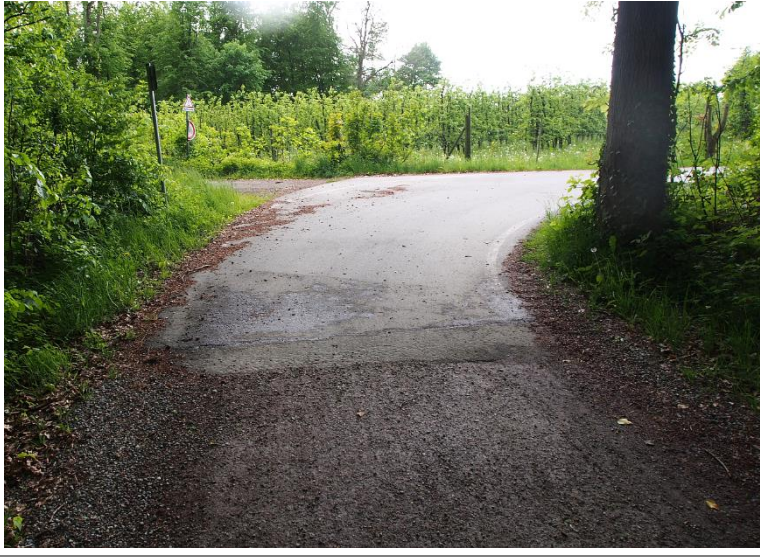
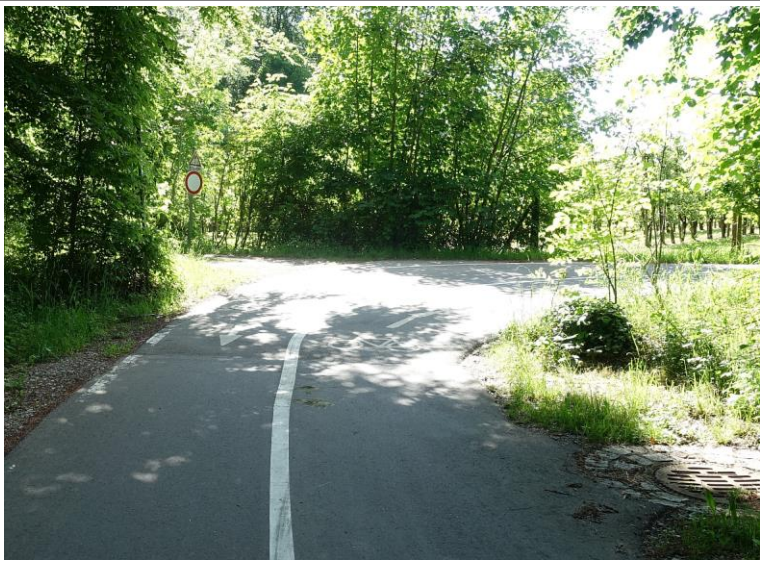
<p>Problemstellung 2014:</p>	<p>Enge Kurve bei Einfahrt in Wäldchen gefährlich wegen</p> <ul style="list-style-type: none"> ▪ Belagswechsel im Kurvenbereich ▪ Verschmutzung vor allem im Kurvenbereich ⇒ Rutschgefahr ▪ hohem Lichtkontrast ▪ Schneiden der Kurve durch Radfahrer in Ost-West-Richtung und Gegenverkehr

<p>Bewertung 2019:</p>	<p>Der Schotterweg wurde asphaltiert. Die Kurve ist aber weiterhin problematisch. Eine Begradigung des Weges ist anzustreben.</p>

<p>Lösungsvorschlag 2014:</p>	<p>Änderung der Verkehrsführung durch eine neue geradlinige Verbindung bei gleichzeitigem Rückbau der heutigen Kurve</p>
<p>Situation 2019:</p>

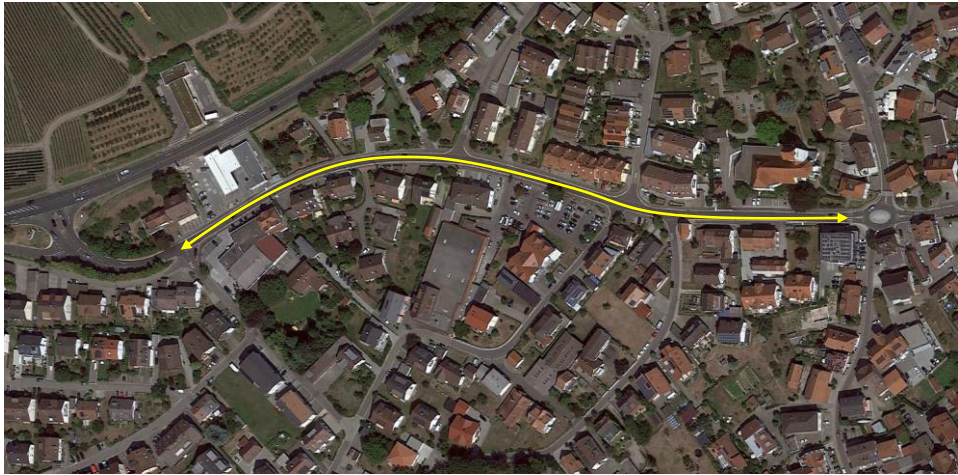
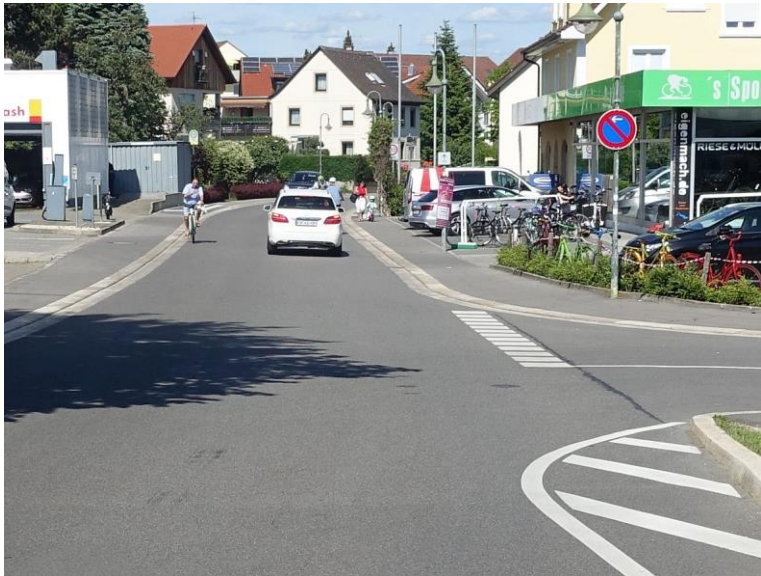
Immenstaad **Meersburger Straße**

Problemstellung 2014: Der Geh- und Radweg war sehr konfliktreich zwischen Radfahrern und Fußgängern. Die Breite des Radweges war weder regelkonform mit der VwV-StVO noch der ERA.

Bewertung 2019: Die Umgestaltung der Fahrbahn mit Tempo 30 und der Fahrbahnbenutzung des Radverkehrs ist zu begrüßen.

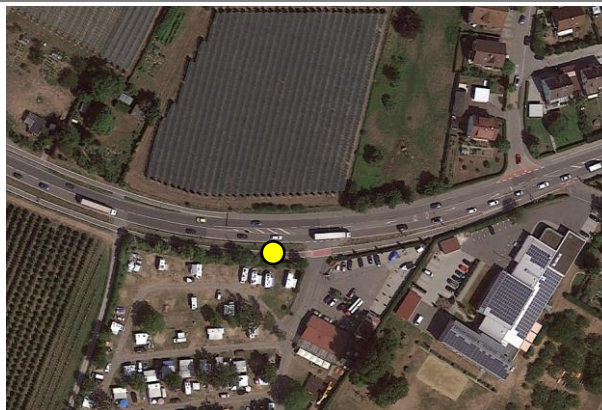
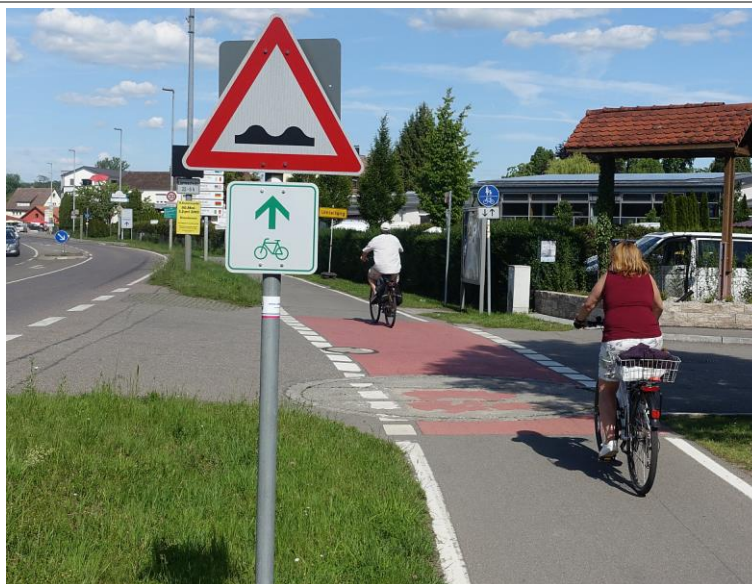
Friedrichshafen B 31 Meersburger Straße, Stadteingang West

Problemstellung 2014: Mangelhafte bauliche Beschaffenheit der Radwege (Absenkungen an Einmündungen, Asphaltschäden, Kanaldeckel, Plattenbeläge)

Bewertung 2019: Die Situation ist unverändert. Am Ortseingang in Fischbach wurde das Zeichen 112 StVO „unebene Fahrbahn“ aufgestellt, um Radfahrer vor den Belagsschäden des Radweges zu warnen. Die Belagsschäden müssen kurzfristig beseitigt werden.

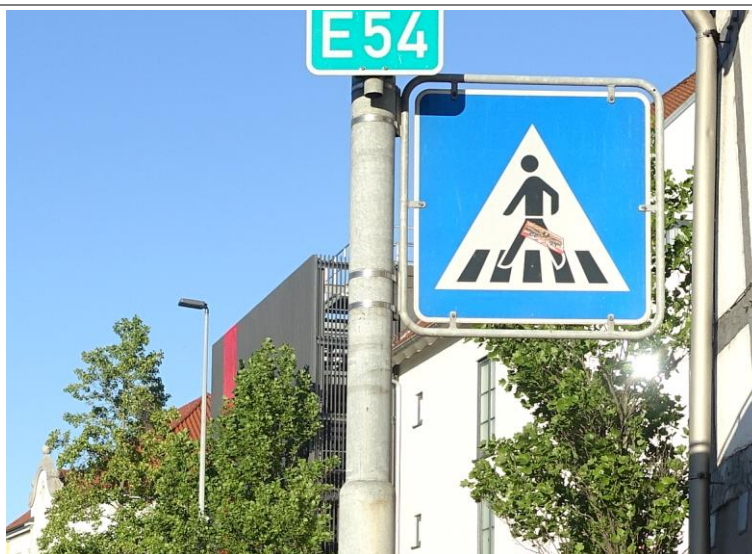
Bewertung 2019: Statt die Beschilderung zu verbessern, wurde die Ausweisung der Alternativroute zu einem der seltenen Seezugänge am Bodensee-Radweg entfernt. Dies stellt eine Verschlechterung des Angebots dar.

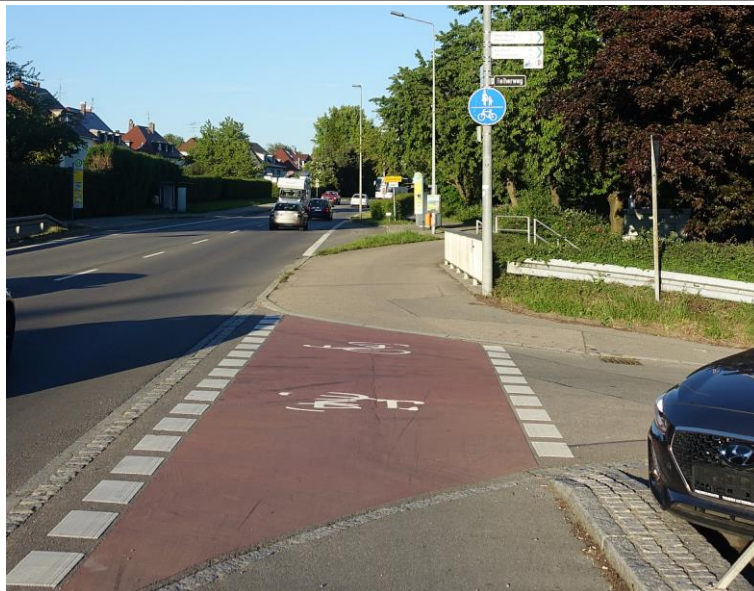
Bewertung 2019: Die Situation ist unverändert. Im Zuge der Neubeschilderung des Bodensee-Radweges (RadNETZ) wurde dieser Standort nicht verbessert.

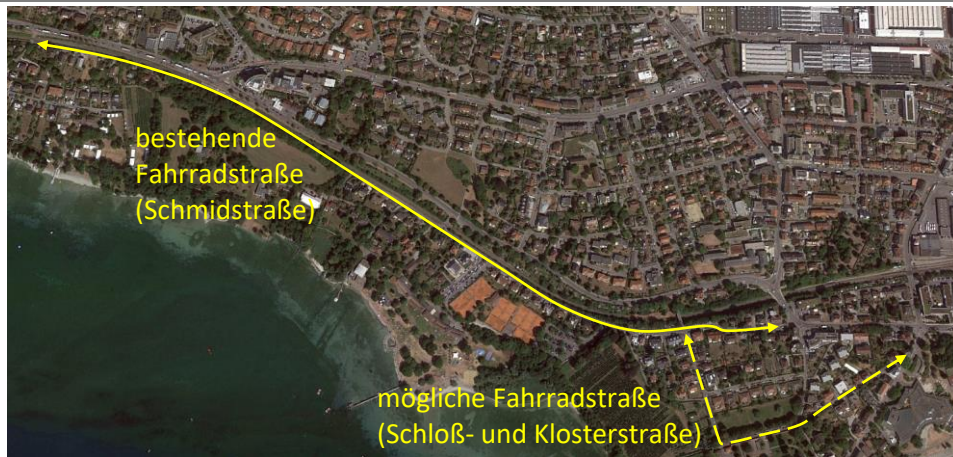
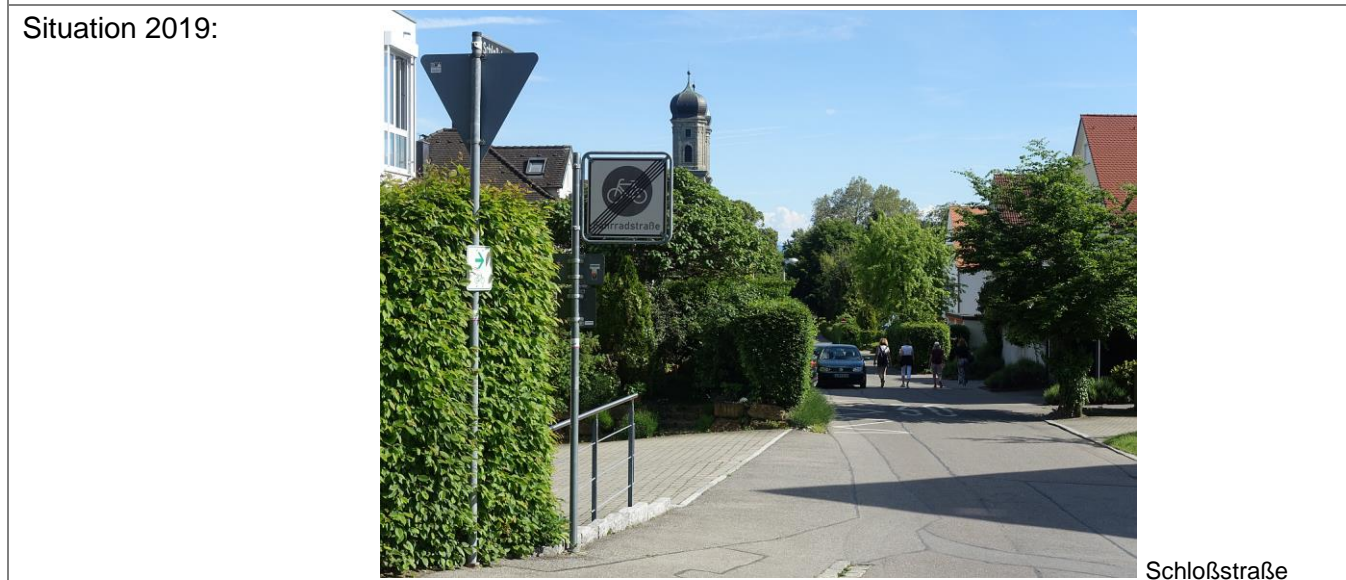
Friedrichshafen Schmidstraße, Schloßstraße, Klosterstraße

Thema 2014: Die Schmidstraße war die erste Fahrradstraße im Bodenseekreis und eine vorbildliche Einrichtung.

Bewertung 2019: Die Situation ist unverändert.
 Die Fortführung der Fahrradstraße im Zuge des Bodensee-Radweges durch die Schloßstraße und Klosterstraße wird von der Verkehrsbehörde blockiert.
 An der Fahrradstraße in der Schmidstraße fehlen jegliche Piktogramm-Markierungen und Sicherheitstrennstreifen der Fahrradstraße, wie sie gemäß den RadNETZ-Musterlösungen vorgeschrieben sind.

Lösungsvorschlag 2014: Einführung weiterer Fahrradstraßen

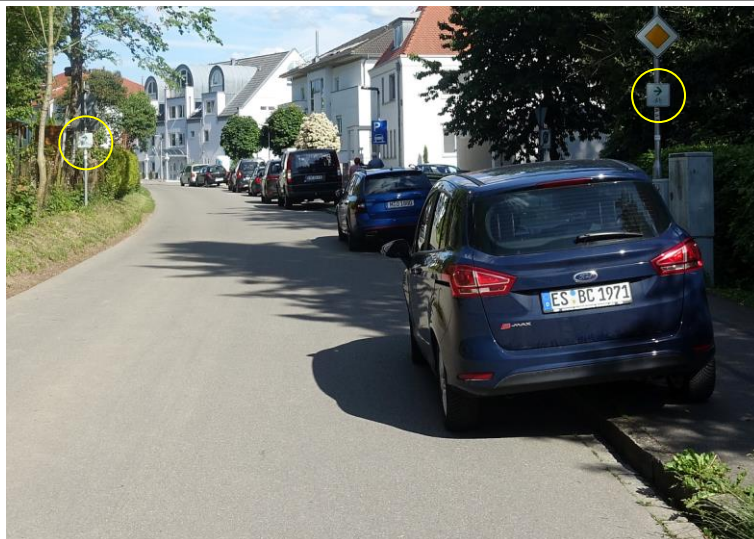
Bewertung 2019: Es wurden neue Zwischenwegweiser angebracht, allerdings ohne Routenlogo „Bodensee-Radweg“ als Abbiegehinweis. Dies ist eine mangelhafte Ausführung. Die Verlegung der Route wurde nicht ausgeführt.

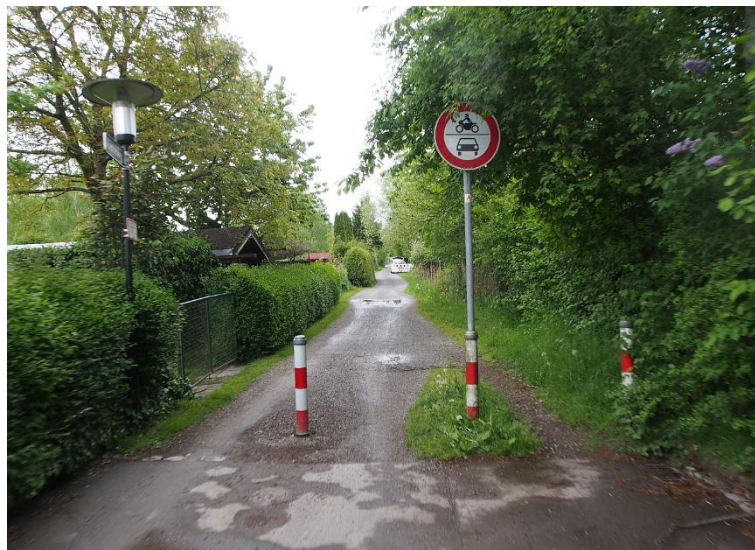
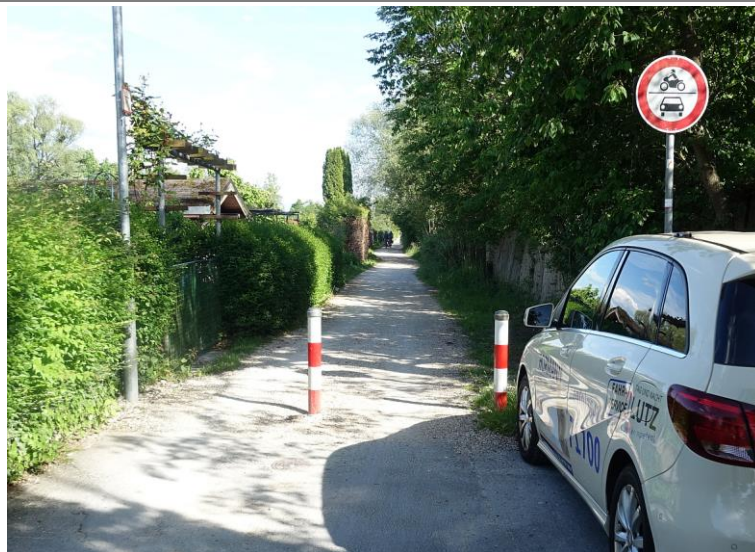
Problemstellung 2014: Übergang von Asphaltstraße in unbefestigten Weg im Ried: Absperrpfosten gefährden Radfahrer, insbesondere Gruppen

Bewertung 2019: Die Situation ist unverändert.

Lösungsvorschlag 2014: Pfosten dauerhaft entfernen, Verstöße von Kfz konsequent kontrollieren und ahnden

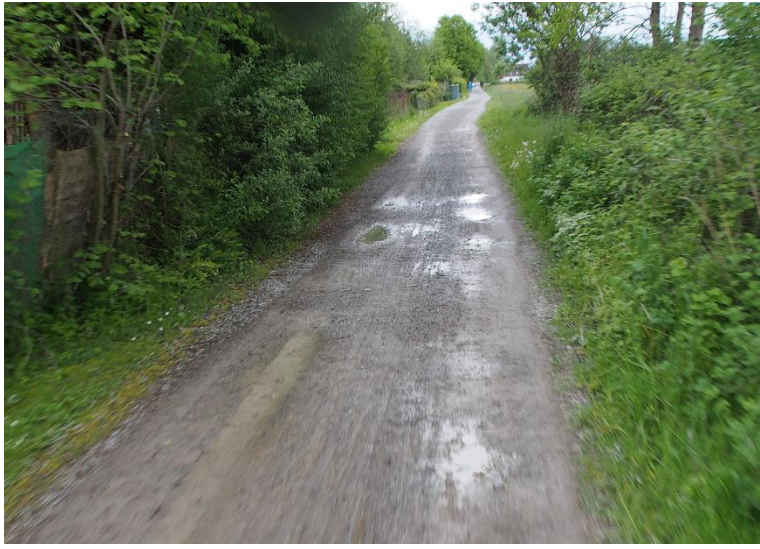
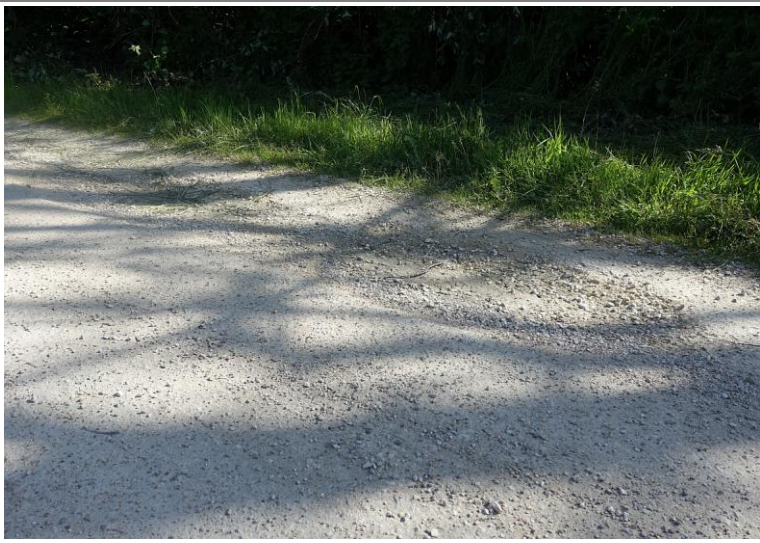
<p>Problemstellung 2014:</p>	<p>Zustand des unbefestigten Weges zwischen Schrebergärten und Ried oftmals schlecht (Schlaglöcher, Pfützen)</p>

<p>Bewertung 2019:</p>	<p>Die unbefestigte Wegeoberfläche sollte häufiger instandgesetzt werden.</p>

<p>Lösungsvorschlag 2014:</p>	<p>Einbau einer widerstandsfähigeren Decke und häufigere Wartung und Instandhaltung</p>
<p>Situation 2019:</p>
