Bodensee-Radweg Sipplingen - Kressbronn

Bestandsanalyse 2019 im Vergleich zu 2014

Bernhard Glatthaar, Dr. Ralf Hoppe

Juli 2019

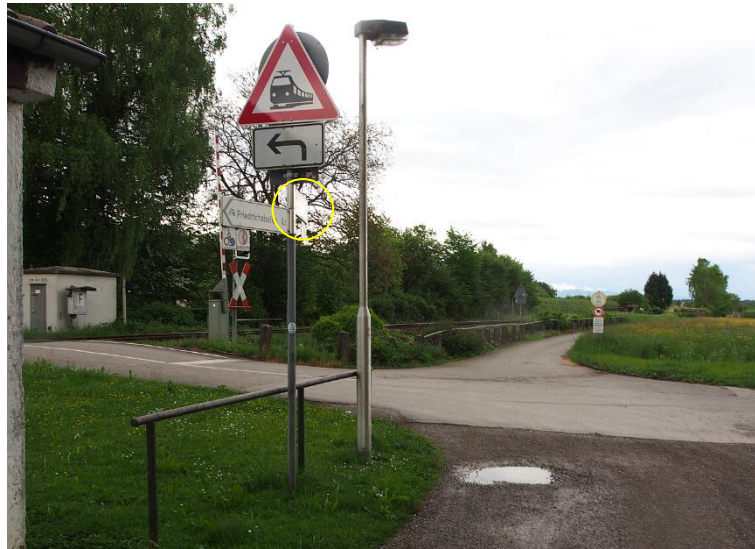
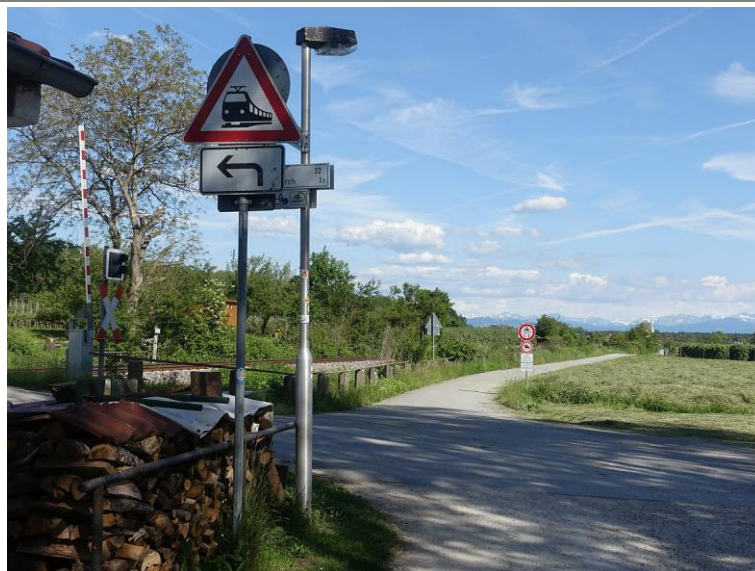
Problemstellung 2014: Pfeilwegweiser in Fahrtrichtung geradeaus nicht erkennbar

Bewertung 2019: Der Pfeilwegweiser wurde zwar durch einen Tabellenwegweiser ersetzt, dieser ist aber durch das Bahnübergangs-Zeichen verdeckt.

Lösungsvorschlag 2014: Tabellenwegweiser statt Pfeilwegweiser anbringen

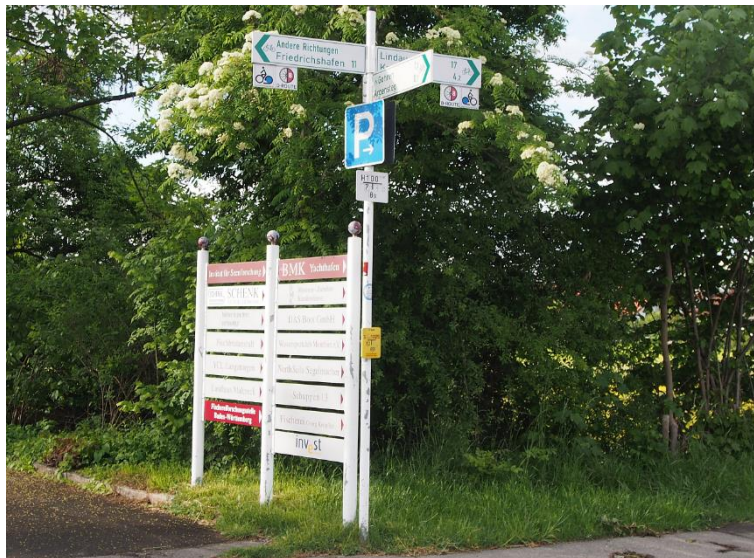
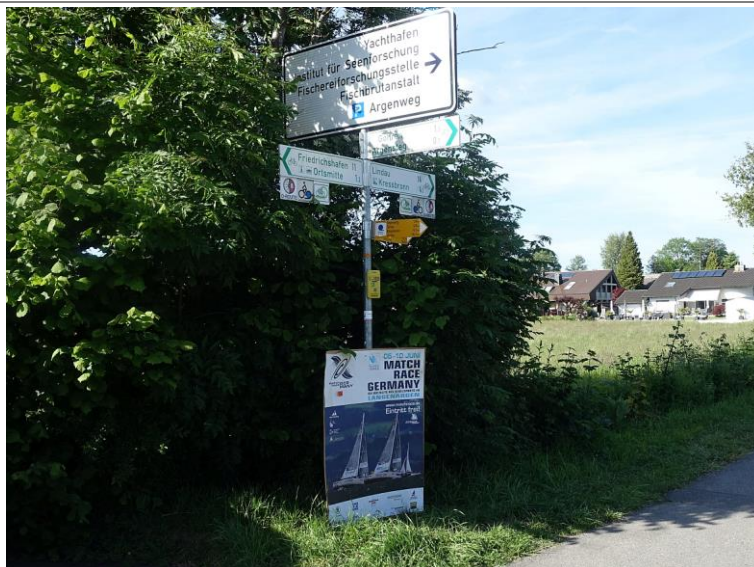
Bewertung 2019: Die Beschilderung wurde angepasst.

Lösungsvorschlag 2014: Montage des Wegweisers nach Gohren / Argensteg oberhalb der Wegweiser des Bodenseeradweges

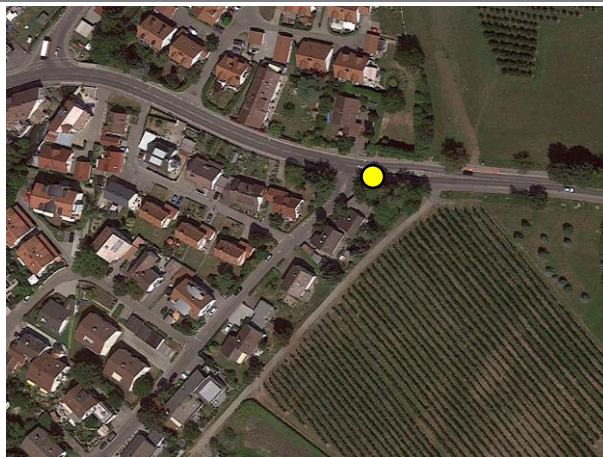
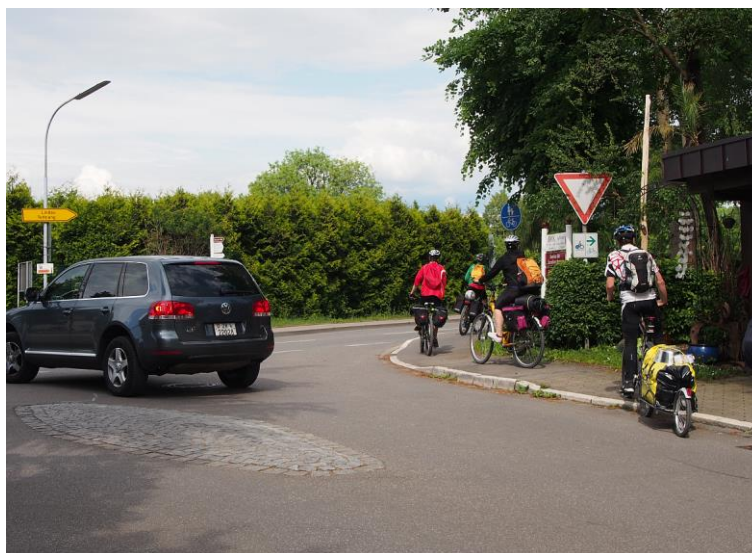
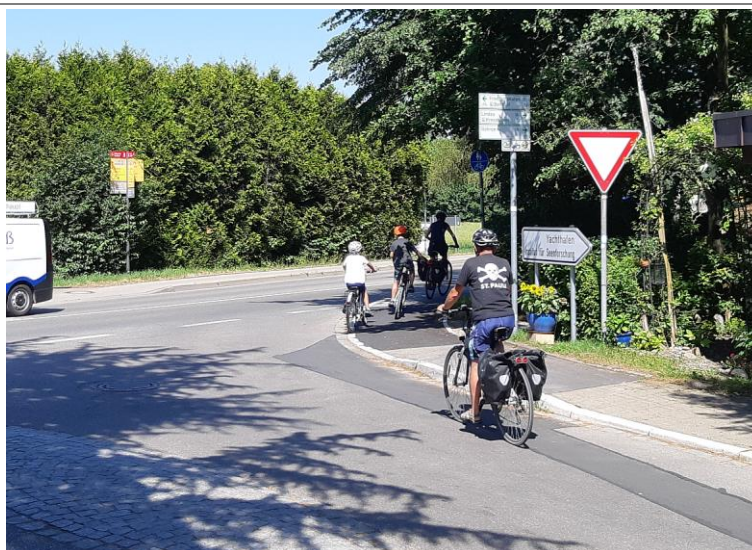
Problemstellung 2014: Unklare Führung auf den Radweg Richtung Gohren mit mangelhafter Absenkung

Bewertung 2019: Die bauliche Situation der Einmündung ist unverändert. Die Zufahrt zum Radweg sollte sicher und komfortabel befahrbar sein und die Breite des Radweges muss vergrößert werden. Positiv ist die neue Wegweisung vor der Einmündung.

Lösungsvorschlag 2014: Verbesserung des Übergangs auf den Radweg

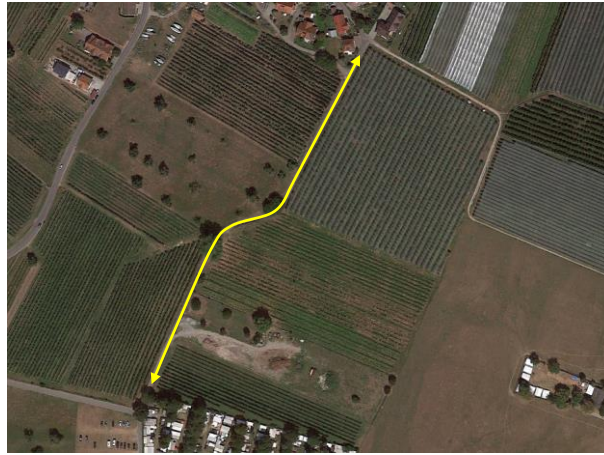
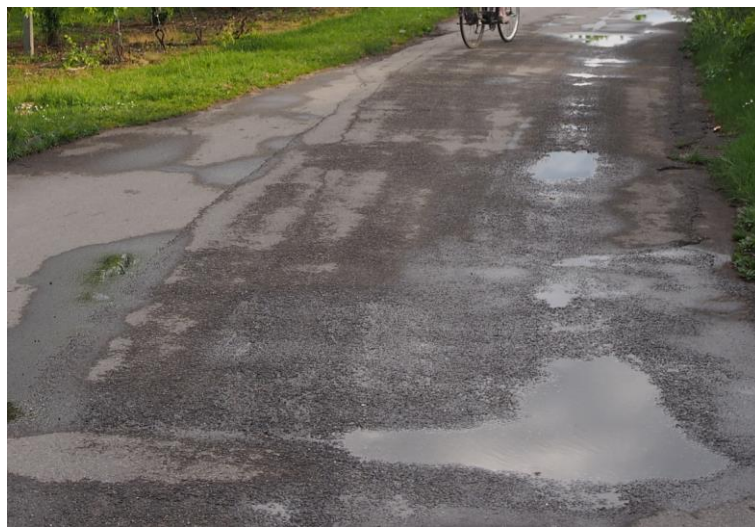
Problemstellung 2014: Belagsschäden zwischen Gohren und Schnaidt

Lösungsvorschlag 2014: Belag verbessern

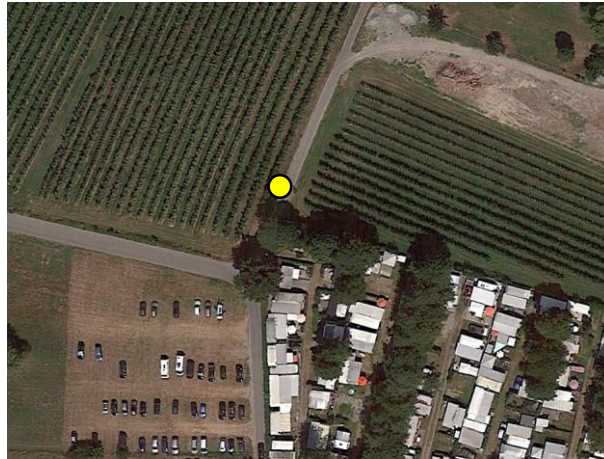
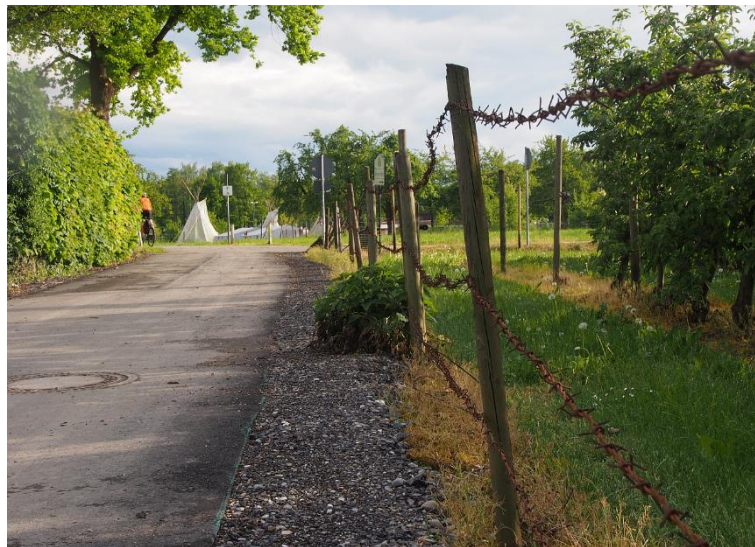
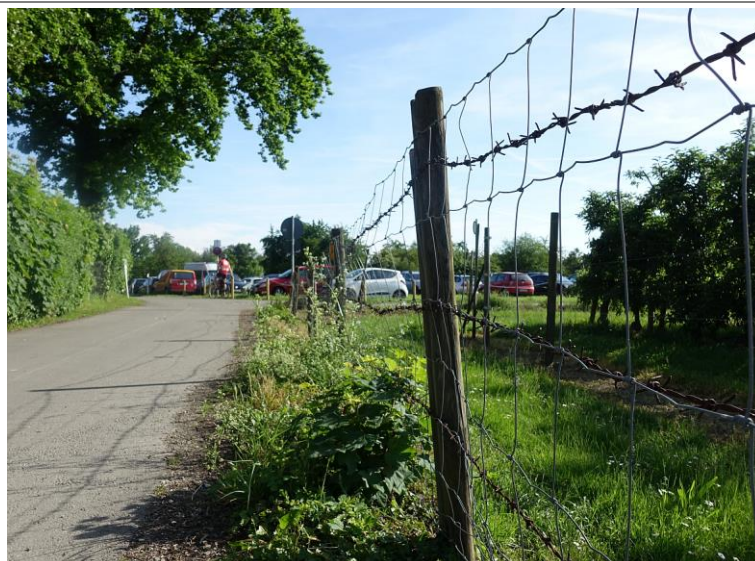
Problemstellung 2014: Gefährdung durch rostigen Stacheldraht auf der Westseite des Weges in Schnaidt

Bewertung 2019: Der Stacheldraht besteht weiterhin, die Gefährdung ist durch einen Maschendrahtzaun etwas reduziert worden.

Lösungsvorschlag 2014: Stacheldraht entfernen
