ADFC-Radtour am 10. Oktober 2001

# **Radfahren zwischen Friedrichshafen und Meckenbeuren**

1. Radweg entlang der Flugplatzstraße neu (K7791) zwischen Kreisverkehr Barbarossastraße (Friedrichshafen) und Einmündung Brückenstraße (K7727)

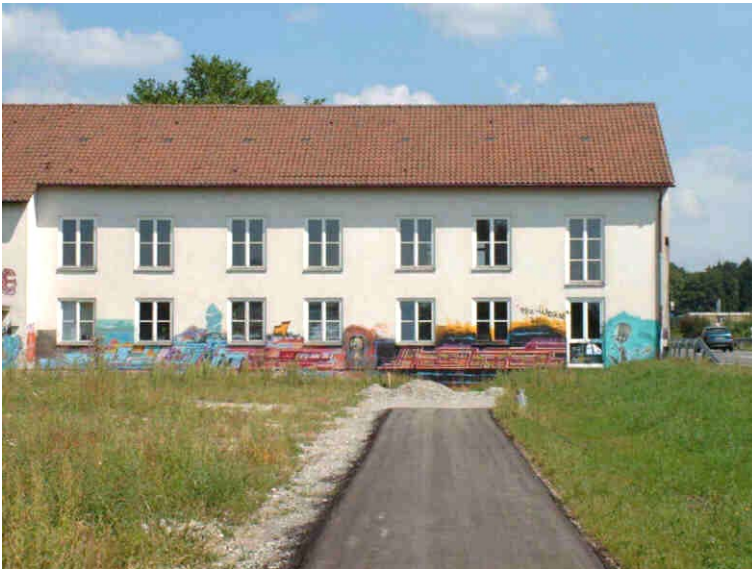
Bild 1  
**Radwegende am Baubüro des  
Straßenbauamtes**

Eine sehenswerte Meisterleistung der Straßen- bzw. Radwegebauplanung.

Es stellt sich die Frage, ob dies auch passiert wäre und geduldet würde, wenn es sich um einen Lückenschluss im Straßennetz handelte.

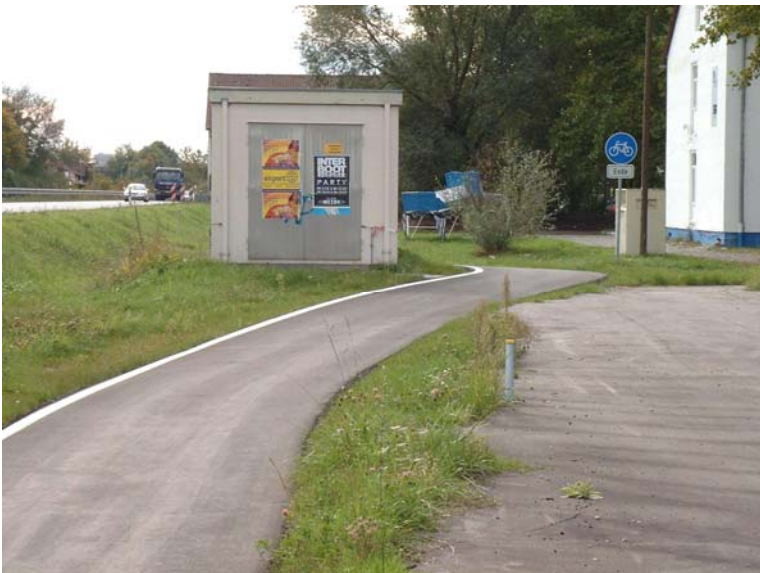
Bild 2  
**Schlenker um E-Station**

Auf Kosten der Verkehrssicherheit und der Leichtigkeit des Radverkehrs geht dieser unnötige „Schlenker“.

Auch hier drängt sich die Frage auf, ob solche Kompromisse auch beim Kreisstraßenbau üblich sind, oder ob sie den Radwegen vorbehalten sind.

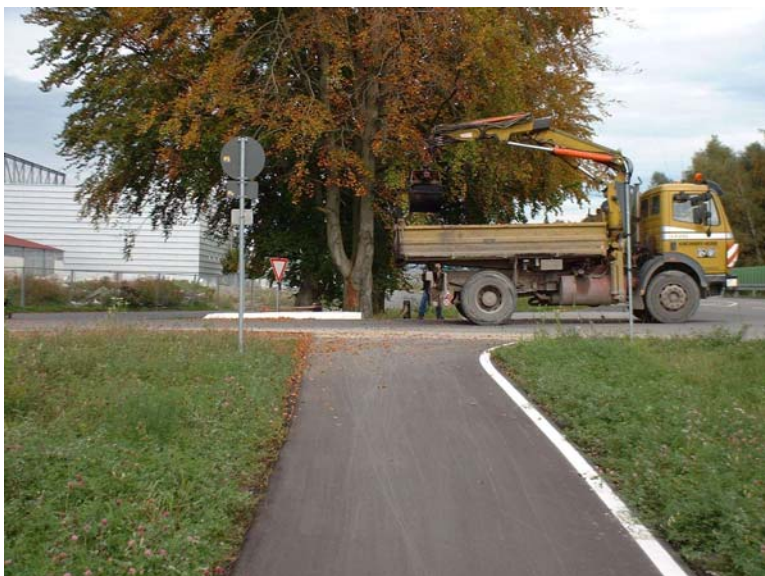
Bild 3  
**Ausfahrt Flugplatzstraße**

Nicht dem Stand der Technik entspricht diese Ausleitung eines Beidrichtungsrades über eine Einmündung.  
Eine Fortsetzung des Radweges ist nicht erkennbar.

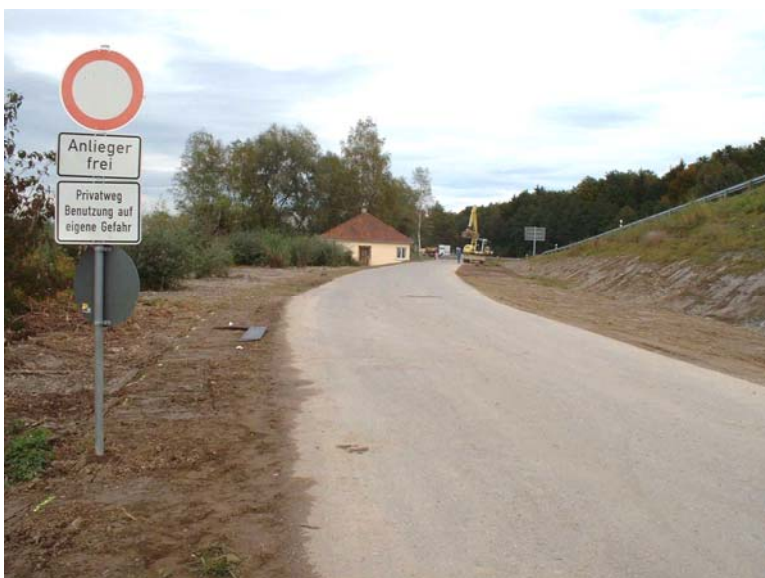
Bild 4  
**Fahrverbot, „Anlieger frei“**

Befolgt man diese Kombination von Verkehrszeichen ist für den Radverkehr entlang der Flugplatzstraße hier **Schluss**.  
Diese Fehlbeschilderung führt zur Verwässerung der Verkehrsmoral mit den bekannten Folgen.

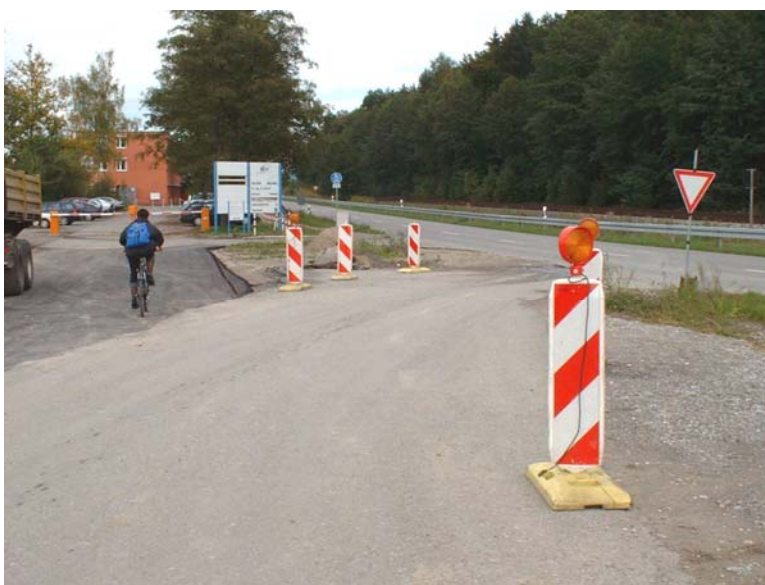
Bild 5  
**Einmündung bei Gewerbegebiet  
(Blick von Süden)**

Für den Radverkehr ist diese Stelle nicht gelöst. Bis August 2001 war hier ein Ausweichen auf die Flughafenstraße notwendig, ein Asphaltfeinbelag war ebenfalls noch nicht vorhanden.  
Es stellt sich die Frage nach einem Bewusstsein für verantwortungsvolles Planen und Bauen von Radverkehrsanlagen.

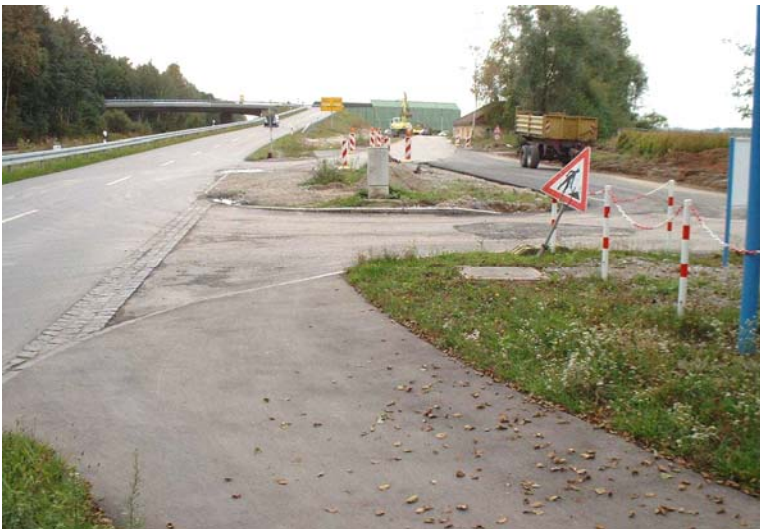
**Bild 6**  
**Einmündung bei Gewerbegebiet**  
**(Blick von Norden)**

Siehe Bild 5

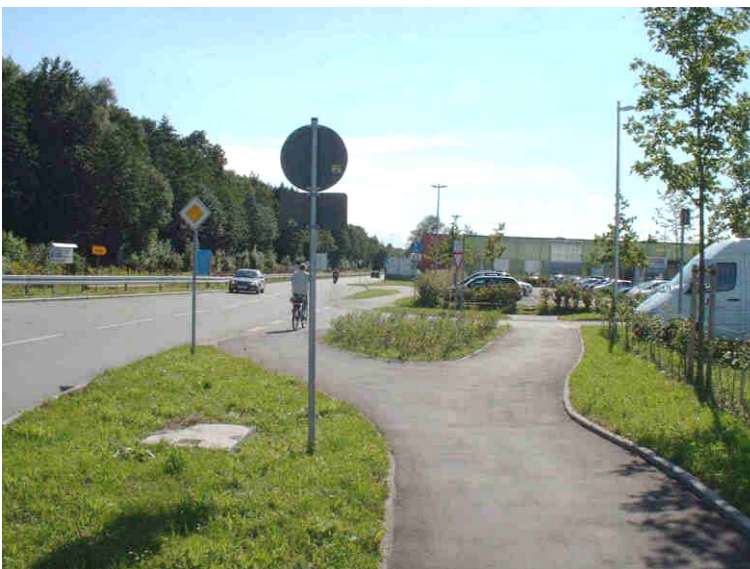
**Bild 7**  
**Flughafenbereich**

Völlig unklar ist für den Rad- und Fußgängerverkehr diese Gabelung. Eine Abhilfe wäre durch Wegweisung oder Markierung möglich. Für den Radverkehr wäre eine geradlinige Führung vorteilhafter gewesen. Die gegenläufige Querung der Einmündung der Flughafenausfahrt ist für den Kfz-verkehr schlecht erkennbar.

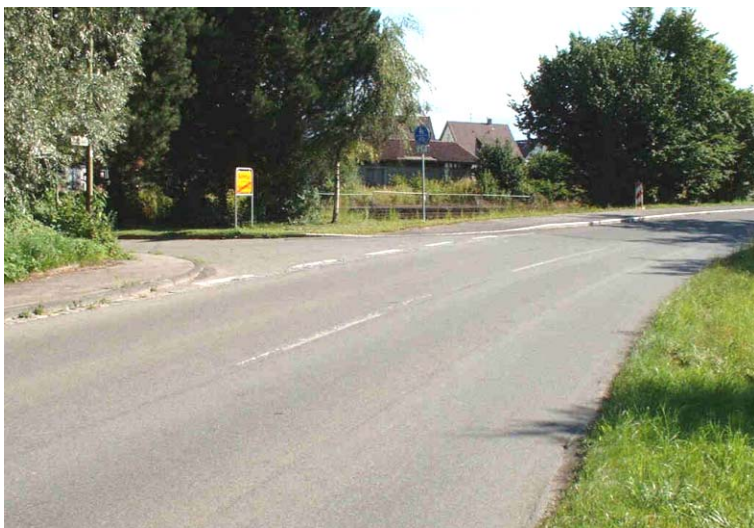
Bild 8

#### Einmündung Gunzenhaus

Der Beginn eines Beidrichtungsweges ist an dieser Stelle unnötig und darüberhinaus schlecht gelöst. Die ungeschützte Querung macht die ohnehin fragwürdigen Sicherheitsvorteile des Beidrichtungsweges zunichte. Ein Schutzstreifen bergauf wäre als Optimum zu betrachten.

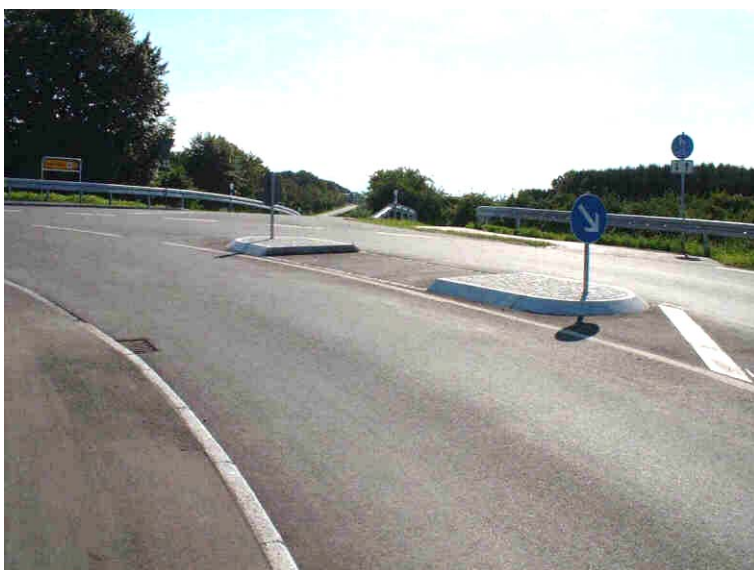
Bild 9

#### Einmündung Flugplatzstraße

Eine für Radfahrer trotz Querungshilfe gefährliche Querung. Gerade für Wochenendradverkehr mit Kindern ist diese Querung ungeeignet. Eine Temporeduzierung auf 30 km/h könnte die Situation entschärfen.

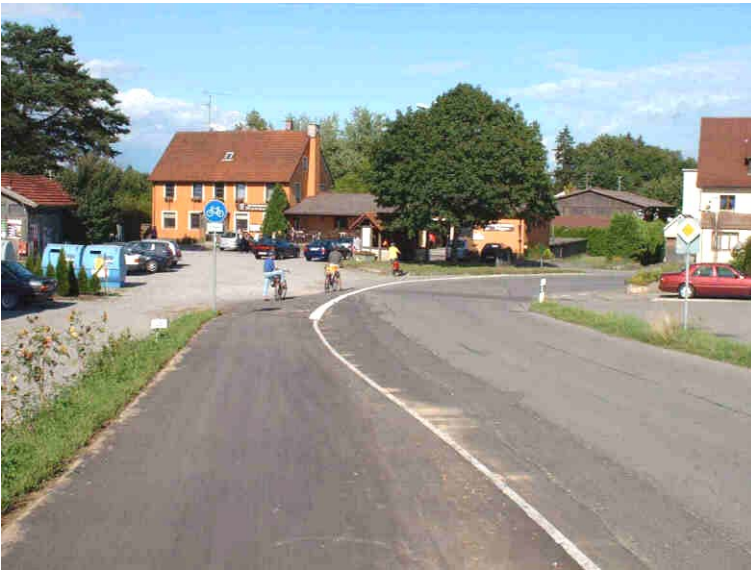
**Bild 10**  
**Rampe östlich der Bahnlinie (Blick bergab)**

Die Gegenläufigkeit von Radfahrern, Fußgängern und Inlineskatern ist an dieser Stelle sehr gefährlich. Die geplante Querungshilfe wird ihre Funktion nicht erfüllen können, da sie mit dem Rad nicht befahrbar ist. Statt eines Beidrichtungsweges wäre der Radverkehr bergab auf der Fahrbahn sicherer geführt.

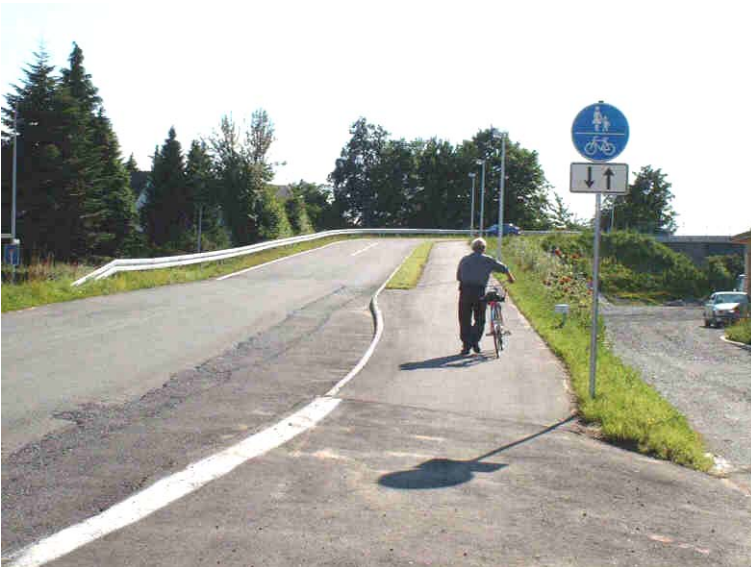
**Bild 11**  
**Rampe östlich Bahnlinie (Blick bergauf)**

siehe Bild 9

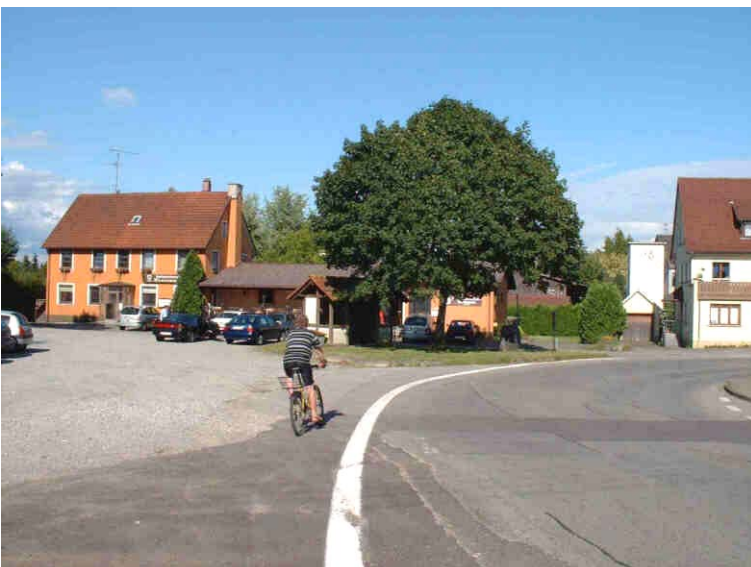
**Bild 12**  
**Geplante Bushaltestelle**

Der Zustand beim aktuellen Bauende ist seit Monaten für Radfahrer sehr gefährlich: Durch tiefen Kiesbelag besteht eine erhebliche Sturzgefahr.

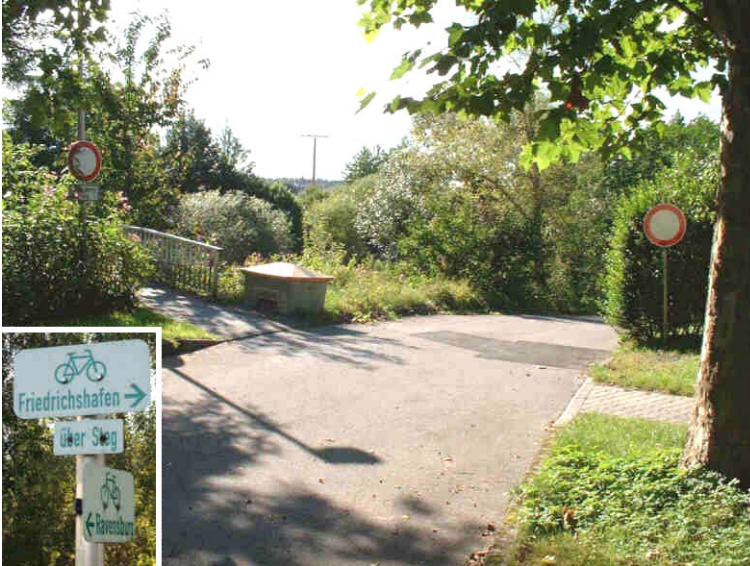
Bild 13

#### Brücke über Schussen

Diese Brücke incl. ihrer Zufahrt ist nicht für eine Radroute geeignet. Alternativen sind zu erarbeiten.

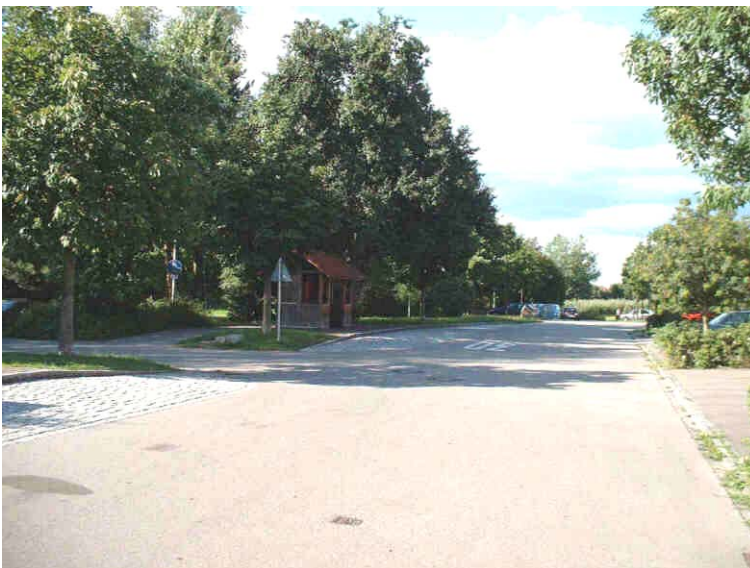
Bild 14

#### Tempo 30 beim Rathaus / Buch

Der Beginn des Radwegs ist nur schwer erkennbar. Nach der StVO ist bei Tempo 30 ein benutzungspflichtiger Radweg nicht notwendig bzw. die Beschilderung zu unterlassen.

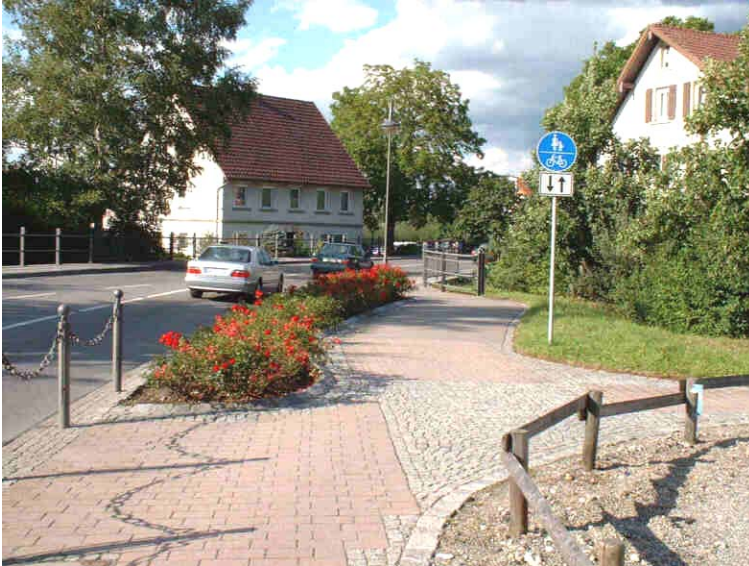
Bild 15  
**B30 „Nordkurve“**

Richtung nördlichem Ortsende führt ein Beidrichtungsweg, vorbei an unübersichtlichen Einmündungen und Einfahrten.

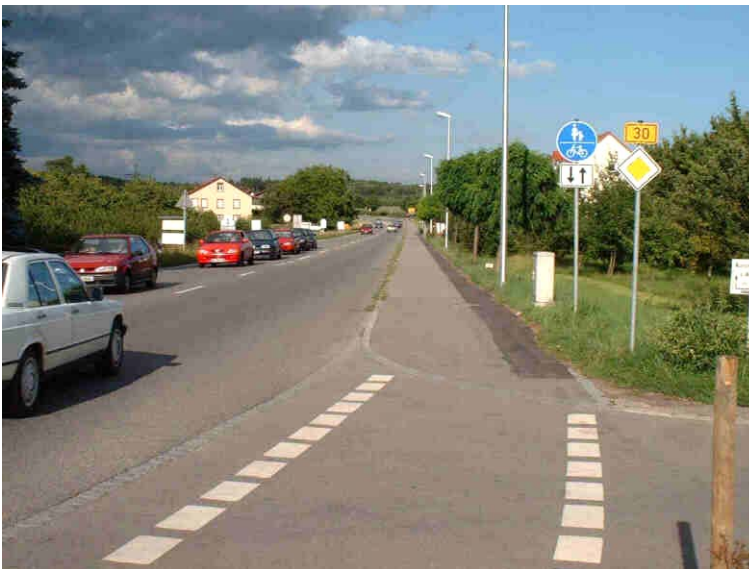
Bild 16  
**B30-Radweg Richtung RV**

Freie Fahrt Richtung Norden bis zur Einmündung der K7719. Dort endet die Radverkehrsanlage unvermittelt.

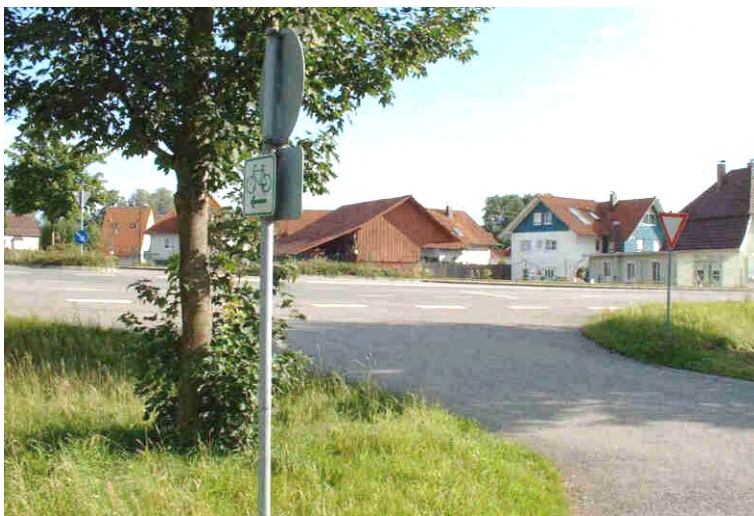
Bild 17

### **B30-Radweg an Einmündung K7719 (Richtung Liebenau)**

Von Ravensburg kommend endet die Wegweisung an dieser sehr großen Außerortskreuzung. Es ist weder eine weiterführende Wegweisung noch Radwegbeschilderung erkennbar. Die Querung ist aufgrund hoher Geschwindigkeiten der Kfz äußerst gefährlich.

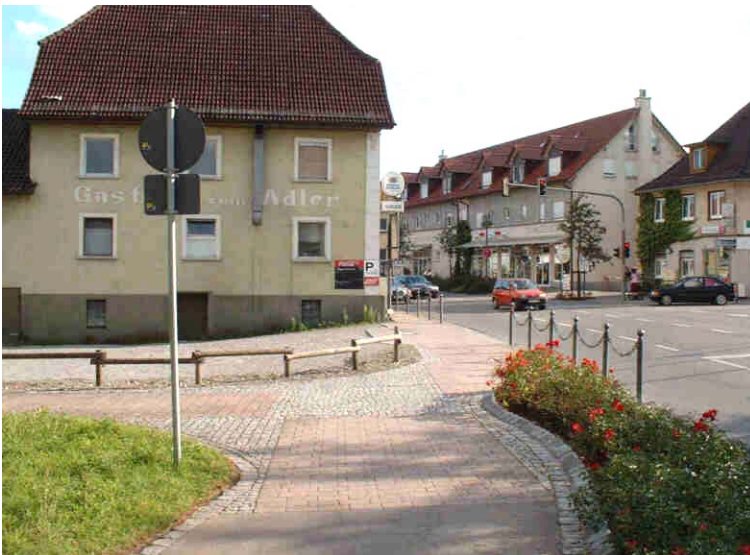
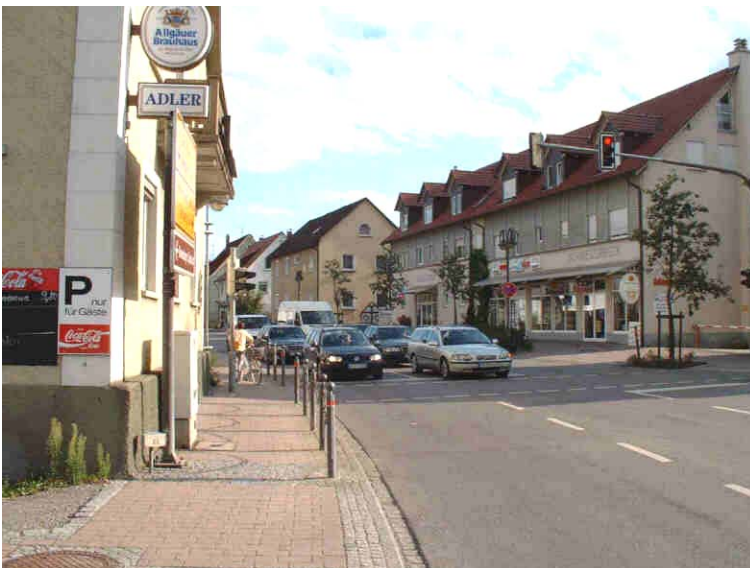
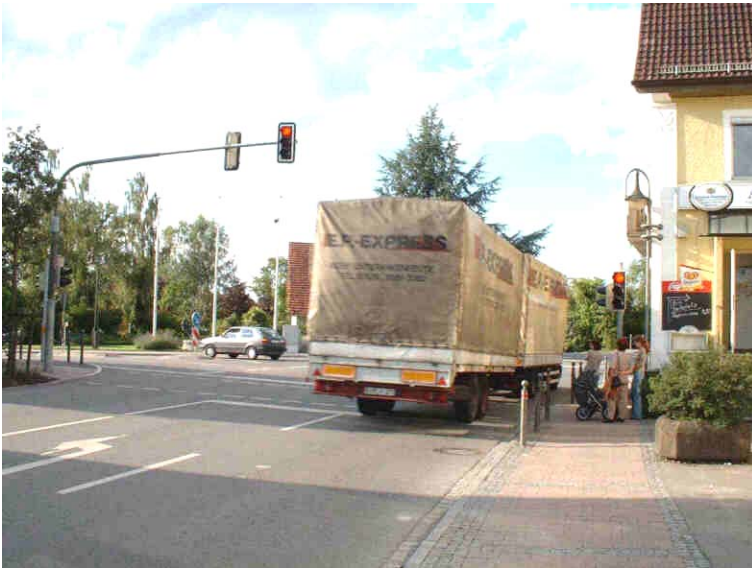
Bild 18  
**Gasthof Adler**

Der Radverkehr wird sich selbst überlassen und ohne Wegweisung oder Ankündigung einer Radverkehrsanlage auf einen Fußgängerbereich geführt.

Bild 19  
**Gasthof Adler**  
Blick von Norden

**Bild 20**  
**Gasthof Adler**

Blick von Süden

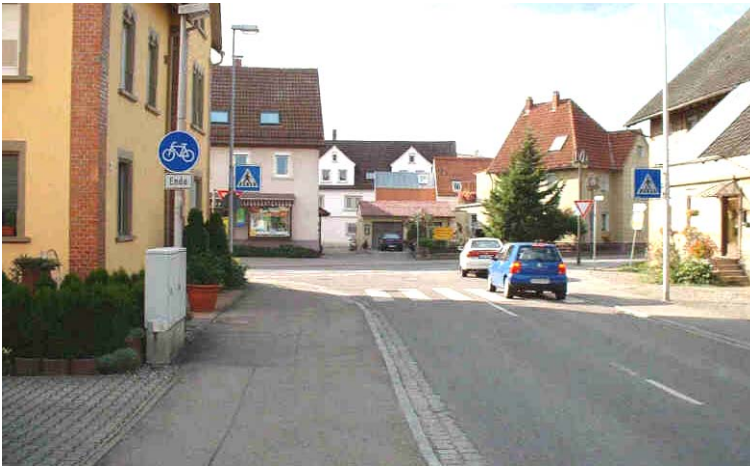
Bild 21  
**Einmündung L329 in B30: Radweg  
Ende Nr. 1**

Wie funktioniert die Querung für Radfahrer? Ist der Fußgängerüberweg zu benutzen?

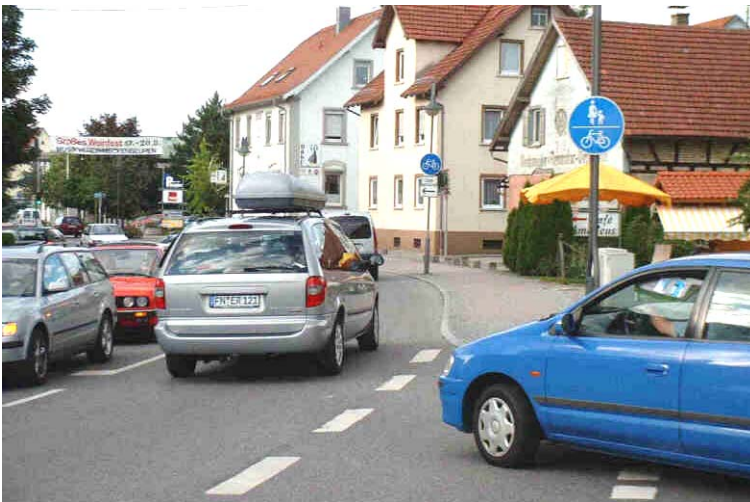
Bild 22  
**Radweg B30 Richtung Norden:  
Radweg Ende Nr. 2**

Das kurze Teilstück des Radweges mit dem kurz darauf folgenden Ende des Radweges stellt keine akzeptable Radverkehrsführung dar.

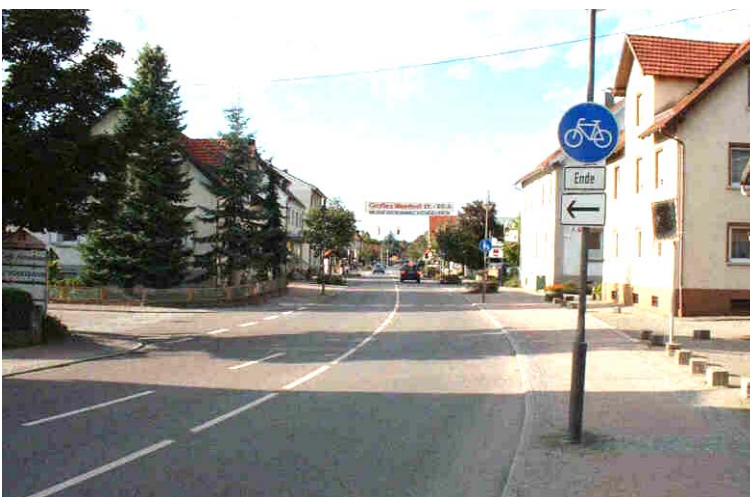
Bild 23  
**Radweg Ende mit Pfeil**

Eine Kreation, wie sie nicht in der StVO zu finden ist. Die Bedeutung des Pfeils ist unklar. Weder eine mögliche Querung in die Seitenstraße noch die Ausleitung auf die Fahrbahn ist so gelöst, dass sie sicher und komfortabel erfolgen kann.

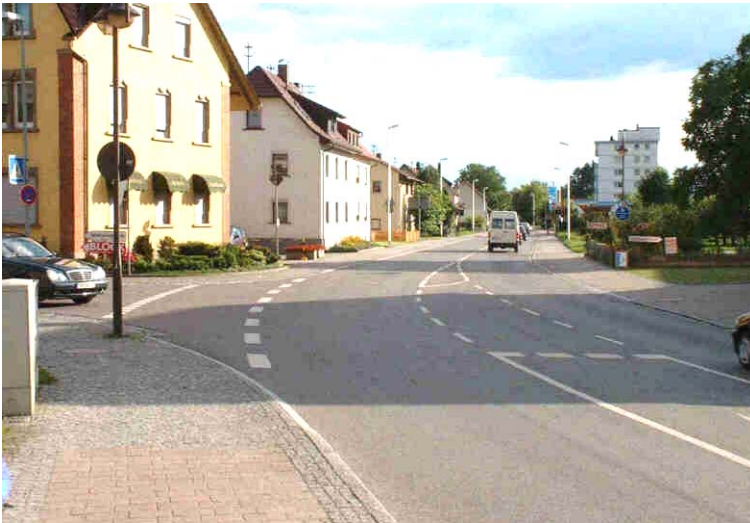
**Bild 24**  
**Einmündung Tettlinger Straße in B30**

Die Querung des Radverkehrs ist nicht berücksichtigt.

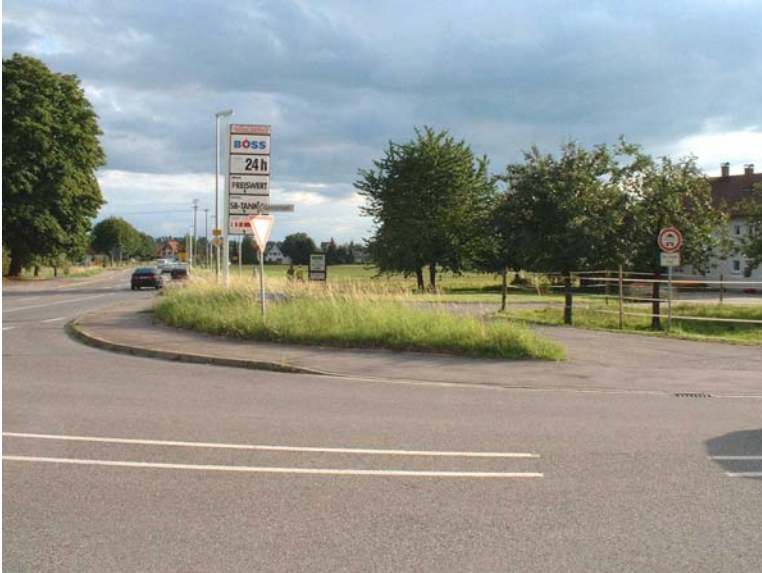
Bild 25

#### Einmündung in Buch

Die Fortsetzung des Radweges ist unklar und nicht mit einem Blick erkennbar.

Eine Beschilderung (Wegweisung) fehlt.

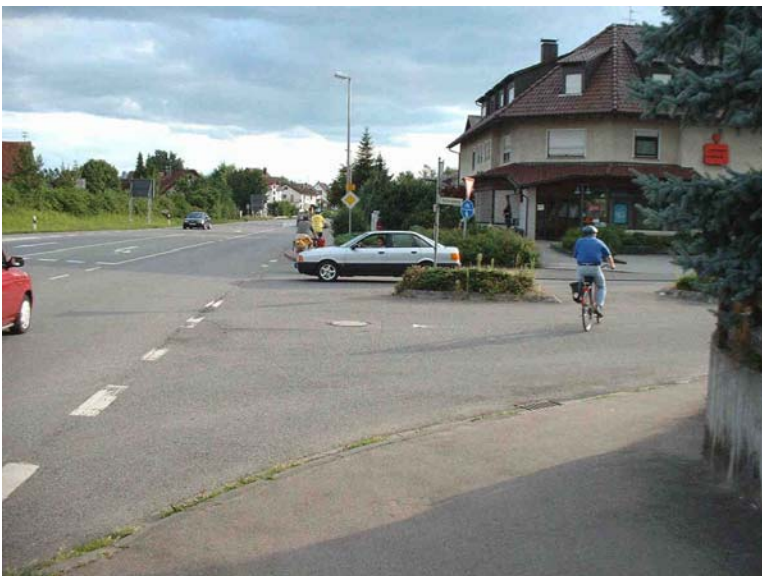
Bild 26

#### Einmündung bei Sparkasse

Die Querung ist unübersichtlich und erfolgt über mangelhaft abgesenkte Bordsteine.

Die Markierung einer Furt wäre hilfreich.

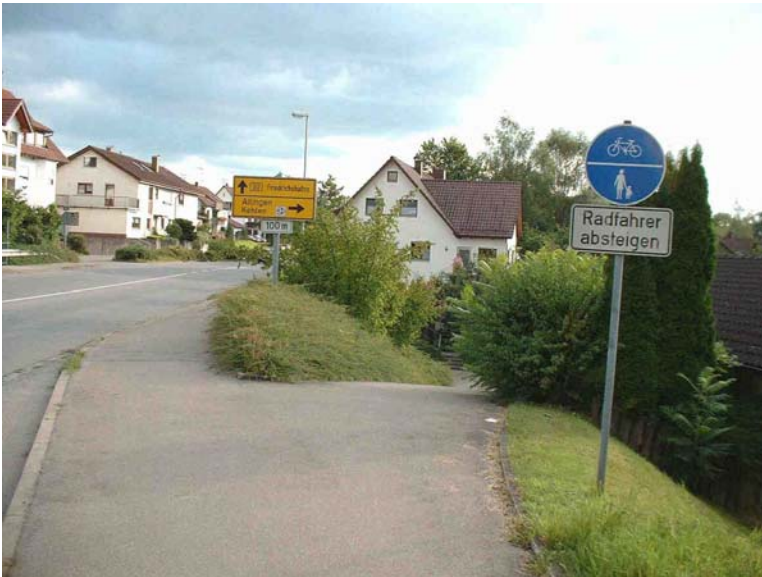
Bild 27

**B30 Kehlen Richtung FN**

Die Fortsetzung des Radweges ist fraglich: Unterführung oder entlang der Straße?

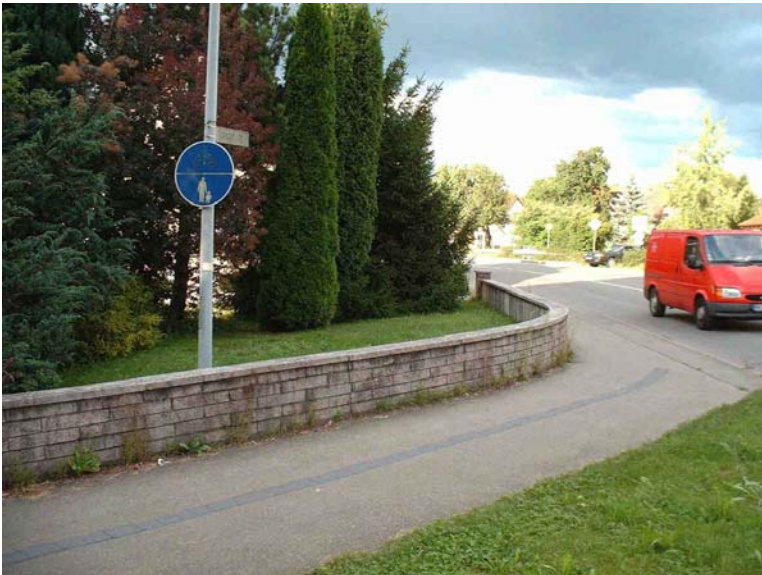
Bild 28

**B30 Kehlen Richtung RV**

Ein Beidrichtungsradweg aus Richtung der K7725, der die StVO-Anforderungen nicht erfüllt.

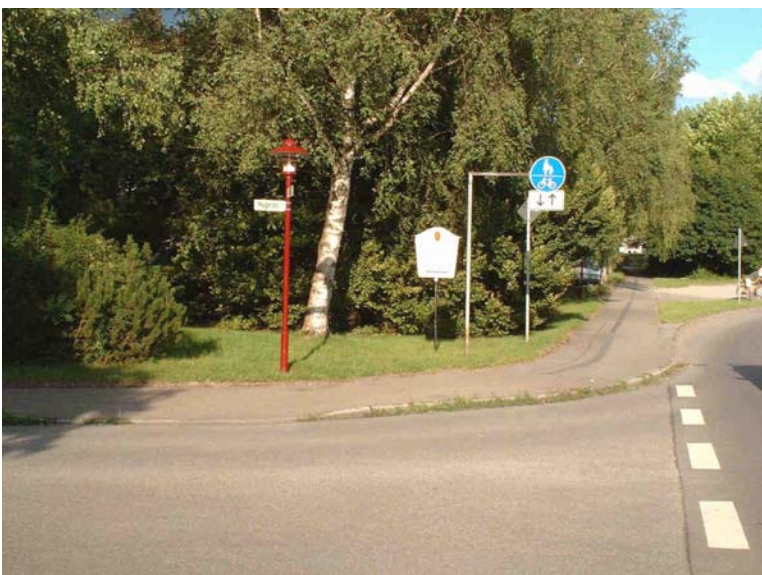
Bild 29

**Kehlen K7725 Richtung B30**

Die Gestaltung dieses Beidrichtungsradweges (Breite, Auffahrt) entspricht nicht der StVO.

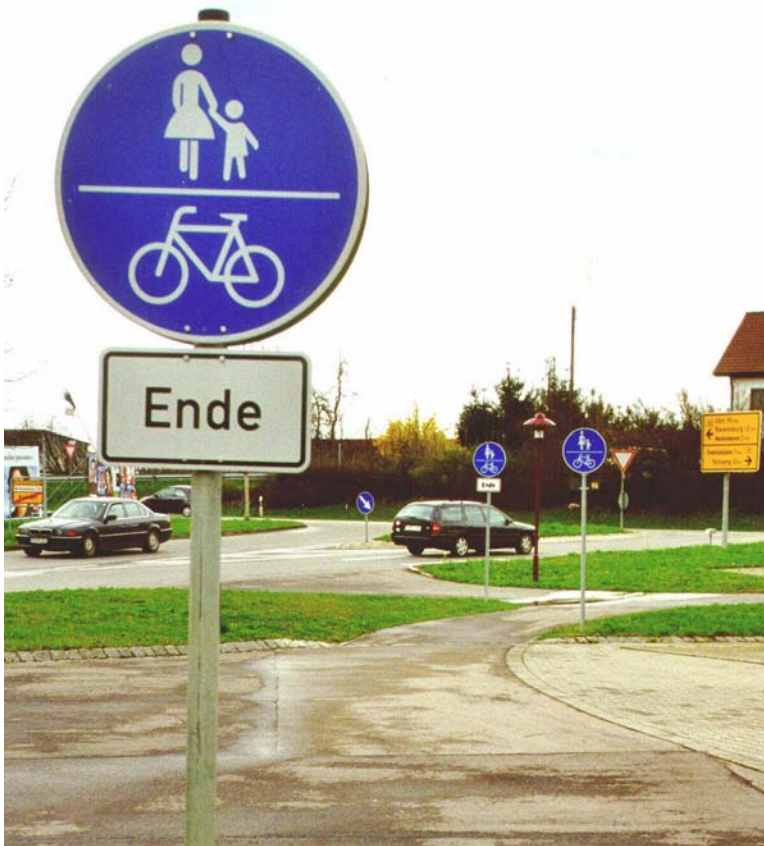
Bild 30

**Kehlen: Einmündung der K7725 in B30 (beim Feuerwehrhaus)**

Wenig Verständnis bei Radfahrern weckt dieser Schilderwald.
