ADFC-Radtour am 19. September 2002

# Radfahren zwischen Uhdingen-Mühlhofen und Überlingen

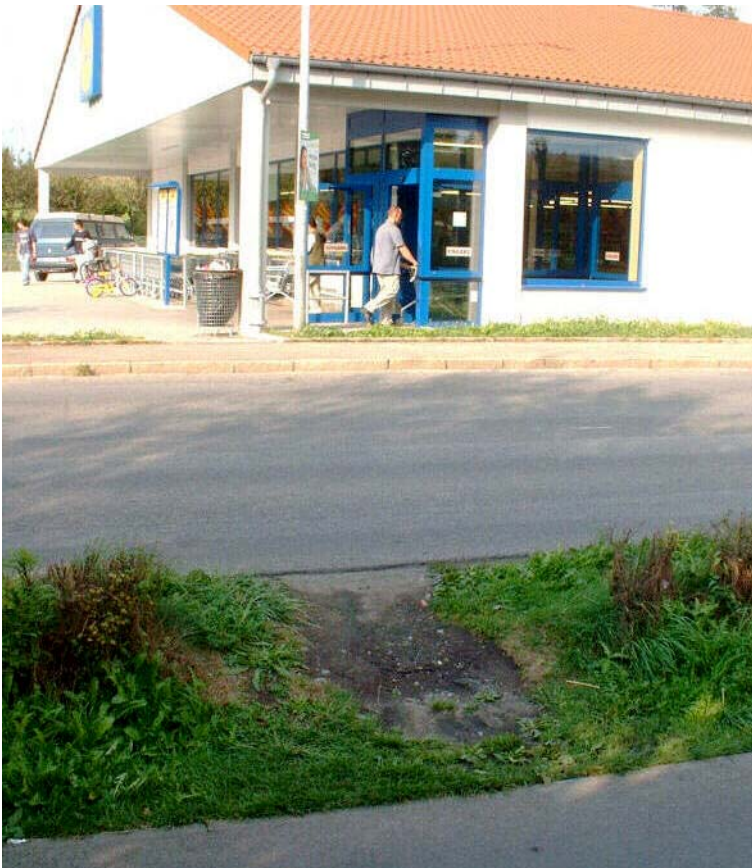
Das Gewerbegebiet am Bahnhof, speziell das Kaufhaus Lidl, ist für Radfahrer nicht erschlossen. Aktuell wird der Radverkehr auf der abgewandten Straßenseite im Beidrichtungsverkehr geführt, ohne dass eine Querungshilfe über die L201 und eine direkte Zufahrt zum Kaufhaus besteht. Eine „wilde“, gefährliche Querung wird derzeit vom Fuß- und Radverkehr praktiziert.

Bild 1  
**Trampelpfad vom Geh-/Radweg  
über die Bahnhofstraße beim  
Kaufhaus Lidl**

**Maßnahme:** Bau einer gesicherten Querungsmöglichkeit für Radfahrer und Fußgänger.

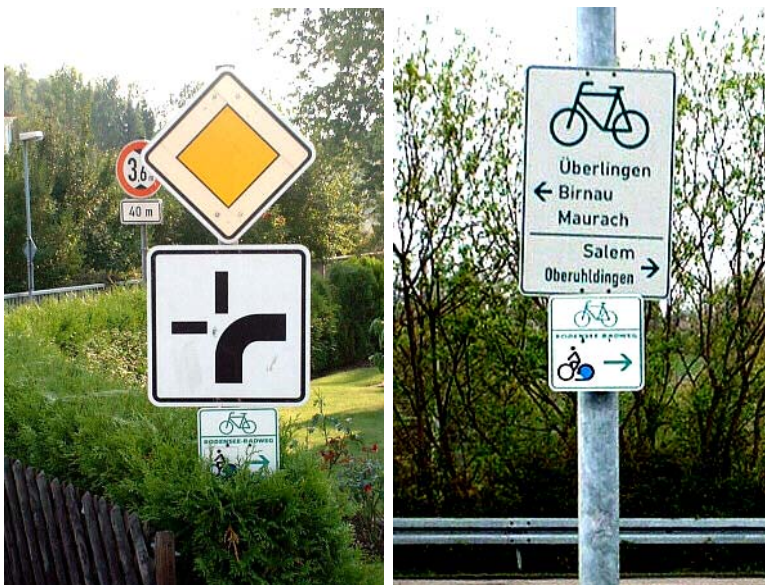
1. Bei der Einmündung der Alten Uhdinger Str. in die Achstraße (östlich der L201-Unterführung) ist das Schild zu klein und von einer Hecke leicht zu überwachsen (Bild 2).
2. Nördlich der L201-Unterführung zeigt die Wegweisung des Bodenseeradweges einerseits nach Osten (Salem, Hinterland), das Ziel Überlingen in die andere Richtung (Bild 3). Das Ziel Meersburg fehlt.

Bild 2 und 3  
**Alte Uhdinger Straße, Unterführung unter der L201: schlecht sichtbare (links) und irreführende (rechts) Wegweisung**

**Maßnahme:** Bessere Qualitätskontrolle der Radwegweisung, Überarbeitung des Wegweisungskonzeptes.

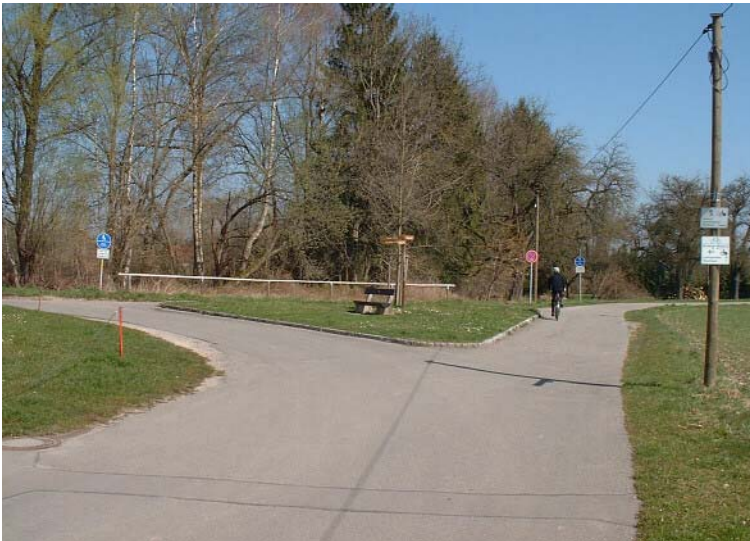
Die Route des Bodenseeradweges zweigt hier links nach Seefelden ab. Durch die Verlegung des Bodenseeradweges aus dem Naturschutzgebiet der Seefelder Aach ins Hinterland wird der Radler kurz später nach rechts geleitet, obwohl die „schönere“ Route ins Aachdelta lockt. Insgesamt eine unlogische Routenführung, die Wegweisung ist verbesserungsfähig. Das „Entwicklungskonzept Bodenseeradweg“ [3] des Landkreises schlägt hier die Begradigung der Route auf den alten Bahndamm entlang der Kläranlage vor, siehe Bild 5.

Bild 4  
**Alte Uhldinger Straße beim Tennisplatz, Abzweigung links zur Kläranlage und nach Seefelden (alte Route)**

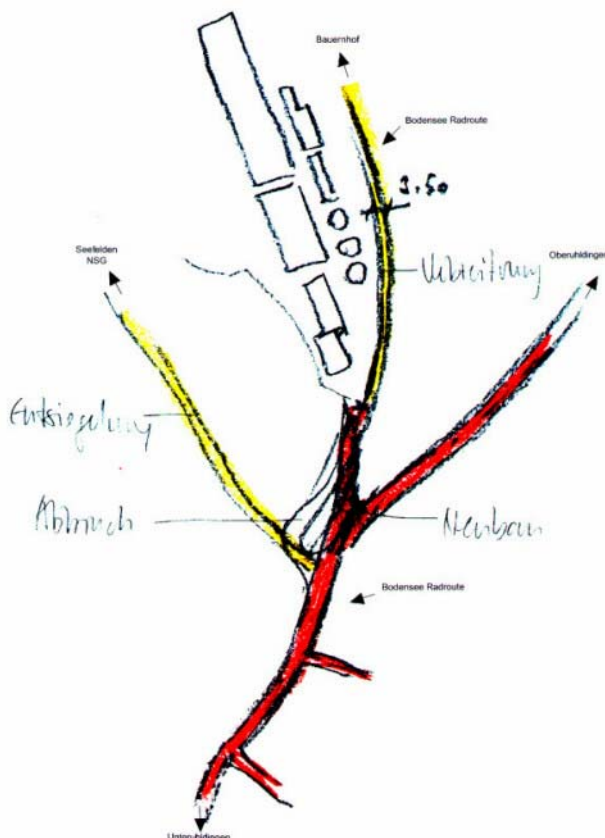
Bild 5  
**Maßnahmenskizze Bodenseeradweg Tennisplatz – Kläranlage (Maßnahme Nr. 12 aus [3])**

- Begradigung der Radroute Bahndamm
- Rückbau der Südzufahrt zur Kläranlage
- Verbreiterung des Radweges
- Entsiegelung des Weges durchs Naturschutzgebiet

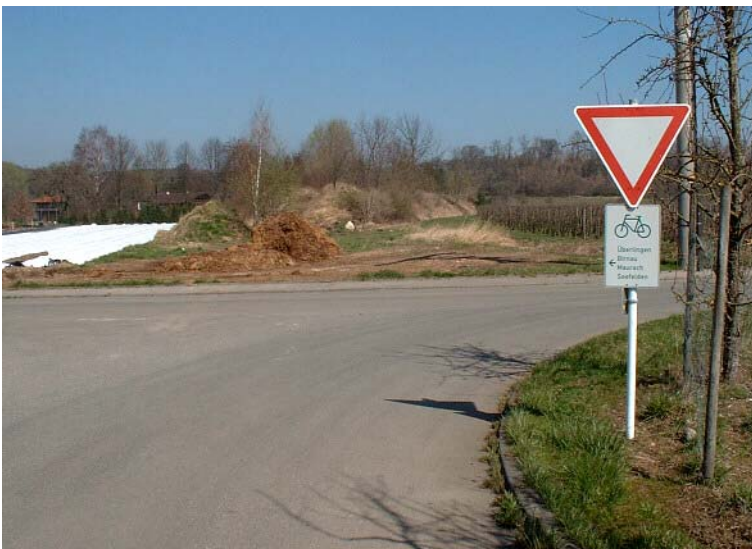
Bild 6

Im Verlauf der Bodenseeradroute Richtung Maurach gelangt man vom Klärwerk kommend senkrecht auf die Verbindungsstraße Oberuhldingen/B31 – Seefelden. Die Radroute zweigt links ab um kurz später wieder rechts zum Hof Möking zu gelangen. Vor dem Bauernhof macht der Weg wiederum eine S-Kurve.

Diese kurvige Linienführung ist verbesserungswürdig, zumal eine machbare Alternative zur Verfügung steht.

**Einmündung der Klärwerkzufahrt in die Verbindungsstraße Oberuhldingen („B31-Spinne“) nach Seefelden;**

**Bildmitte: alter Bahndamm, Vorschlag für neue Route links des ehemaligen Bahndammes**

**Maßnahme:** Direkte Führung bzw. Fortsetzung der Radroute im Verlauf des ehemaligen Bahndammes zum Hof Möking (Maßnahme 11 aus [3]). Als geeignet bietet sich die Westseite des Dammes an. Die bestehende Zufahrt zum Hof kann aufgelöst und das landwirtschaftlich genutzte Feld ohne Flächenverlust verlegt werden.

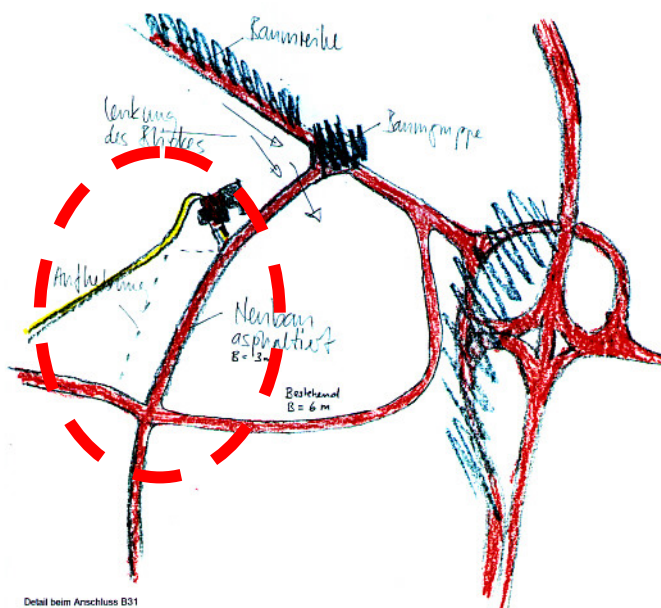
Bild 7

**Maßnahmenskizze aus [3], Nr. 11, zur Begradigung der Linienführung des Bodenseeradweges im Bereich Bahndamm Hof Möking**

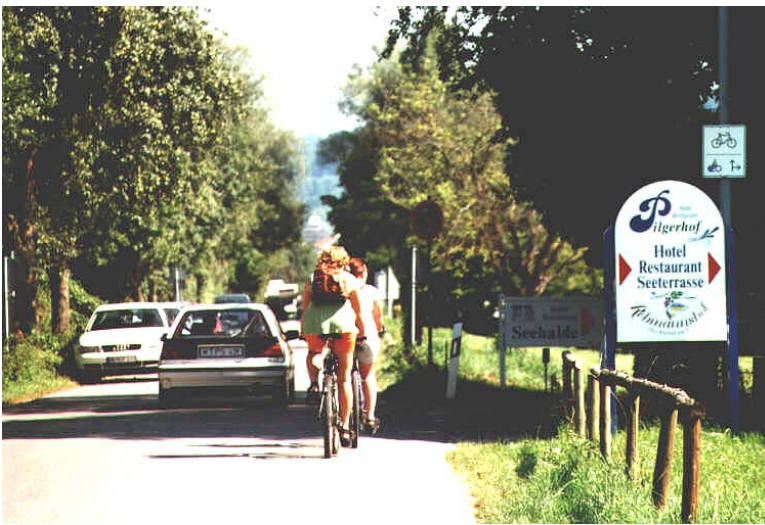
- Als Pkw-Schleichweg und Umgehung für die B31 und Pkw-Zufahrt zum Campingplatz bzw. nach Seefelden mit z.T. zu hohen Geschwindigkeiten des MIV
- V.a. im Bereich Pilgerhof hoher Parkdruck
- Hohes Radverkehrsaufkommen im Zuge des Bodenseeradweges
- attraktive Straße für Inlineskater

Bild 8  
Mauracher Straße beim Pilgerhof

**Maßnahmen:** - Durchgehende Geschwindigkeitsbeschränkung < 60 km/h  
- Alternative „Radroute nördlich des Bahngleises“, siehe 1.9

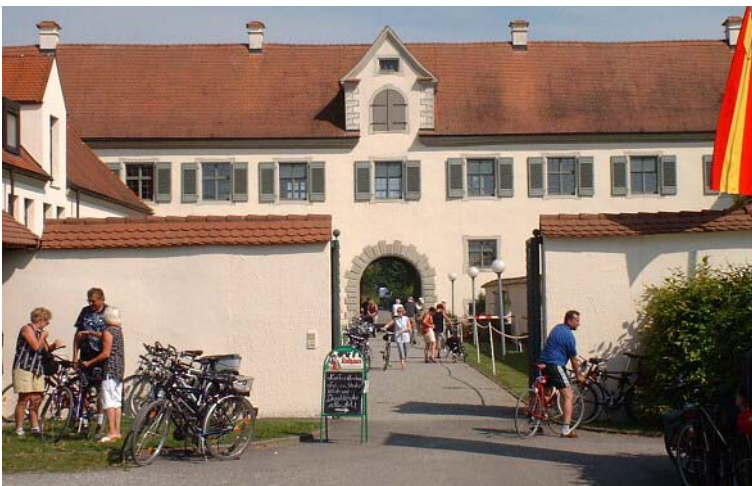
Die Engstelle mit der Verpflichtung „Radfahrer absteigen“ ist für die Bodenseeradweg eine Problemstelle als Folge der Schließung der Durchfahrt des Schlosses Maurach.

Bild 9  
Maurach, geöffnet für den Rad-  
und Fußverkehr  
(„Natürlich-mobil“-Sonntag)

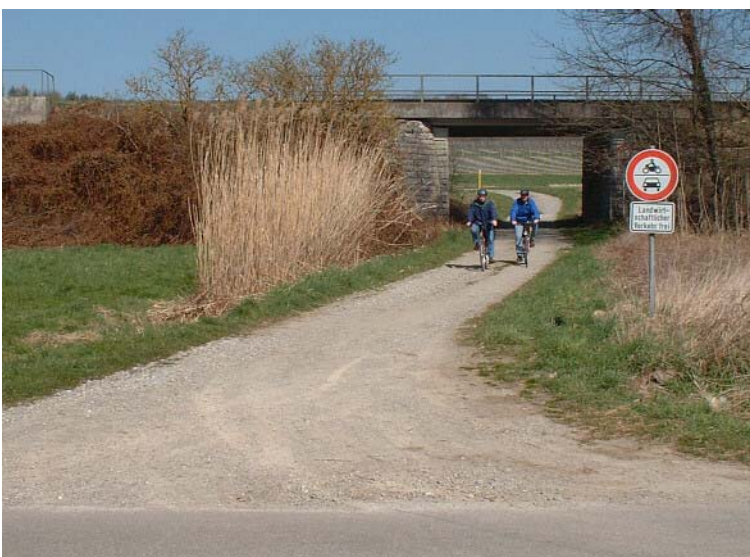
**Der ADFC schlägt vor**, den Durchlass unter der Bahn, der etwa zwischen Hof Möking und dem Pilgerhof vorhanden ist (Bild 10), zur Unterquerung der Bahntrasse zu benutzen, um den vorhandenen Weg (Bild 11) nördlich des Gleises zu erreichen.

Bild 10  
**Bahnunterführung Mauracher Straße zwischen Hof Möking und Pilgerhof**

**Maßnahmen:** - Verbesserung und Instandhaltung des Belages des Weges  
- Fahrradtauglicher Umbau der Einmündung bei der Unterführung „Zum Hecht“

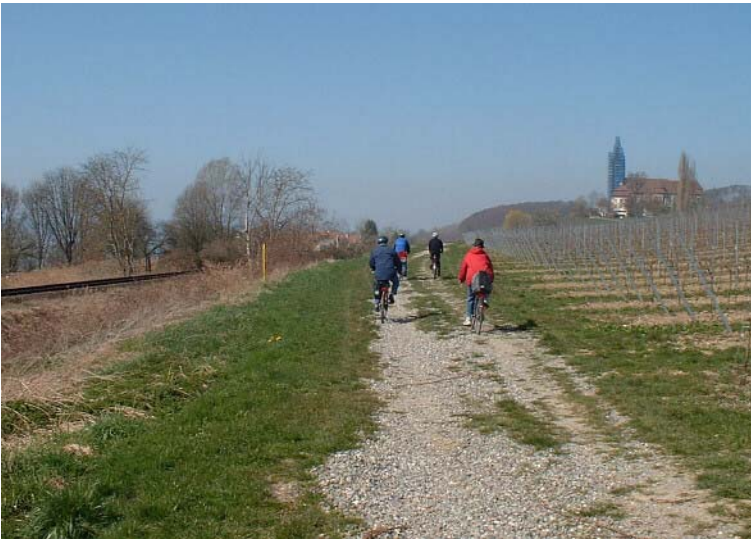
Bild 11  
**Weg nördlich der Bahntrasse mit  
Blick zur Birnau**

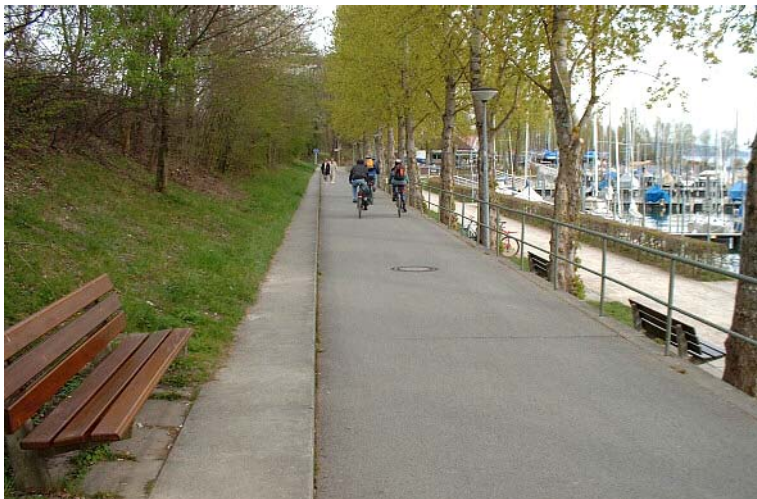
Die Wegbreite ist bei Radverkehr und motorisiertem Gegenverkehr, z.B. Lieferverkehr, nicht ausreichend. Ausweichmanöver sind schwer möglich

Bild 12  
**Überlingen Hafen**

Umsetzung des Vorschlages Nr. 8 aus [3], d.h. Verbreiterung des Weges

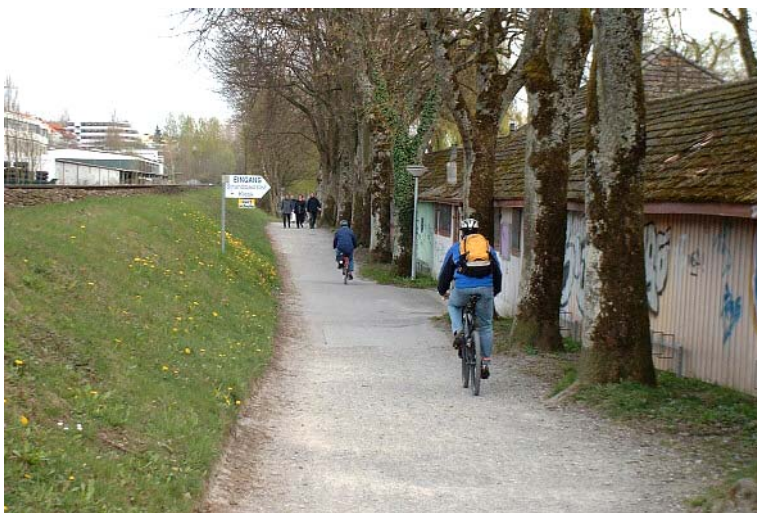
Der Weg stellt einen sehr kritischen Bereich dar. Es ist dringender Handlungsbedarf vorhanden!

Bild 13  
**Strandbad Ost**

- Verbreiterung des Weges
- Neues Konzept für Fahrradabstellanlagen

Siehe hierzu [3] Nr. 8.

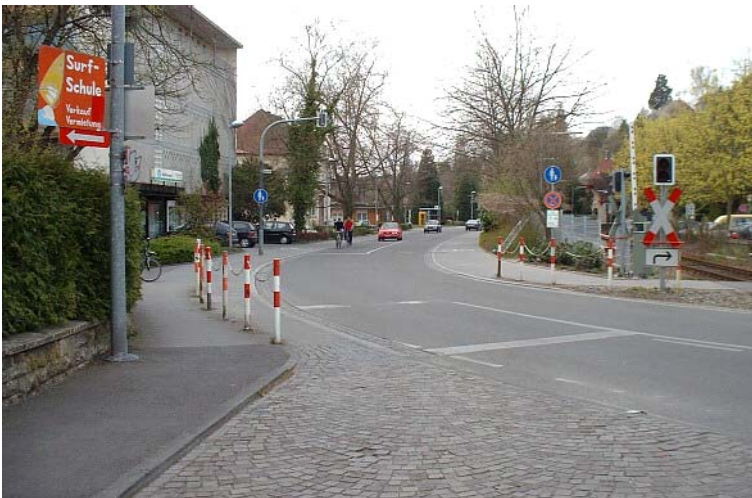
- Von Osten kommend muss im *Kurvenbereich* auf die Mühlenstraße gequert werden, Siehe Bild 14.
- Von Westen kommend besteht eine zu schmale Fläche zur Einfahrt in Richtung Strandbad, siehe Bild 15.
- Die Wegweisung Richtung Osten ist mangelhaft, da schlecht sichtbar (zu hoch angebracht).

Bild 14  
Bahnübergang Ost, Blick in Richtung Mühlenstraße (Westen)

**Maßnahme:** Bauliche Verdeutlichung der Querungssituation (siehe [3] Nr. 7)

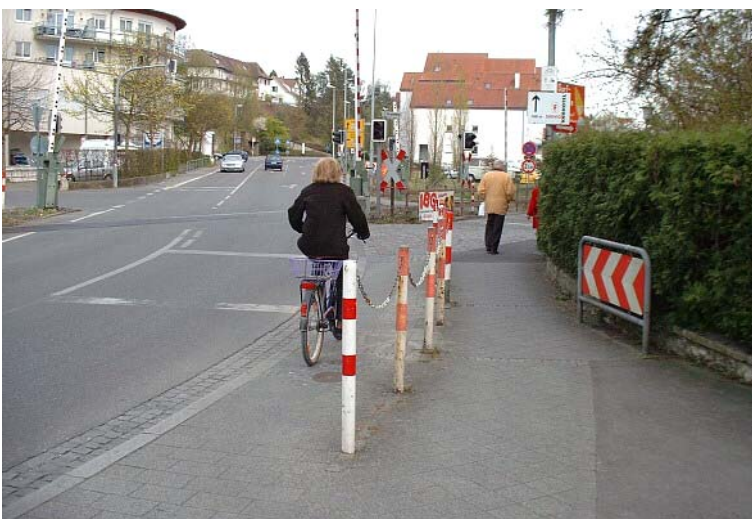
Bild 15  
Bahnübergang Ost, Blick in Richtung Nord-Ost

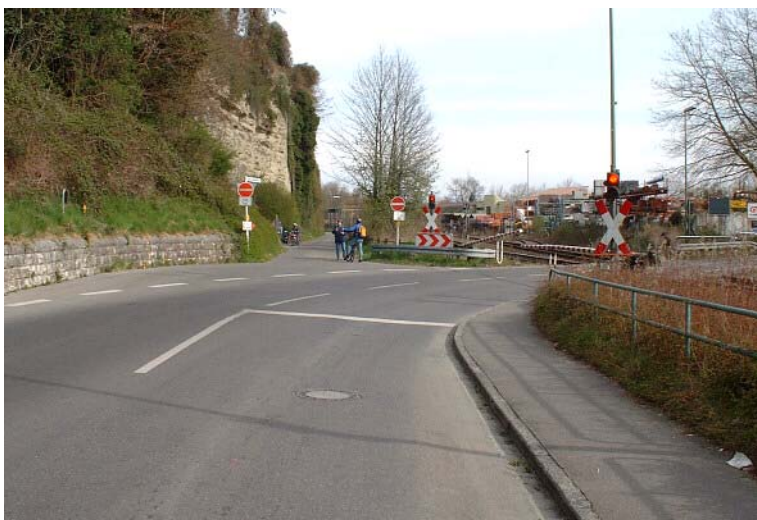
- Aus Richtung Goldbach geht der Radweg in einen Gehweg (Radfahrer frei) über, ohne eine gesicherte Ausleitung auf die Fahrbahn anzubieten. In der Folge fahren viele Radfahrer auf dem sich ständig verjüngenden Gehweg weiter.
- Am Bahnübergang sind unzureichende Aufstellmöglichkeiten und eine unklare Wegeführung für den Radverkehr zu beklagen.

**Bild 16**  
**Bahnübergang West (Goldbach),**  
**Blick Richtung Alte Bahnhofstraße**

**Maßnahme:** Umgestaltung des Bahnüberganges (siehe [3] Nr. 5)

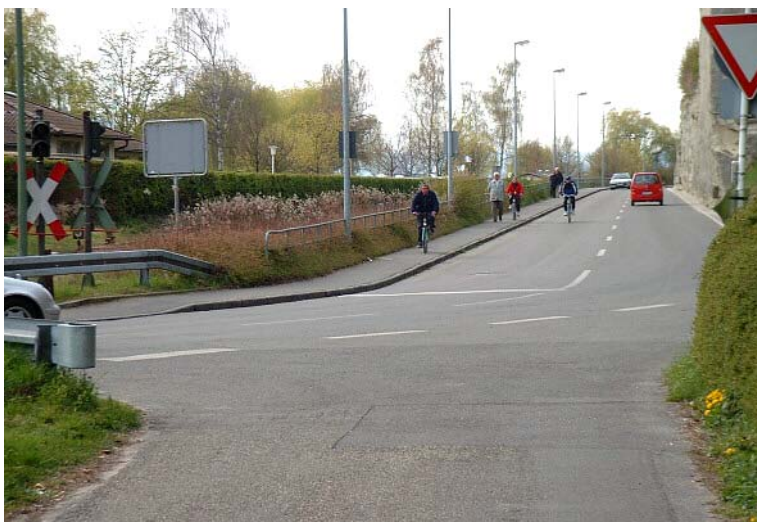
**Bild 17**  
**Einmündung Alte Bahnhofstraße**  
**beim Bahnübergang, Blick Richtung**  
**Goldbach**

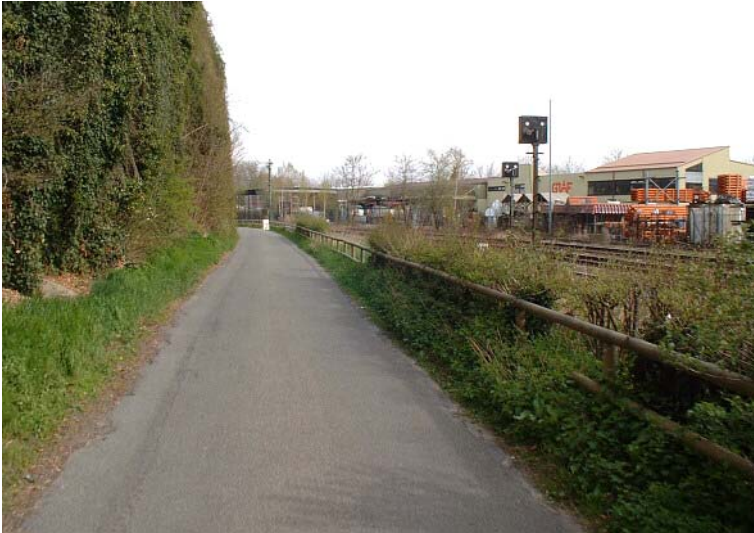
Bild 18

Zur Verbesserung der Situation entlang der Bahnhofstraße und am Bahnübergang West kann der Radverkehr, v.a. in Ost-West-Richtung, auf die Obere Bahnhofstraße verlegt werden.

**Obere Bahnhofstraße, Blick Richtung Osten**
