ADFC-Landkreisradtour am 12. April 2005

Radfahren zwischen Markdorf und Oberteuringen

ADFC-Landkreistour: Radwege zwischen Markdorf und Oberteuringen kritisch betrachtet

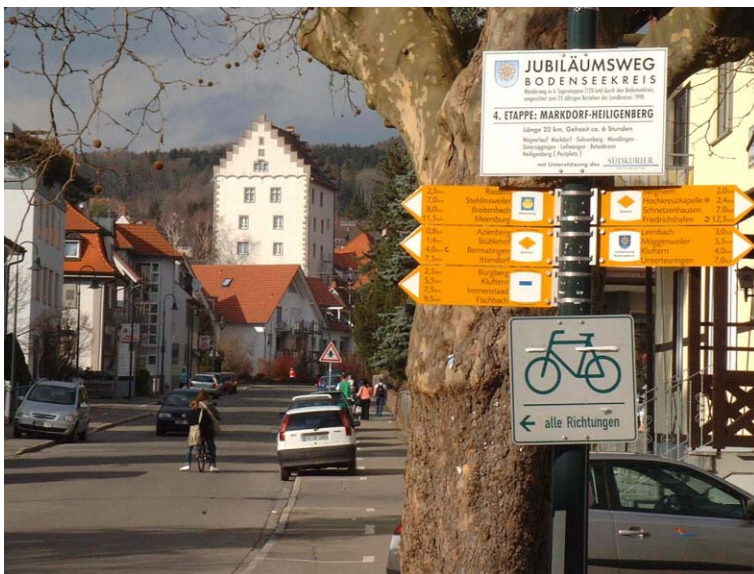
Bild 1

Bahnhofstraße, an der Einmündung in die Eisenbahnstraße

Vom Bahnhof aus der Blick entlang der Bahnhofstraße nach Norden Richtung Stadtzentrum.

Beschilderung des Radverkehrs „alle Richtungen“ nach Westen

Warum geht's nach Oberteuringen und Ravensburg nicht nach rechts (Osten)?

- o Notwendig sind aus Sicht des ADFC:
 - Verbesserung der Fahrradwegweisung nach FGSV-Standard [1], [2]
 - Einrichtung und Beschilderung der Radroute Richtung Osten ab Bahnhof entlang der Eisenbahnstraße zum Schießstattweg

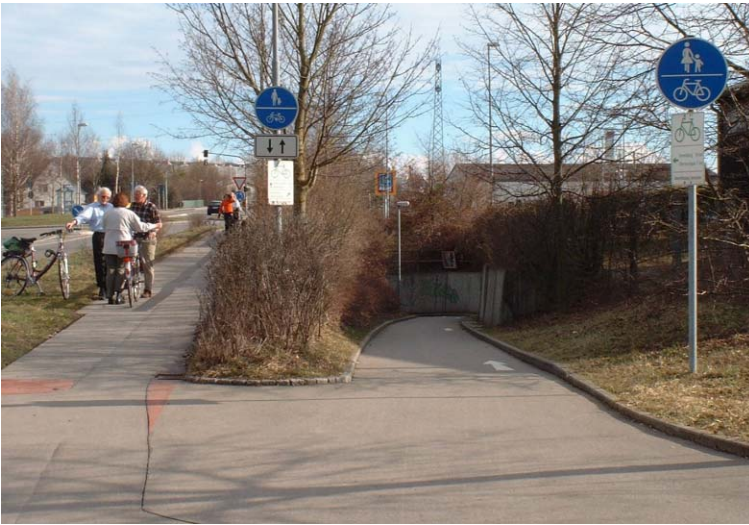
Bild 3

Unterführung Zeppelinstraße

Die Inhalte der bestehenden Radwegweisung sind fahrend nicht zu entziffern.

Der gegenläufige Geh- und Radweg (im Bild links) entspricht nicht der Mindestbreite der StVO für Radwege.

- o Notwendig sind aus Sicht des ADFC:
 - Verbesserung der Fahrradwegweisung nach FGSV-Standard [1], [2]
 - Verbreiterung des straßenparallelen Radweges entlang der Zeppelinstraße (Bild 3)
 - Verbesserung der Sichtverhältnisse bei der Unterführung durch Spiegel (Bild 4)

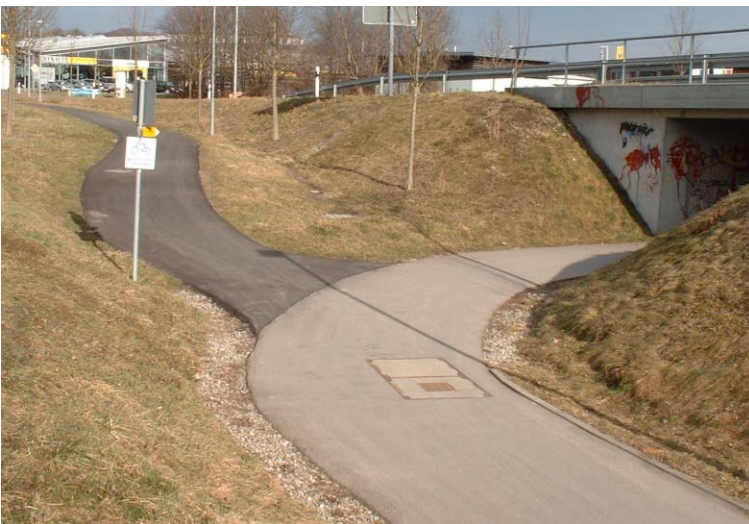
Bild 4

Unterführung Gaußstraße

Die neu angelegte Abzweigung nach links birgt Gefahren beim Abbiegen, da die Sichtverhältnisse unzureichend sind.

Zudem ist die Wegweisung verbesserungswürdig.

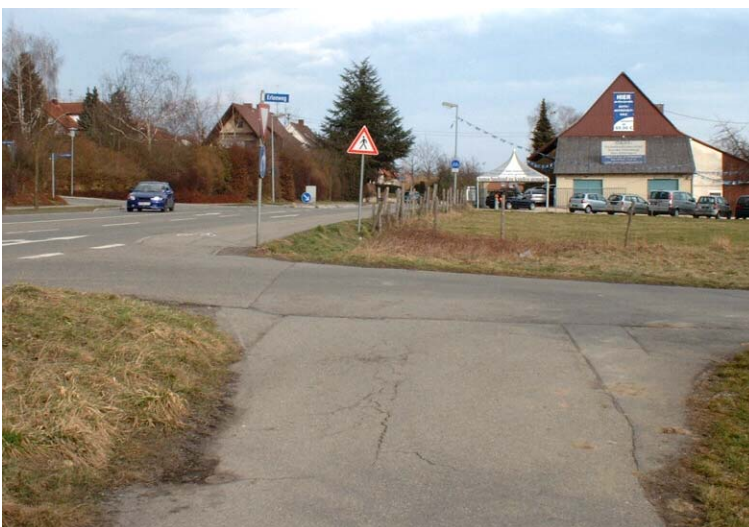
Bild 7

Erlenweg, Einmündung in die B33

Der Radweg aus Markdorf mündet in Leimbach am Erlenweg in einen Bordsteinradweg (im Bild links)

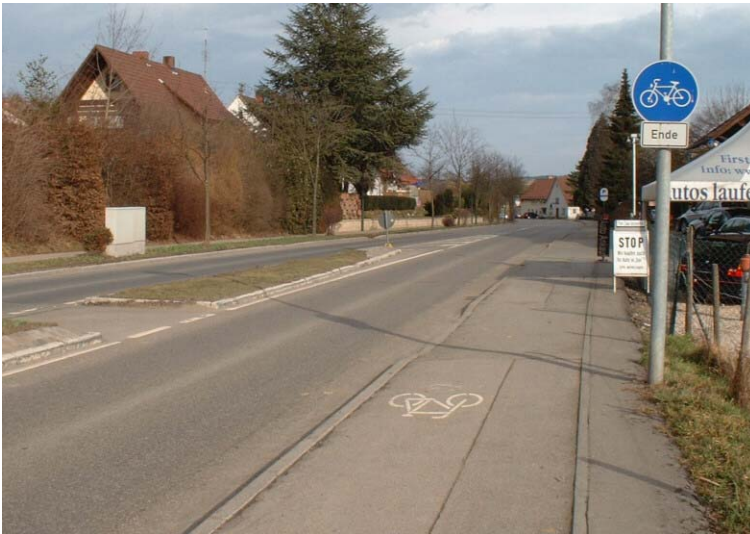
Bild 9

B33 Ortsdurchfahrt Leimbach

Kurz nach der Einmündung des Erlengeweges in die B33 endet der Radweg (vor dem Autohändler).

Dem Radverkehr bleibt die Benutzung der B33 als einzige Alternative.

In der Regel wird der Gehweg zur Weiterfahrt benutzt.

- o Die Ortsdurchfahrt der B33 durch Leimbach weist entgegen der Radwegenetzkonzeption des Bodenseekreises keine Radverkehrsanlage auf.
- o Der ADFC gab am 13.11.2001 auf Anfrage des Verkehrs- und Schifffahrtsamtes (10.10.2001) eine Stellungnahme zur Radverkehrsführung in Leimbach ab. Darin wurde die für den Radverkehr kritische Situation entlang der Ortsdurchfahrt an der B33 herausgestellt.
- o Es besteht der Bedarf, in der Ortsdurchfahrt entlang der B33 eine StVO-konforme Radverkehrsführung herzustellen. Eine beschilderte Radroute fern der B33, vor allem für den Freizeitradverkehr, bleibt davon unberührt.

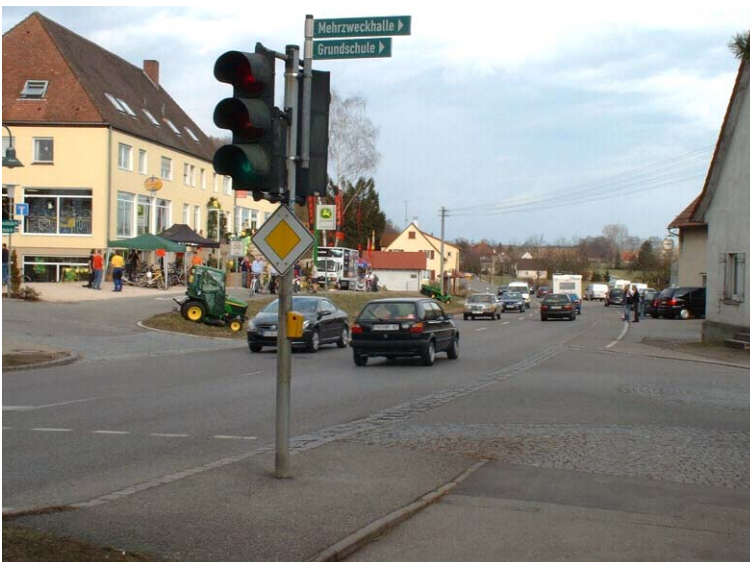
Bild 10

B33 Ortsdurchfahrt Leimbach

Im Ortskern befindet sich eine Fußgängerampel über die B33.

In der Fortsetzung findet man auf der Südseite der B33 eine Abmarkierung auf dem Gehweg.

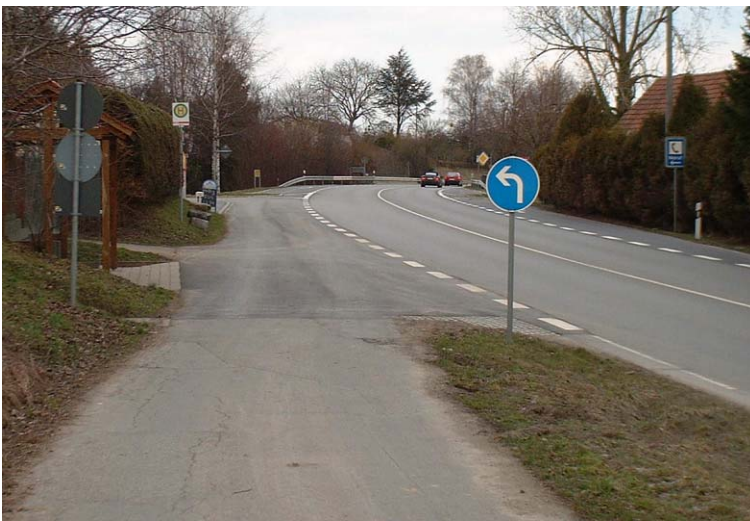
Bild 19

B33 Ortsdurchfahrt Stadel

Der Wirtschaftsweg nördlich der B33 aus Richtung Hepbach mündet am Ortsbeginn Stadel direkt in die Rechtsabbiege- und Beschleunigungsspur der K7736 aus Richtung Bitzenhofen.

- o Die Radverkehrsführung entlang der B33 in Stadel ist mangelhaft und gefährlich:
 - Die Einleitung des Wirtschaftsweges aus Hepbach direkt in die Rechtsabbiegespur der K7736 (Bild 19) entspricht nicht den Anforderungen für eine sichere Führung des Radverkehrs.
 - Die Radverkehrsführung im gesamten Einmündungsbereich ist unklar und nicht durch eine Beschilderung geregelt.
- o Die Radverkehrsführung sollte aus dem Bereich der Abbiegespur verlegt werden.
- o Eine wegweisende Beschilderung ist notwendig.

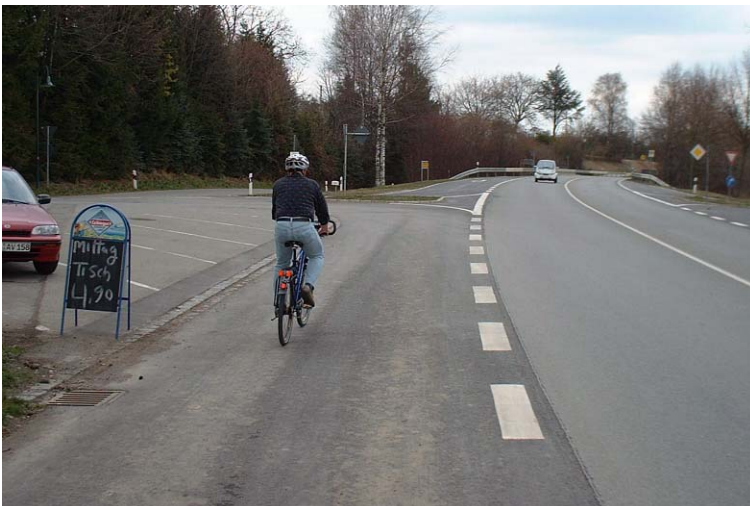
Bild 20

B33 Ortsdurchfahrt Stadel

Der Radverkehr fährt zwischen der B33 und dem Gasthaus entgegen der Einmündungsrichtung der K7736.

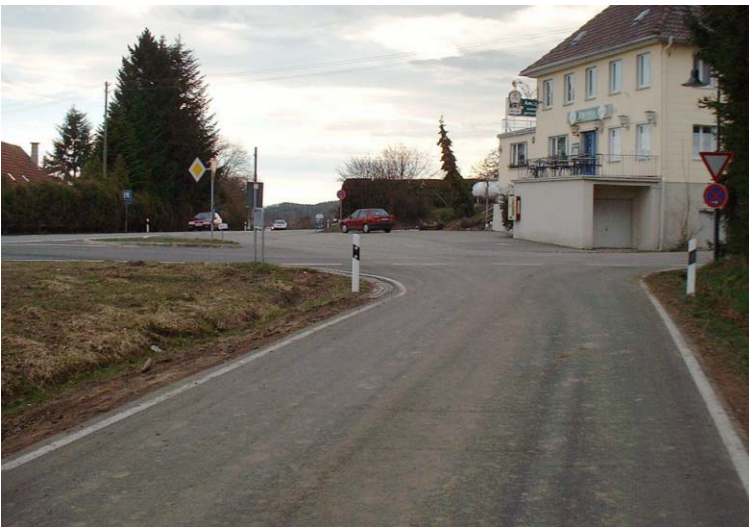
Bild 22

Stadel, Anbindung der K7736

Aus der Unterführung kommend ist für den Radverkehr keine wegweisende Beschilderung vorhanden.

Eine Weiterführung der Radroute Ravensburg-Markdorf ist nicht erkennbar.

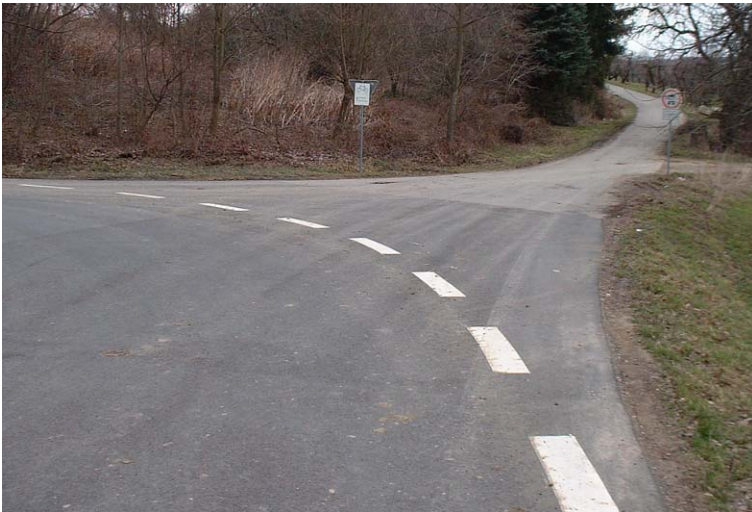
Bild 24

Unterführung unter der B33 (Südseite)

Auf der Südseite der Unterführung ist die Wegweisung für den Radverkehr „dürftig“.

Die Route führt südlich der B33 bis Bitzenhofen (im Bild rechts).

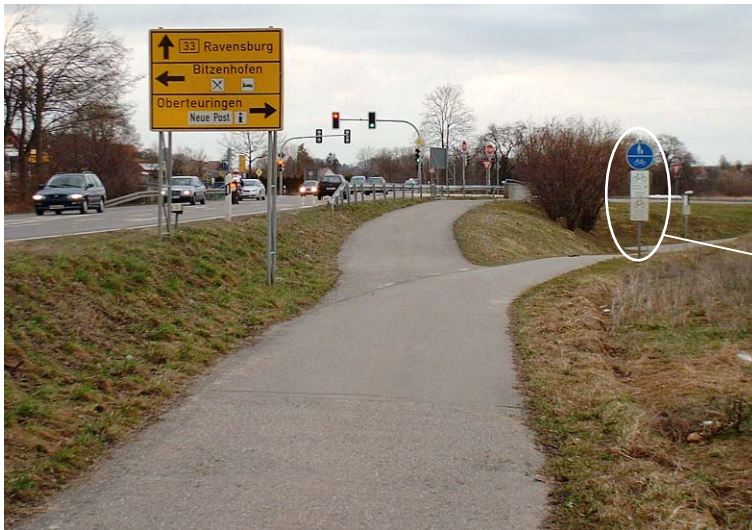
Bild 26

Vöhringerkreuzung

Der Weg aus Richtung Stadel kommt südlich der Vöhringerkreuzung an.

Die Wegweisung ist doppelt ausgeführt.

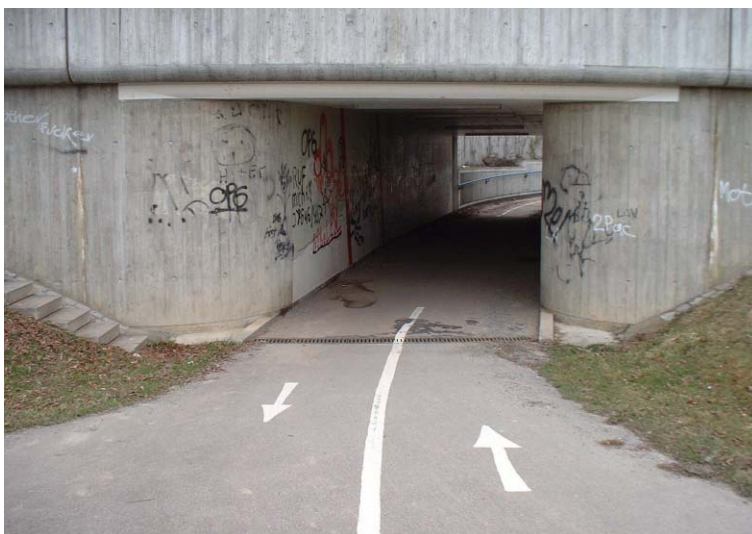
Bild 27

Vöhringerkreuzung

Die Unterführung unter der Vöhringerkreuzung.

Hier fährt niemand gerne durch.

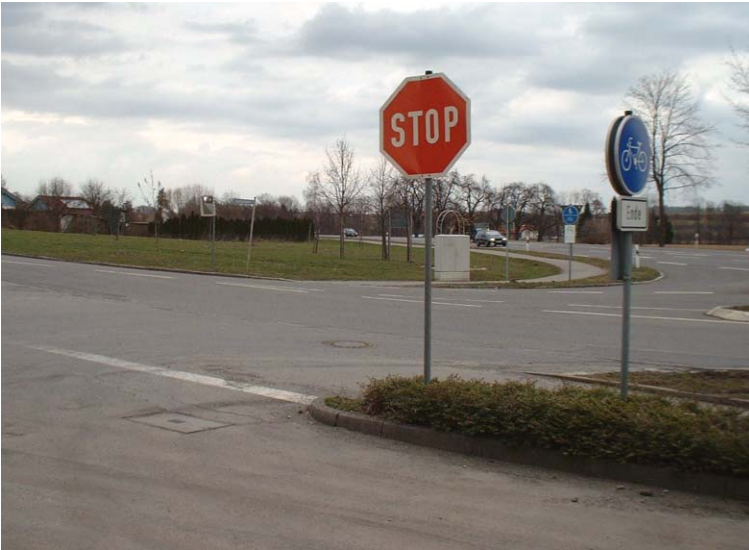
Bild 28

Vöhringerkreuzung

Auf der Nordseite der Unterführung ist für den Radverkehr Richtung Neuhaus die breite Einmündung der Sántisstraße zu queren.

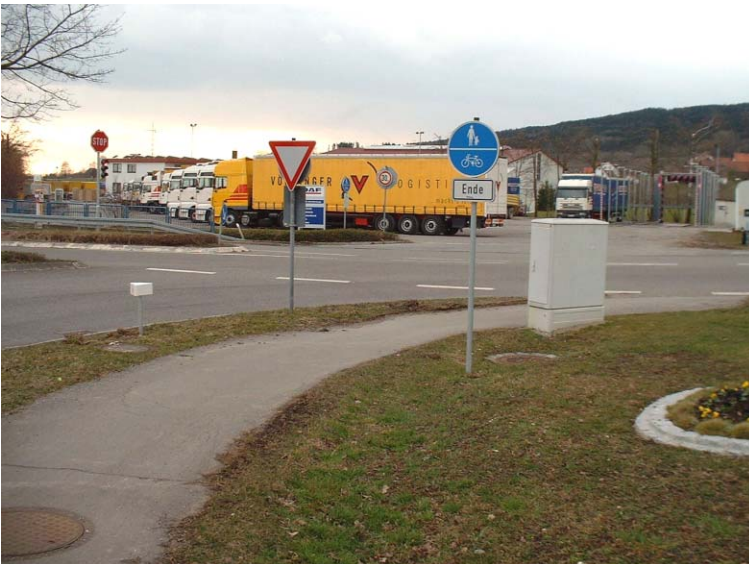
Bild 29

Vöhringerkreuzung

Auf der Gegenseite endet der Radweg aus Richtung Neuhaus.

Eine Fortsetzung des Radweges ist nur schwer erkennbar.

Es besteht keine gesicherte Querungsmöglichkeit.

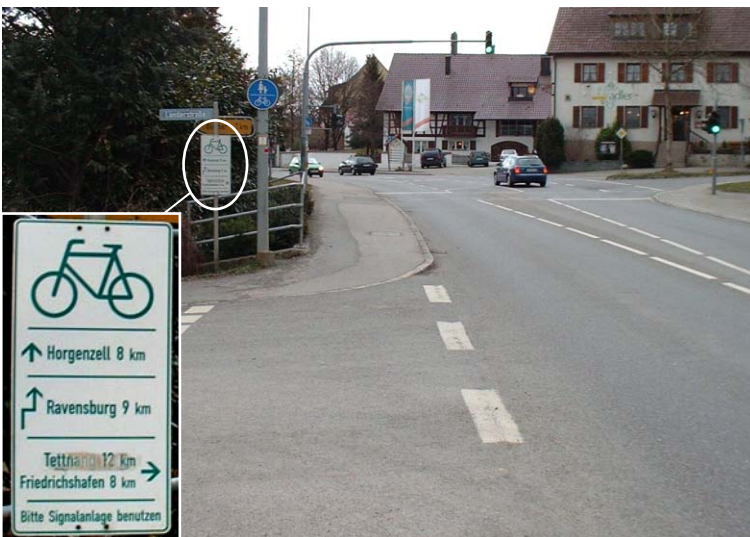
Bild 34

B33 Ortsdurchfahrt Hefigkofen, Einmündung Länderstraße

Die Breite des gegenläufigen Geh- und Radweges östlich der Einmündung liegt unter 2,0 m.

Die Fahrradwegweisung ist verbesserungswürdig.

- o Die Radwegbreite im Einmündungsbereich der Länderstraße entspricht nicht den Vorgaben der StVO und wird der Verkehrsführung nicht gerecht (Sichtverhältnisse, Gefälle, benachbarte B33). Eine Verbreiterung ist notwendig.
- o Die Ausfahrt aus dem Nelkenweg und die Querung der B33 werden durch die fehlende Bordsteinabsenkung auf der gegenüberliegenden Seite und eine fehlende Wegweisung erschwert.
- o Die gegensätzliche Beschilderung des nördlichen Radweges (Richtung Osten: Gehweg Radfahrer frei, Richtung Westen: gemeinsamer Geh-/Radweg) sollte gelöst werden.
- o Die Fahrradwegweisung entlang der Ortsdurchfahrt sollte insgesamt nach FGSV-Standard verbessert werden.

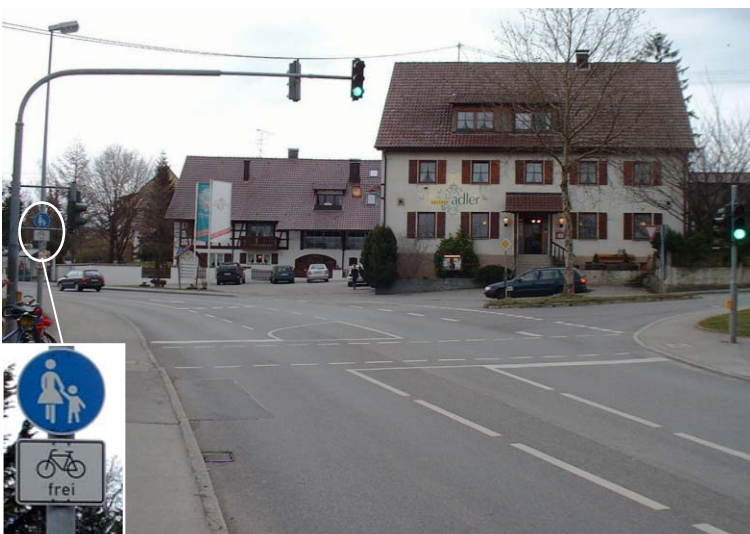
Bild 35

B33 Ortsdurchfahrt Hefigkofen, Einmündung Kornstraße (L329)

Der Radverkehr muss bei der Einmündung der L329 die B33 an der Druckampel und anschließend den großen Einmündungstrichter der L329 queren.

Eine Weiterfahrt auf einem linksseitigen Gehweg „Radfahrer frei“ Richtung Osten (Horgenzell) ist möglich.

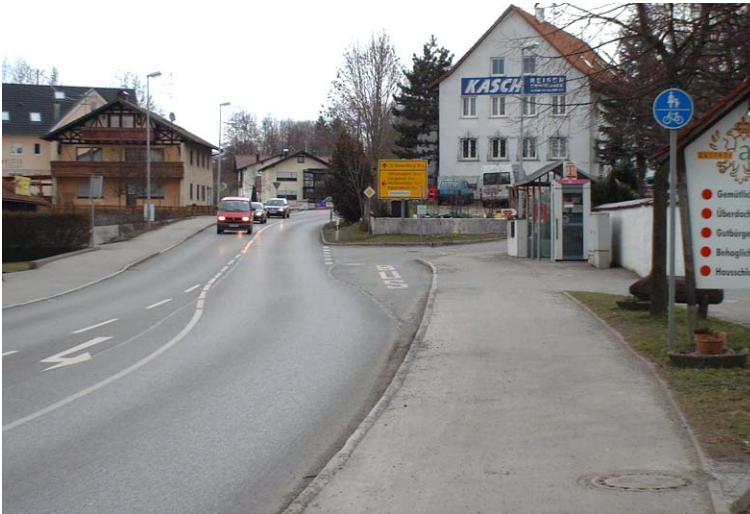
Bild 36

B33 Ortsdurchfahrt Hefigkofen, Einmündung Nelkenstraße

Die Radroute Richtung Ravensburg wird nach der Bushaltestelle in die Nelkenstraße weitergeführt.

In der Gegenrichtung muss der Radverkehr aus der Nelkenstraße die B33 queren. Eine rechtwinklige Querung der B33 ist nicht möglich, da der Bordstein nicht durchgehend abgesenkt ist (im Bild links). Die Beschilderung ist lückenhaft.

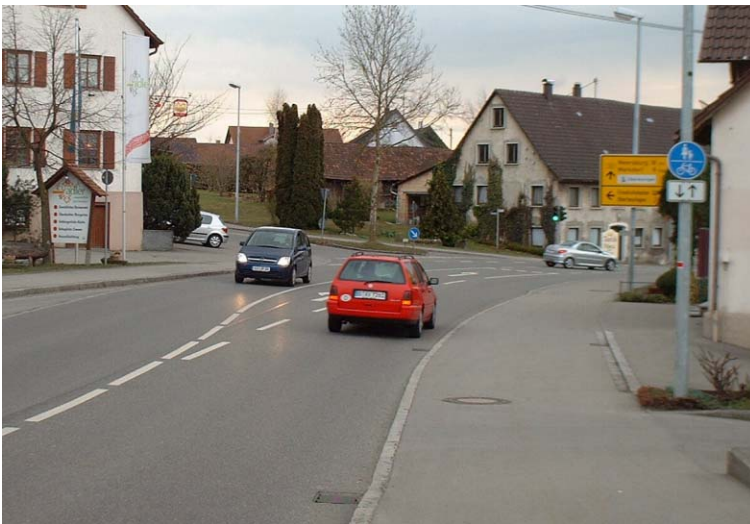
Bild 37

B33 Ortsdurchfahrt Hefigkofen, zwischen Einmündung Nelkenstraße und L329

Auf der Nordseite der B33 ist ein gemeinsamer Geh- und Radweg im Beidrichtungsverkehr beschildert.

Diese Beschilderung widerspricht dem Gehweg „Radfahrer frei“ in Gegenrichtung (siehe Bild 35).
