# **Messungen des Seitenabstandes mit dem OpenBikeSensor (OBS) beim Überholen des Radverkehrs durch Kraftfahrzeuge**

**Bodenseekreis 2021**

Autoren: Otto Remmert, Udo Rapp, Bernhard Glatthaar

Mai 2023

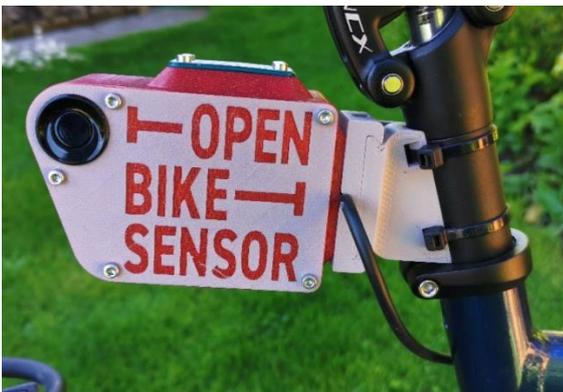
Abb. 1: OBS-Messvorrichtung

Die Messung des Abstandes – von Lenkeraußenseite zum Kraftfahrzeug – ist sehr präzise und weist eine Unschärfe von wenigen Zentimetern auf. Der OpenBikeSensor wird am Fahrrad befestigt und kann den Abstand zu überholenden Autos zentimetergenau messen und dokumentieren.

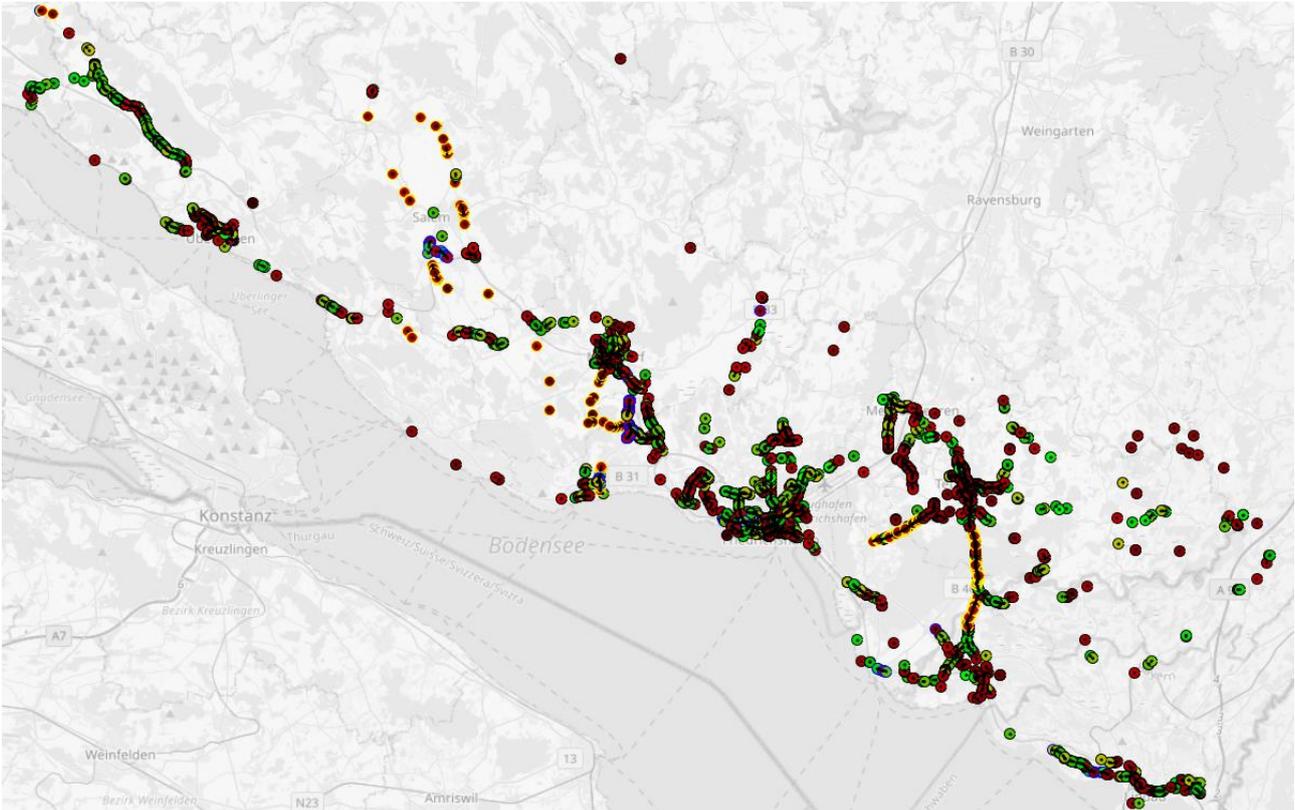
Abb. 7: Übersicht aller Messpunkte im Bodenseekreis

Bei den Messfahrten im Bodenseekreis wurden insgesamt 3.643 Überholvorgänge erfasst. Davon waren 75 % der Messungen auf Straßen innerorts und 25 % außerorts.

innerorts		
Abstand	Anzahl	Prozent
<0,5m	17	1%
0,50-0,75m	62	2%
0,75-1,00m	206	8%
1,00-1,25m	504	19%
1,25-1,50m	727	27%
>1,50m	1197	43%
<b>Gesamt</b>	<b>2713</b>

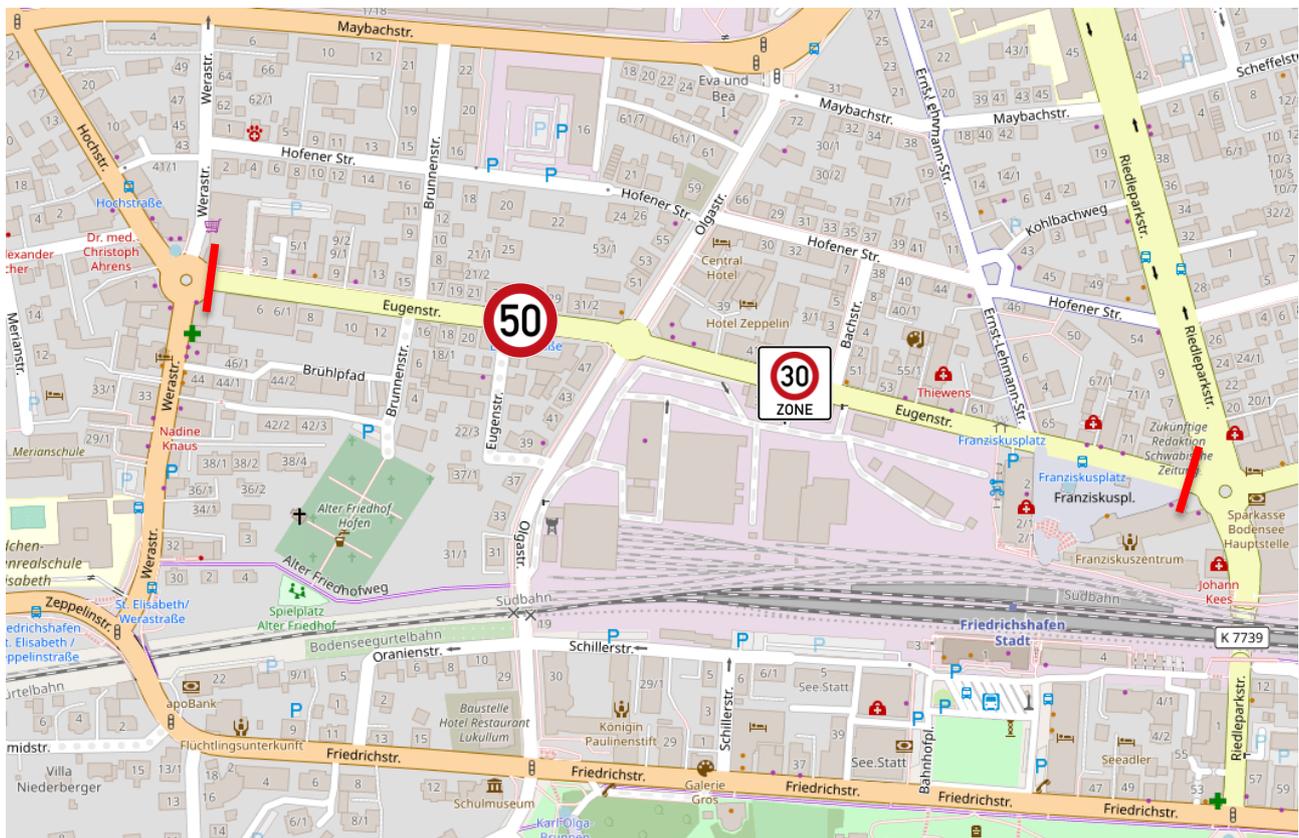
Abb. 12: Karte Eugenstraße, Friedrichshafen

Betrachtet wurde der gesamte Abschnitt der Eugenstraße vom westlichen Ende am Kreisverkehr Werastraße bis zum östlichen Ende am Kreisverkehr Riedleparkstraße.

- Die Eugenstraße hat eine Gesamtlänge von 700 m. Sie steigt von Ost nach West von 402 m auf 415 m N.N. leicht an mit einer kurzen starken Steigung vor dem Kreisverkehr Werastraße.

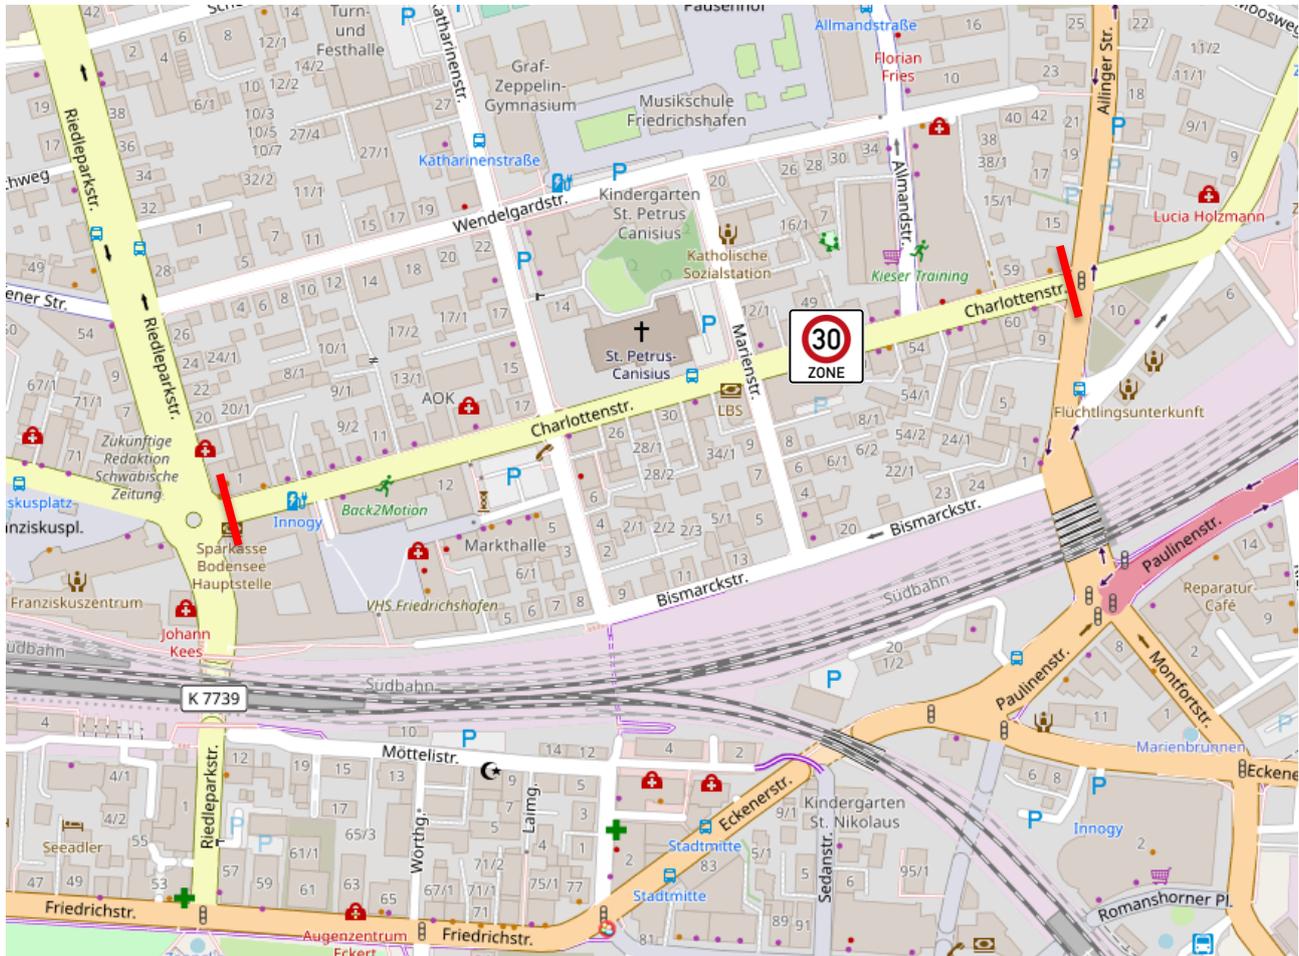
Abb. 14: Karte Charlottenstraße, Friedrichshafen

Betrachtet wurde der Abschnitt der Charlottenstraße vom westlichen Ende am Kreisverkehr Riedleparkstraße bis zur Kreuzung der Ailinger Straße.

- Der Streckenabschnitt hat eine Gesamtlänge von 480 m und verläuft ohne Höhenunterschiede.
- Der DTV-W beträgt 7.600 Kfz/24 h (Brenner 2019). Aktuelle Verkehrsdaten nach Öffnung der B 31 neu liegen dem ADFC nicht vor.
- Es besteht eine Geschwindigkeitsbeschränkung auf 30 km/h (Zone 30).
- Die Fahrbahnbreite (Bordstein zu Bordstein) beträgt ca. 10 m. Aufgrund der nahezu durchgehend angelegten Längsparkplätze auf beiden Seiten besteht eine nutzbare Fahrbahnbreite von 5,5 bis 6,0 m.
- Die Verkehrssituation ist geprägt durch ganztägigen Kfz-Verkehr mit Stadtbuslinien und Anliefer-Schwerverkehr für die anliegenden Geschäfte.
- Auf der Charlottenstraße ist keine Radverkehrsanlage vorhanden.

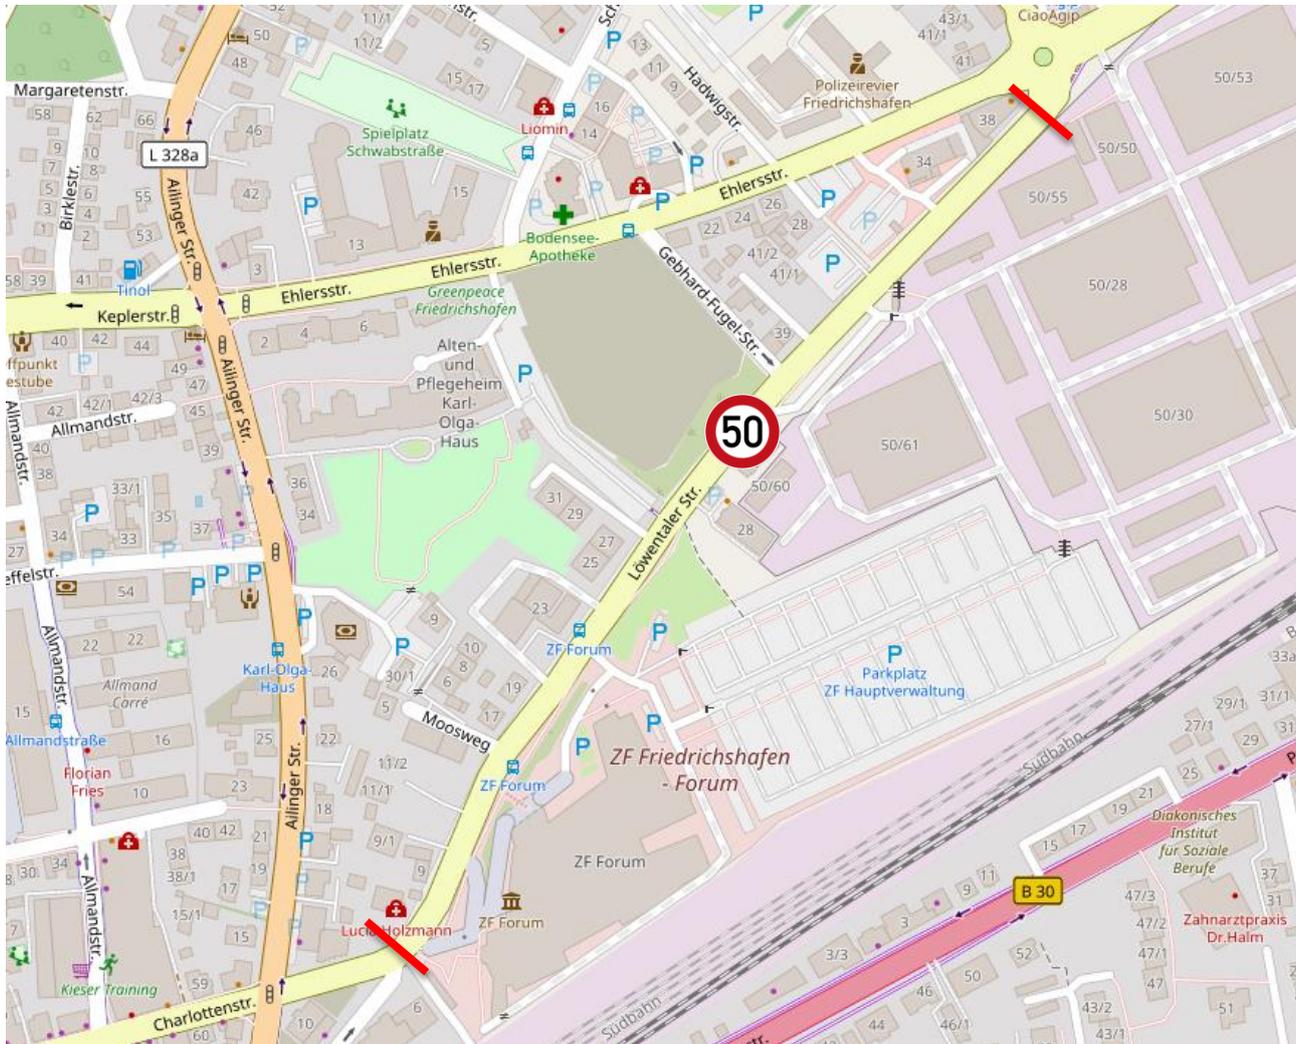
Abb. 16: Karte Löwentaler Straße, Friedrichshafen

Die Messungen auf der Löwentaler Straße erfolgten vom ZF-Forum bis zum Kreisverkehr Ehlersstraße.

- Der Streckenabschnitt hat eine Gesamtlänge von 580 m ohne Höhenunterschiede.
- Der DTV-W beträgt 6.200 Kfz/24 h (Brenner 2013). Aktuelle Verkehrsdaten nach Öffnung der B 31 neu liegen dem ADFC nicht vor.
- Die zulässige Geschwindigkeit beträgt 50 km/h.
- Die Fahrbahn weist eine Breite von 8,8 m auf und beinhaltet beidseitig 1,5 m breite Schutzstreifen. Auf der Nordseite der Fahrbahn sind baulich abgesetzte Längsparkplätze mit einem Sicherheitsstreifen von 0,75 m angelegt. Zwei Querungsiseln und Buscaps auf der Fahrbahn wirken geschwindigkeitsdämpfend.
- Der ganztägige Kfz-Verkehr verläuft in der Regel flüssig, es sind zwei Werkszufahrten der ZF vorhanden.
- An der Löwentaler Straße sind beidseitig Schutzstreifen markiert, die an den Querungsiseln unterbrochen sind.

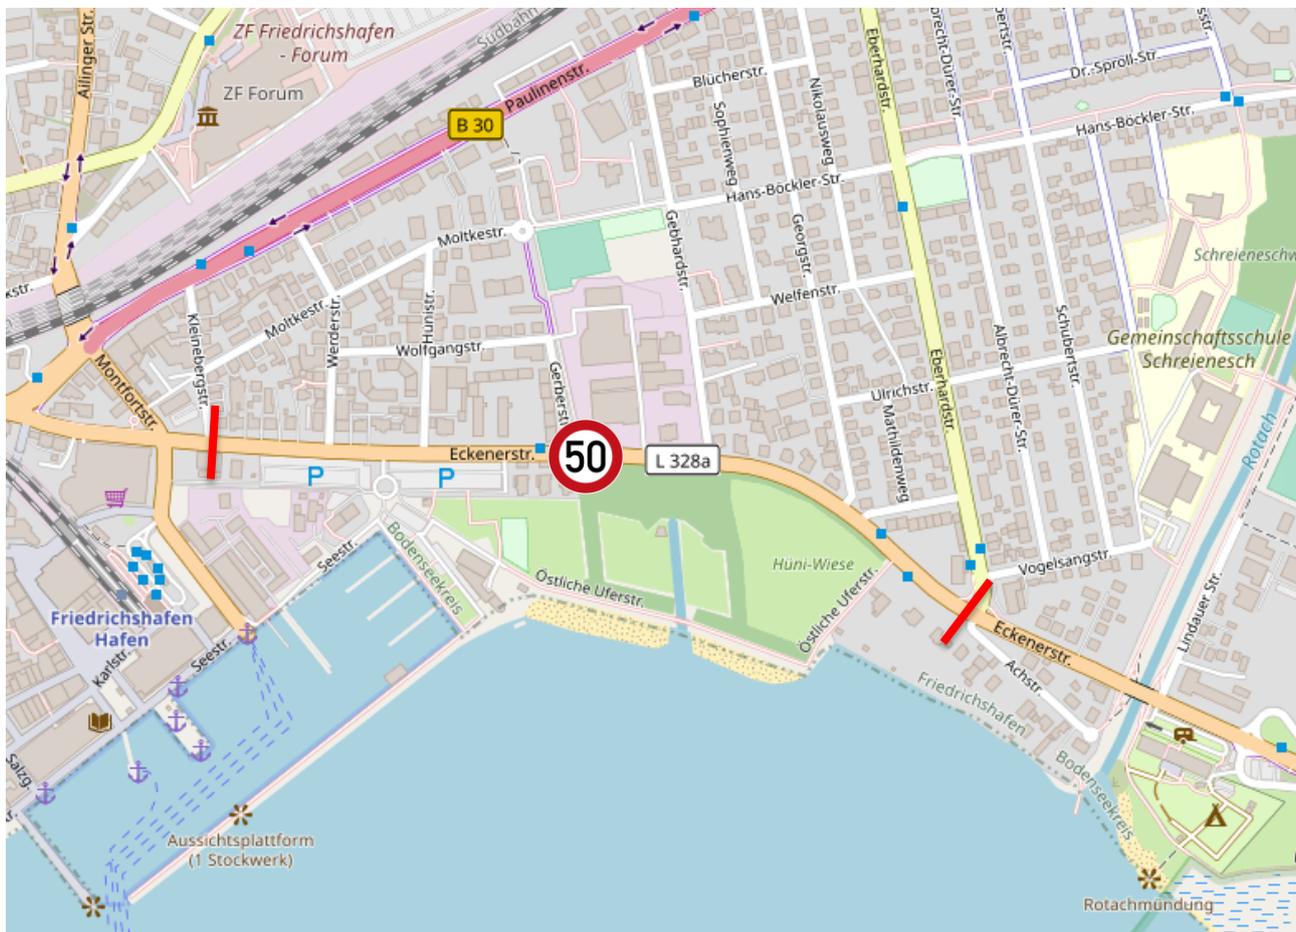
Abb. 18: Karte Eckenerstraße, Friedrichshafen

Ausgewertet wurden Messungen auf der Eckenerstraße von der Kleinebergstraße im Westen bis zur Eberhardstraße im Osten, da in diesem Abschnitt ein einheitlicher Straßenquerschnitt besteht.

- Der Streckenabschnitt hat eine Gesamtlänge von 800 m ohne Höhenunterschiede.
- Der DTV-W beträgt 11.600 Kfz/24 h (Brenner 2019). Aktuelle Verkehrsdaten nach Öffnung der B 31 neu liegen dem ADFC nicht vor.
- Die zulässige Geschwindigkeit beträgt 50 km/h.
- Die Fahrbahn weist eine Breite von 7,7 m auf; im westlichen Abschnitt ab der Hünistraße nimmt die Breite auf > 8,0 m zu.
- Die Verkehrssituation ist geprägt durch ein hohes kontinuierliches Kfz-Verkehrsaufkommen, auch durch Linienbusse und Lkw-Verkehr. Auf der Eckenerstraße verläuft der Bodensee-Radweg mit bis zu 5.000 Radfahrern pro Tag (Zählungen 2021) mit einem hohen Anteil an Alltagsradverkehr.
- An der Eckenerstraße sind beidseitig durchgehende Schutzstreifen markiert.

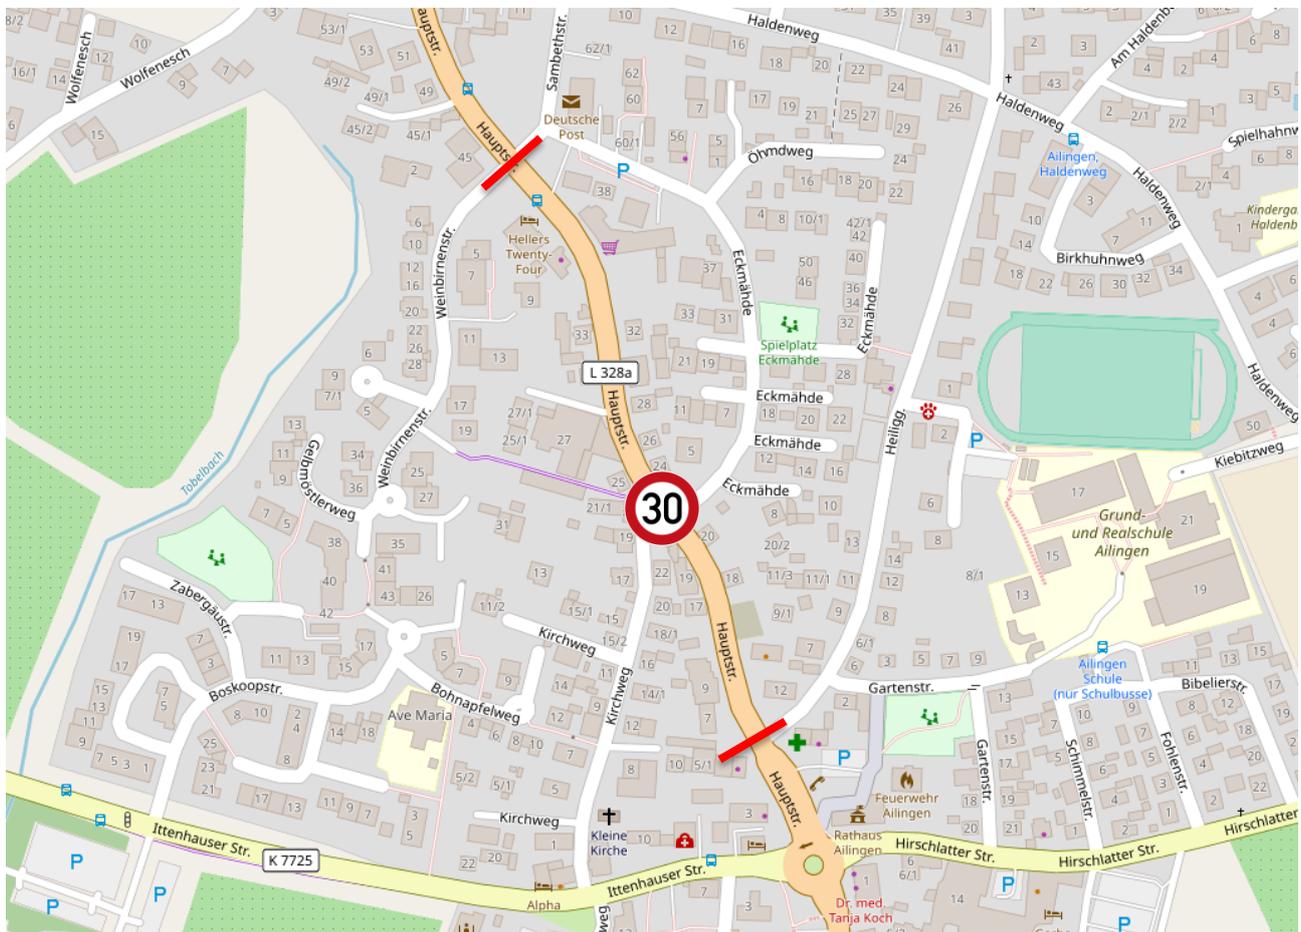
Abb. 20: Karte Hauptstraße, Friedrichshafen

Betrachtet wurde die Hauptstraße in Ailingen von der Heiligasse im Süden bis zur Kreuzung mit der Weinbirnen- und Sambethstraße im Norden.

- Der Streckenabschnitt hat eine Gesamtlänge von 400 m und weist auf den ersten 100 Metern Richtung Norden eine Steigung von etwa 3 % auf.
- Der DTV-W beträgt 5.700 Kfz/24 h (Brenner 2019).
- Es besteht eine Geschwindigkeitsbeschränkung auf 30 km/h.
- Die Fahrbahnbreite beträgt ca. 7 m.
- Die Verkehrssituation ist aufgrund des Kreisverkehrs geprägt durch stetigen Kfz-Verkehr.
- An der Hauptstraße sind beidseitige Schutzstreifen markiert.

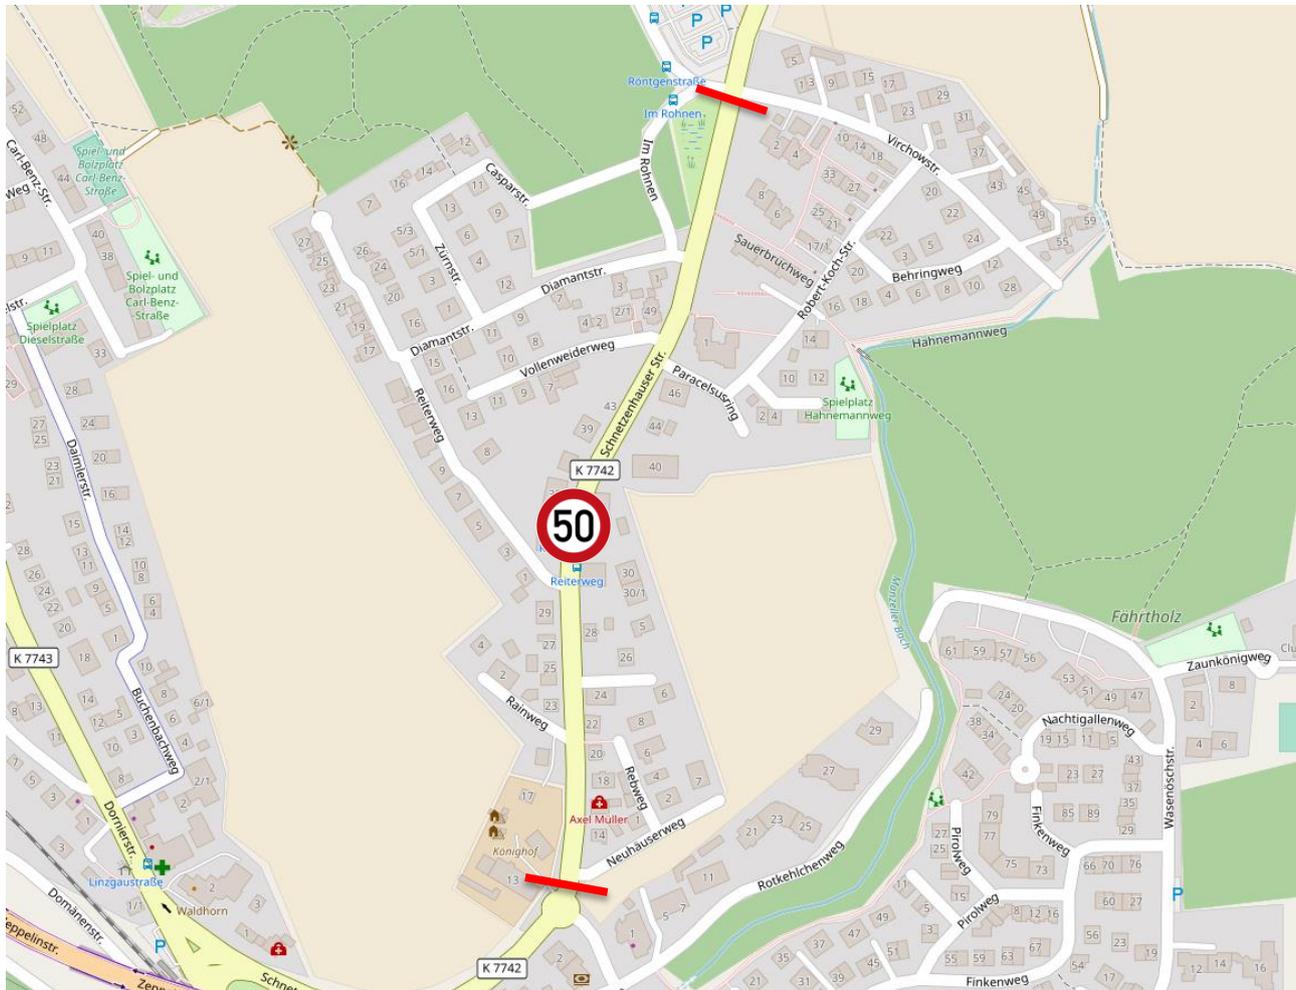
Abb. 22: Karte Schnetzenhauser Straße, Friedrichshafen

Betrachtet wurde die Schnetzenhauser Straße in Manzell vom Kreisverkehr Stockerholzstraße im Süden bis zur Kreuzung mit der Röntgen- und Virchowstraße im Norden.

- Der Streckenabschnitt hat eine Gesamtlänge von 600 m. Richtung Norden steigt die Straße um etwa 13 Meter an bei einer max. Steigung von 4 %.
- Der DTV beträgt 8.000 Kfz/24 h (Modus Consult, 2020).
- Es besteht eine Geschwindigkeitsbeschränkung auf 50 km/h.
- Die Fahrbahnbreite beträgt 7,0 m.
- Die Verkehrssituation ist aufgrund des Kreisverkehrs geprägt durch stetigen Kfz-Verkehr, der zur Rushhour deutliche Belastungsspitzen aufweist. Auf der Markdorfer Straße fahren Stadtbusse und – bei regionalen Umleitungen – bedeutende Anteile an Schwerverkehr.
- An der Schnetzenhauser Straße sind beidseitige Schutzstreifen markiert.

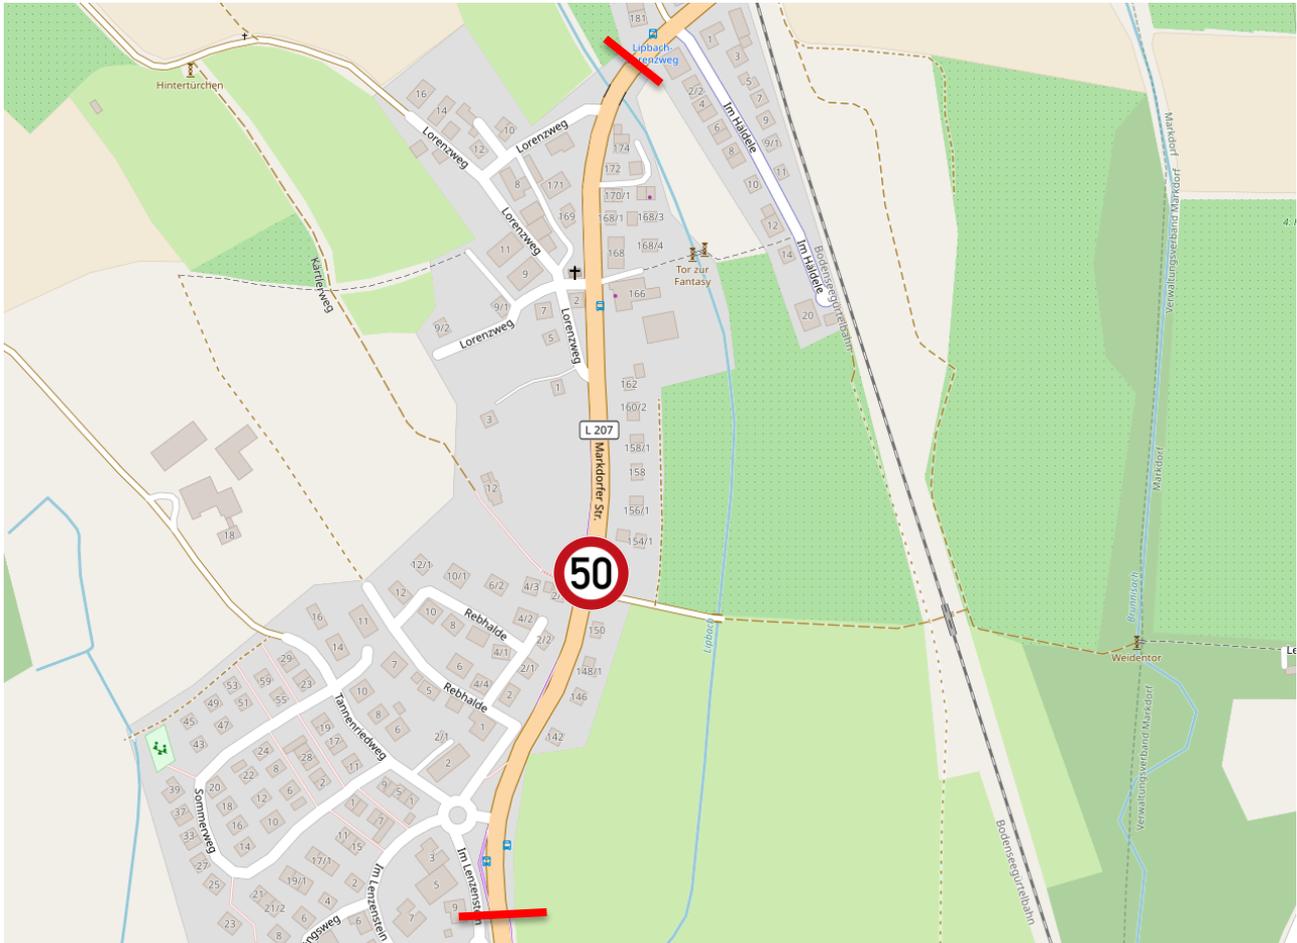
Abb. 24: Karte Markdorfer Straße, Friedrichshafen

Betrachtet wurde die Markdorfer Straße durch den Ortsteil Kluffern-Lipbach in Fahrtrichtung Norden, beginnend von der Ausleitung auf den Schutzstreifen bis zur Querunginsel Im Häldele.

- Der Streckenabschnitt hat eine Gesamtlänge von 700 m. Richtung Norden besteht ein Höhenunterschied bergauf von 8 Metern.
- Der DTV beträgt 7.500 Kfz/24 h (Lärmaktionsplanung Stufe 2, Brenner 2016).
- Es besteht eine Geschwindigkeitsbeschränkung auf 50 km/h.
- Die Fahrbahnbreite beträgt ca. 6,5 bis 7 m.
- Die Verkehrssituation ist geprägt von Durchgangsverkehr.
- An der Markdorfer Straße ist auf der Westseite ein benutzungspflichtiger gemeinsamer Geh- und Radweg (Z 240 StVO) mit Erlaubnis der Nutzung in Gegenrichtung beschildert.

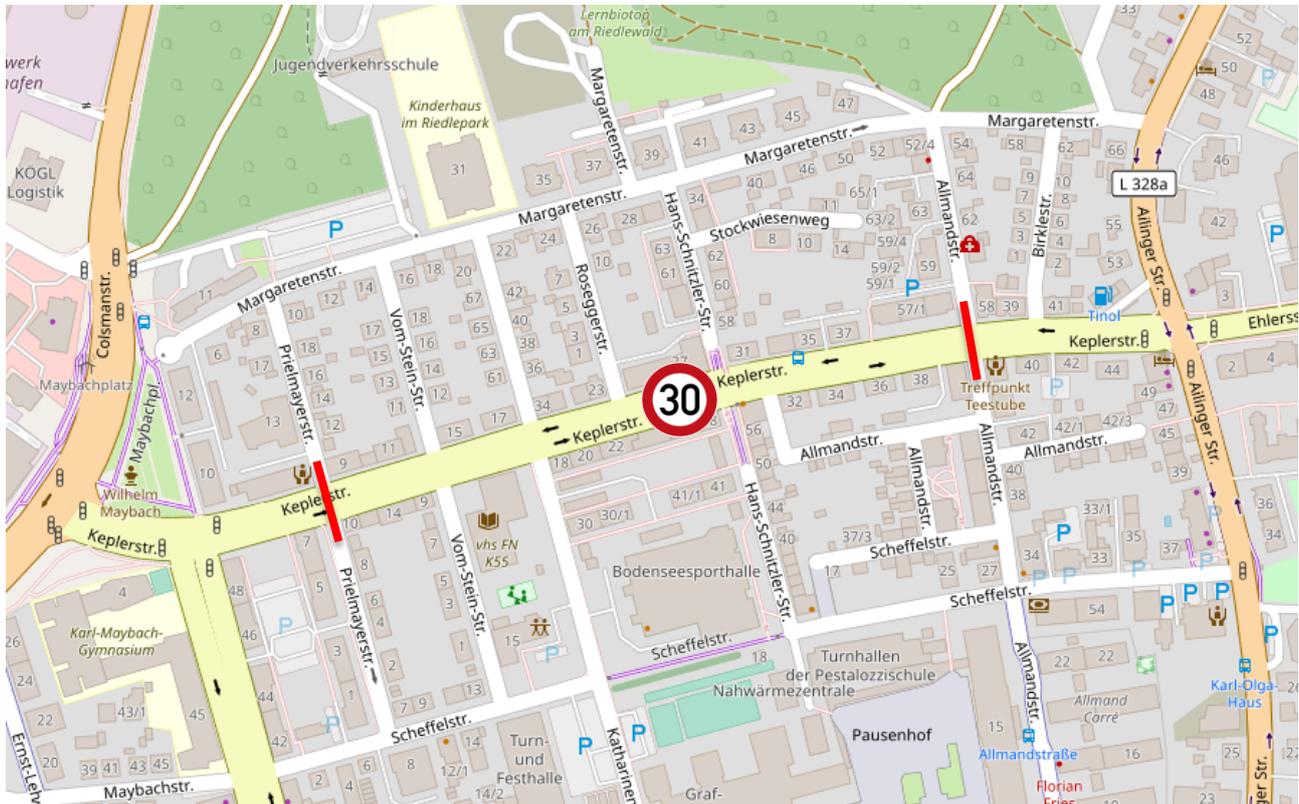
Abb. 26: Karte Keplerstraße, Friedrichshafen

Betrachtet wurde die Keplerstraße zwischen der Prielmayerstraße im Westen und der Allmandstraße im Osten.

- Der Streckenabschnitt hat eine Gesamtlänge von 370 m ohne Höhenunterschiede.
- Der DTV beträgt 11.700 Kfz/24 h im westlichen und 13.000 Kfz/24 h im östlichen Bereich (Brenner 2019). Aktuelle Verkehrsdaten nach Öffnung der B 31 neu liegen dem ADFC nicht vor.
- Die zulässige Geschwindigkeit beträgt 30 km/h ganztags.
- Die Fahrbahnen sind mit bepflanzten Fahrbahnkeilen (2,5 m Breite) baulich voneinander getrennt. An jede Richtungsfahrbahn (3,4 m Breite) grenzt ein Radfahrstreifen (1,85 m Breite).
- Die Verkehrssituation ist geprägt durch ganztägig kontinuierlichen Kfz-Verkehr.

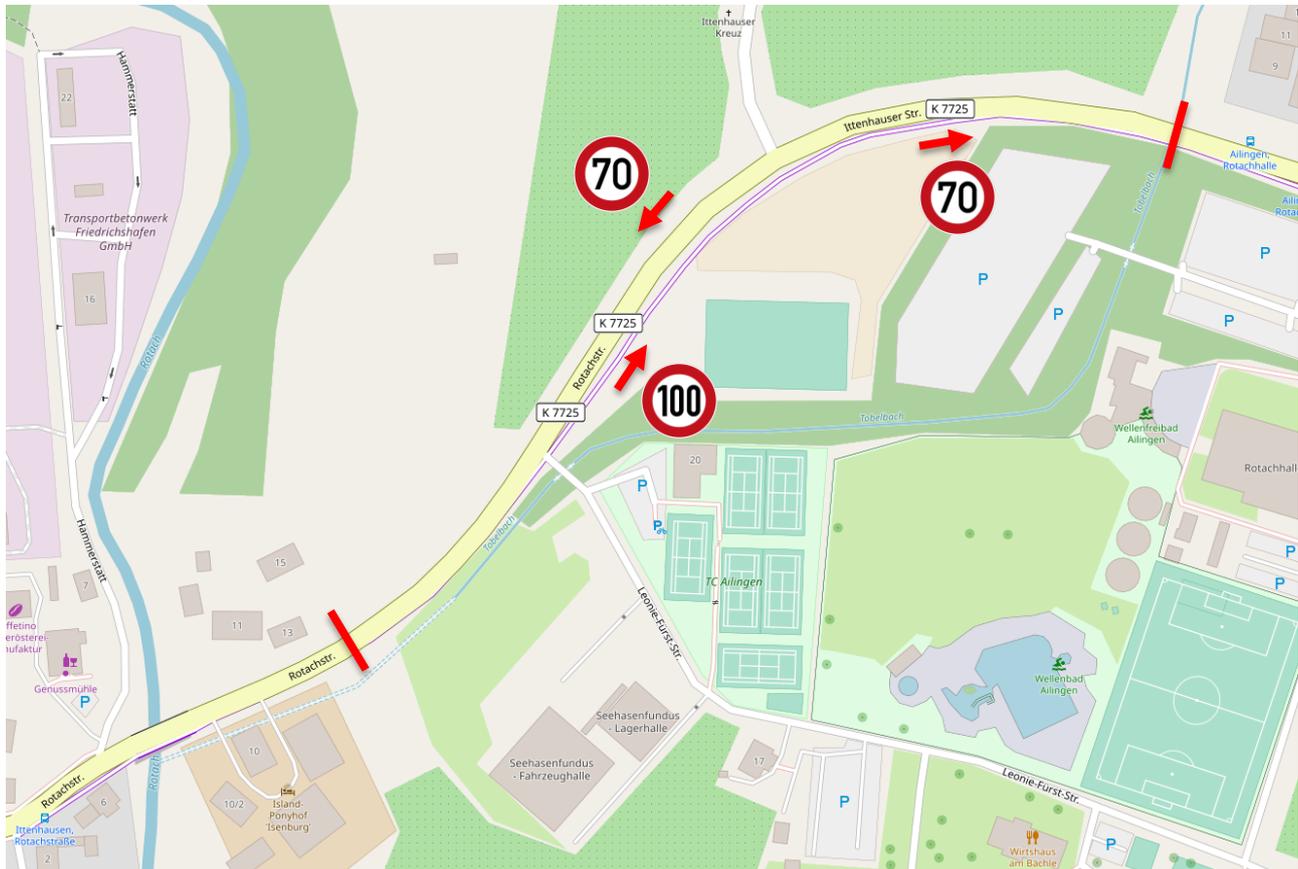
Abb. 28: Karte Ittenhauser Straße / Rotachstraße, Friedrichshafen

Betrachtet wurde die Ittenhauser-/Rotachstraße im Außerortsbereich in der Fahrtrichtung Westen vom Tobelbach bis zum Ortsbeginn Ittenhausen.

- Der Streckenabschnitt verläuft außerorts und hat eine Gesamtlänge von 430 m. Die Straße weist einen Höhenunterschied von ca. 8 m und Richtung Ittenhausen ein Gefälle von ca. 2 % auf.
- Der DTV beträgt 11.200 Kfz/24 h (Brenner, 2013).
- Es besteht in Fahrtrichtung Ittenhausen eine Geschwindigkeitsbeschränkung auf 70 km/h. In der Gegenrichtung ist eine Geschwindigkeitsbeschränkung auf 70 km/h kurz vor dem Ortsbeginn bei der Rotachhalle beschildert.
- Die Fahrbahnbreite beträgt ca. 6 m. Im Bereich der Einmündung Wolfenesch ist eine Abbiegespur vorhanden.
- Auf der Ittenhauser-/Rotachstraße ist in Richtung Ittenhausen keine Radverkehrsanlage vorhanden. In Gegenrichtung besteht ein für den Radverkehr freigegebener Gehweg. Die Abstandsmessungen erfolgten ausschließlich im Mischverkehr auf der Fahrbahn Richtung Ittenhausen.

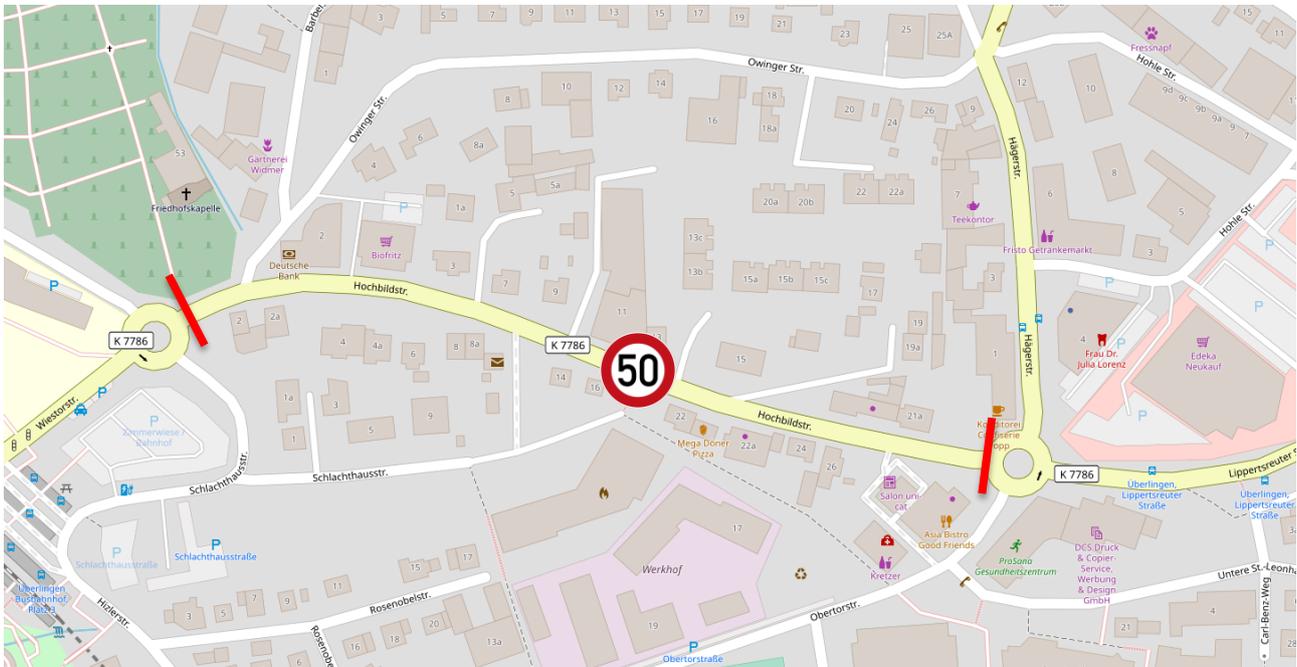
Abb. 35: Karte Hochbildstraße, Überlingen

Betrachtet wurde die Hochbildstraße, welche zwischen den Kreisverkehren der Hägerstraße und Friedhofstraße verläuft.

- Der Streckenabschnitt hat eine Gesamtlänge von 380 m. Richtung Osten (stadtauswärts) besteht ein Höhenunterschied von 10 Metern.
- Der DTV der Hochbildstraße liegt nicht vor. Die Werte der Lippertsreuter Straße können als Anhaltspunkt verwendet werden.
- Es besteht eine Geschwindigkeitsbeschränkung auf 50 km/h.
- Die Fahrbahnbreite beträgt 8,7 m.
- Die Verkehrssituation ist geprägt durch kontinuierliches hohes Kfz-Verkehrsaufkommen.
- An der Hochbildstraße sind beidseitig Schutzstreifen markiert.

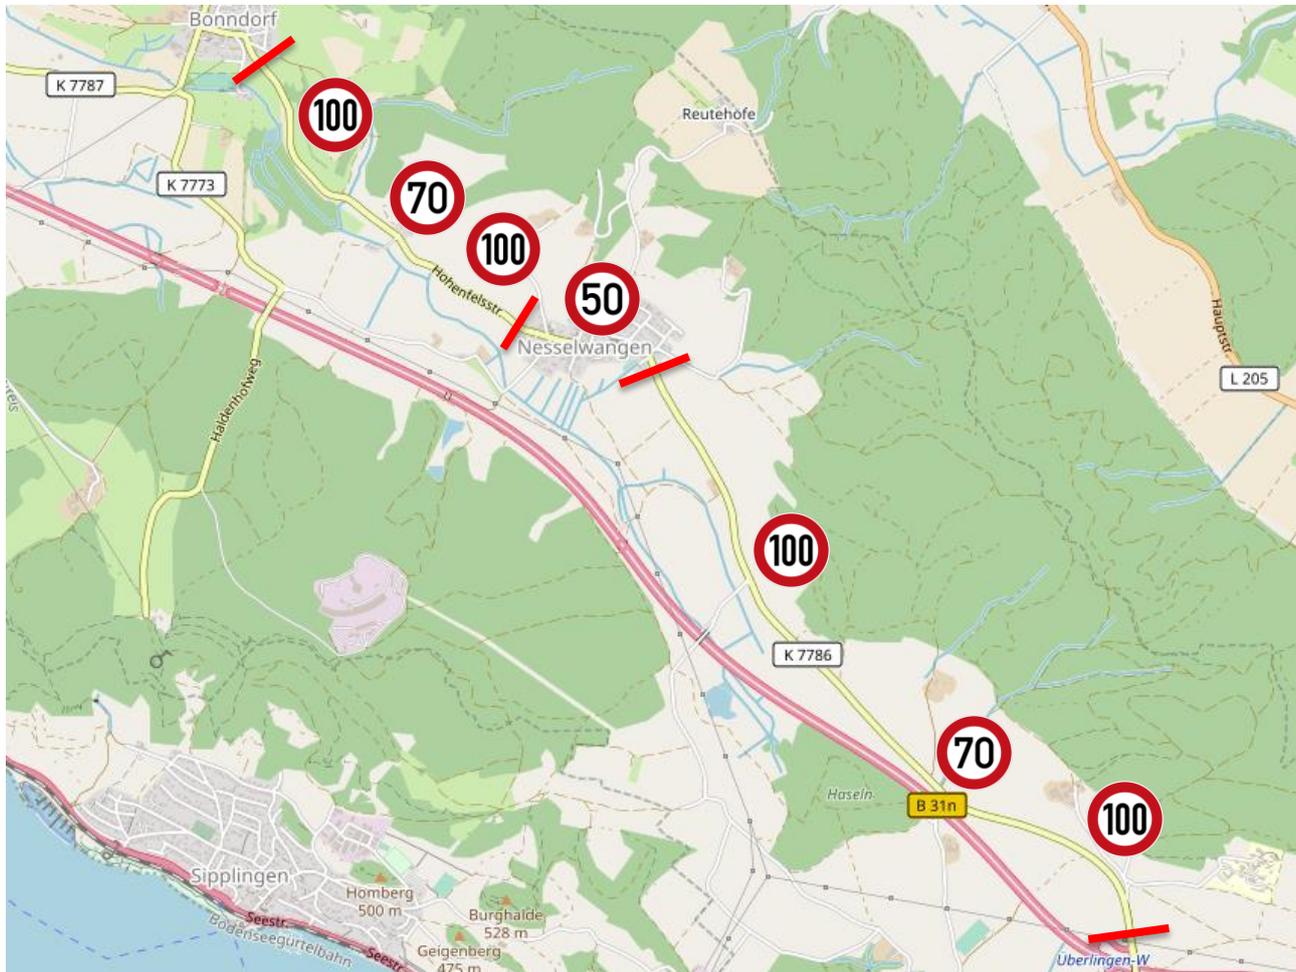
Abb. 39: Karte K 7786 Nesselwangen–Bonndorf, Überlingen

Betrachtet wurde die K 7786 vom Anschluss B 31 Überlingen West bis zum Ortseingang Bonndorf ohne die Ortsdurchfahrt Nesselwangen.

- Der Abschnitt hat eine Gesamtlänge von 3,4 km. Im südöstlichen Abschnitt steigt die K 7786 ab der B 31 auf 0,5 km Länge um 20 Meter steil an und verläuft dann bis Nesselwangen weitgehend flach. Von Nesselwangen nach Bonndorf sind mehrere Gefälle- und Steigungsstrecken enthalten (max. 20 Meter).

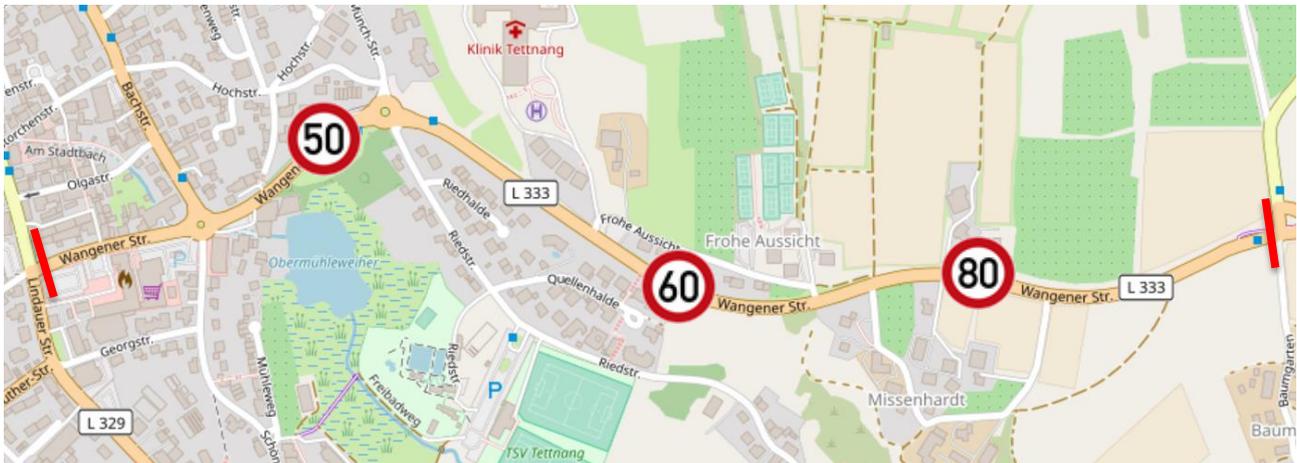
Abb. 42: Karte Wangener Straße, Tettngang

Betrachtet wurde die Wangener Straße (L 333) von der Lindauer Straße (L 329) bis zur L 326 (Büchel).

- Der Streckenabschnitt hat eine Gesamtlänge von 1,6 km und beinhaltet Steigungen bis 8 %.
- Der DTV beträgt 5.467 Kfz/24 h (Radverkehrskonzept 2016).
- Innerorts bis zur westlichen Einmündung Frohe Aussicht gilt Tempo 50 (750 m), anschließend 60 km/h bis Missenhardt (440 m) und von Missenhardt bis Büchel 80 km/h.

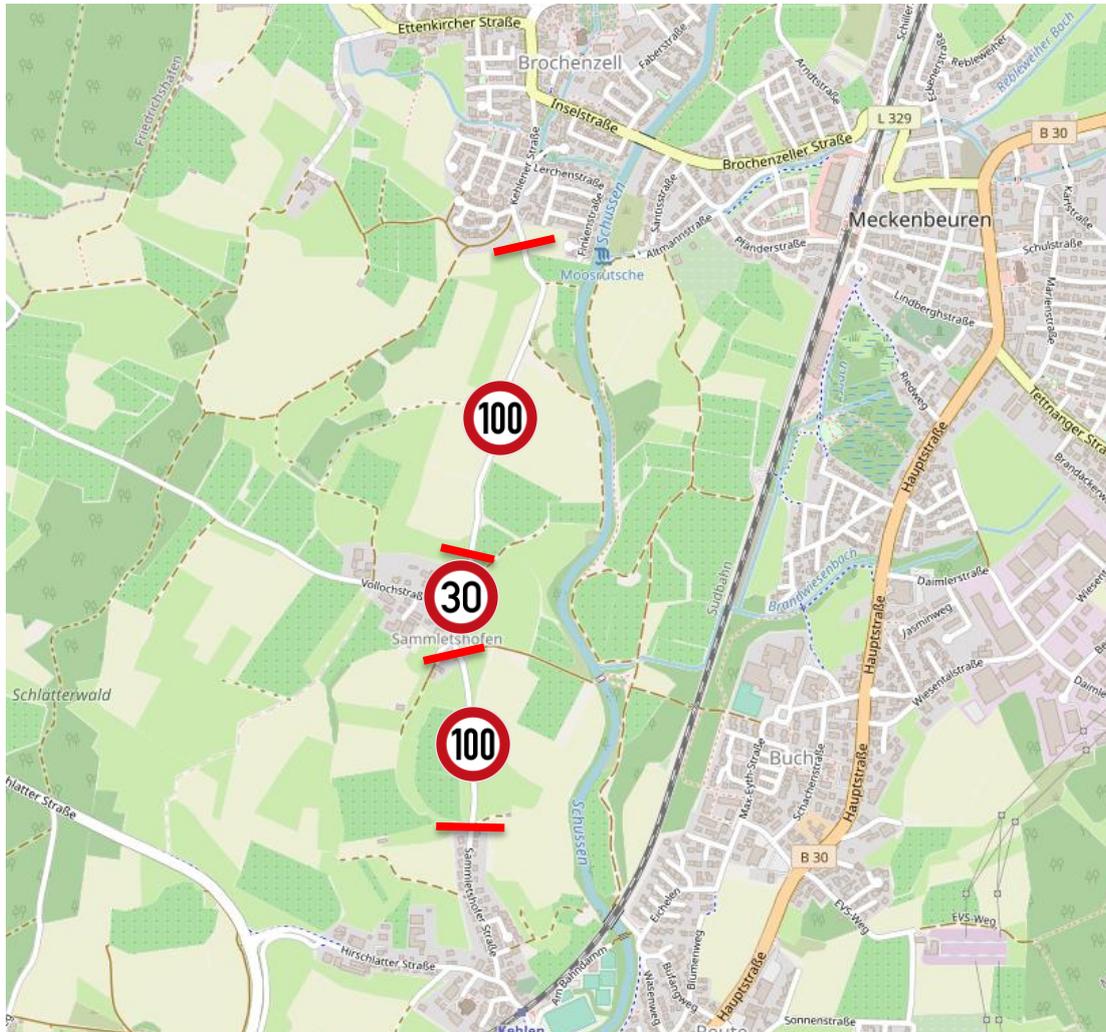
Abb. 63: Karte Kehlener Straße und Allmandstraße, Meckenbeuren

Betrachtet wurde der Außerortsabschnitt der Gemeindeverbindungsstraße (Kehlener Straße und Allmandstraße) zwischen Brochenzell und Kehlen. Die Ortsdurchfahrt in Sammlershofen ist nicht Bestandteil der Auswertung.

- Der Streckenabschnitt hat eine Gesamtlänge von 1,4 km. Es ist kein spürbarer Höhenunterschied vorhanden.
- Der DTV ist nicht bekannt.
- Es besteht keine Geschwindigkeitsbeschränkung. Auf der Außerortsstrecke ist 100 km/h zulässig.
- Die Fahrbahnbreite beträgt ca. 5 m. Das Bankett wird abschnittsweise befahren.
- Die Verkehrssituation ist geprägt durch einzelne Kfz, darunter landwirtschaftlicher Verkehr.
- An der Kehlener Straße und Allmandstraße sind keine Radverkehrsanlagen vorhanden.

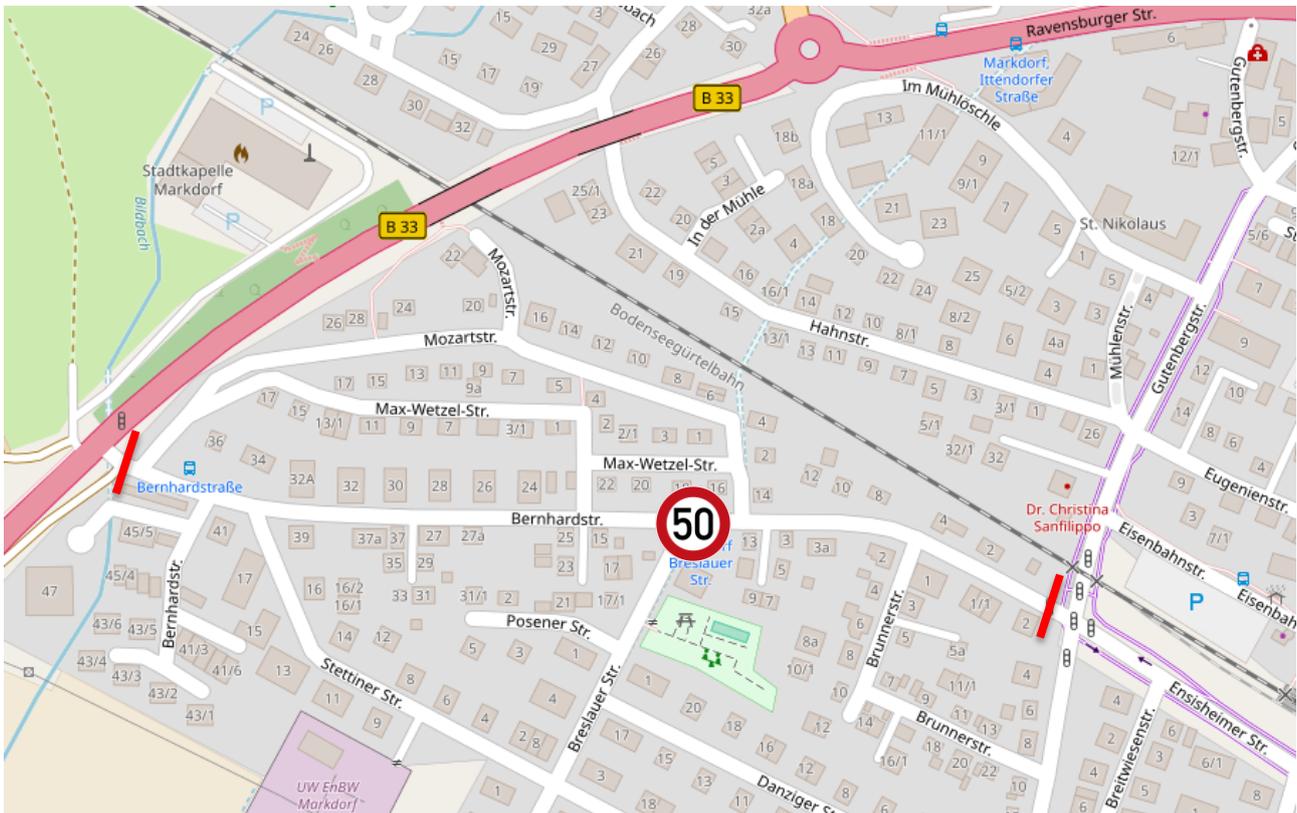
Abb. 66: Karte Bernhardstraße, Markdorf

Betrachtet wurde die gesamte Bernhardstraße von der Einmündung der B 33 bis zur Kreuzung Gutenbergsstraße, an der die Bernhardstraße in die Ensisheimerstraße übergeht.

- Der Streckenabschnitt hat eine Gesamtlänge von 560 m und weist vor dem Kreuzungsbereich zur B 33 eine leichte Steigung auf.
- Der DTV beträgt 4.750 Kfz/24 h (Radverkehrskonzept 2016).
- Die gesamte Bernhardstraße verläuft innerorts, entsprechend gilt auf der gesamten Strecke die Höchstgeschwindigkeit 50 km/h.
- Nach dem Einmündungsbereich in B 33 beträgt die Fahrbahnbreite 7,2 m bis 7,5 m bis zur Aufweitung in Abbiegespuren am Knotenpunkt des Bahnübergangs. In beiden Fahrtrichtungen ist ein Fahrrad-Schutzstreifen markiert.
- Die Bernhardstraße ist eine südliche Ausweichstraße zur Ortsdurchfahrt der B 33 in Markdorf. Die Verkehrssituation ist werktags geprägt durch den morgendlichen und abendlichen Berufs- und Ausweichverkehr sowie durch die Zufahrt zum Bildungszentrum Markdorf in der Ensisheimer Straße.

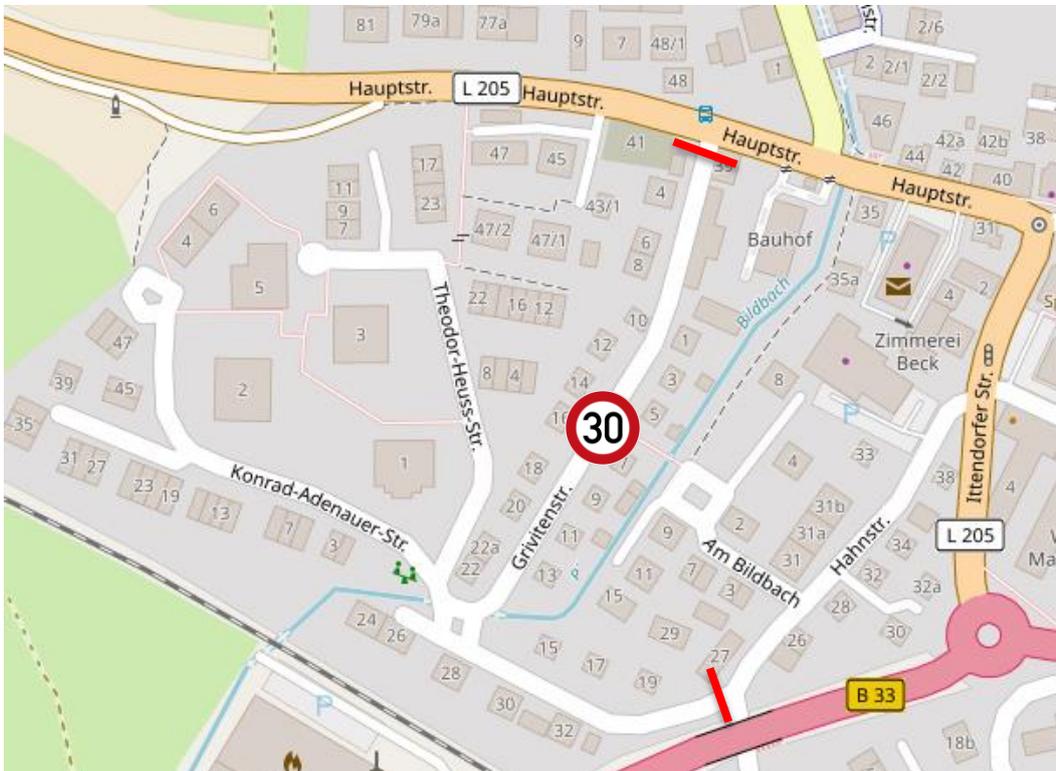
Abb. 71: Karte Grivitenstraße, Markdorf

Die Messungen erfolgten auf der gesamten Grivitenstraße von der Hauptstraße bis zur Hahnstraße.

- Die Grivitenstraße hat eine Gesamtlänge von 410 m. Sie weist im nördlichen Bereich eine Steigung von etwa 2 % auf, im südlichen Bereich verläuft sie eben.
