ADFC-Landkreisradtour am 26. April 2007

Radfahren zwischen Friedrichshafen und Meckenbeuren

2001 und heute

**1. Radweg entlang der Flugplatzstraße (K7791) zwischen Barbarossast-
raße und Einmündung Brückenstraße (K7727)**

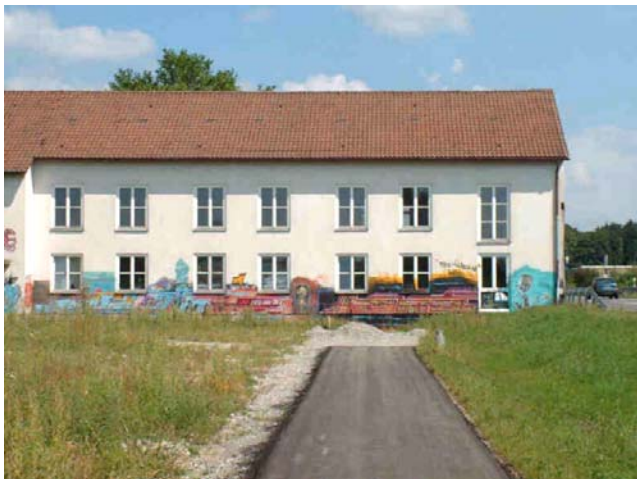
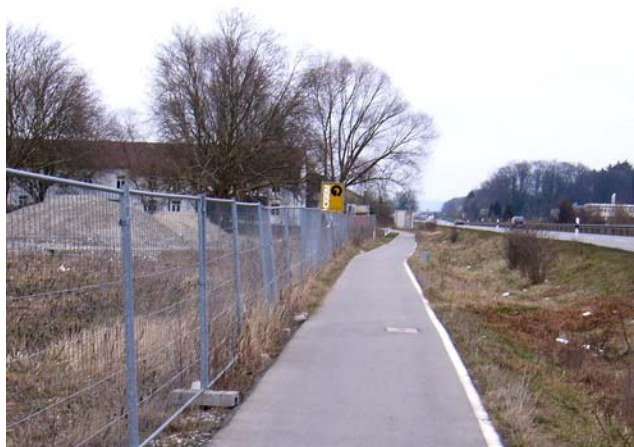
Bild 1a

Radwegende an der ehemaligen Kaserne

Der Radweg verläuft nun durchgehend. Es ist sogar ein weißer Streifen markiert (notwendig wären Randmarkierungen auf beiden Seiten, da es sich um einen Beidrichtungsradweg handelt).

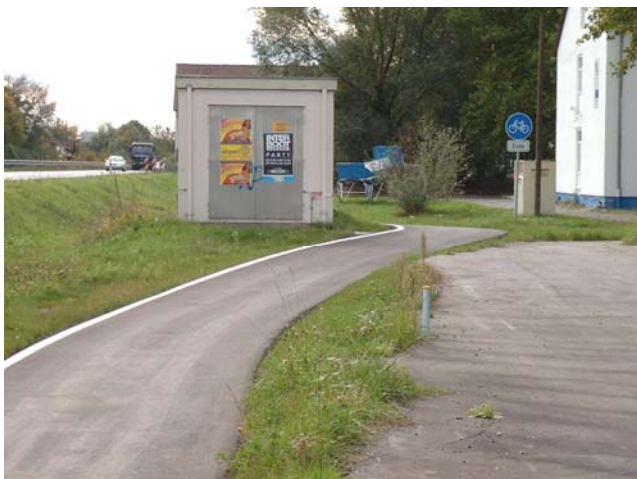
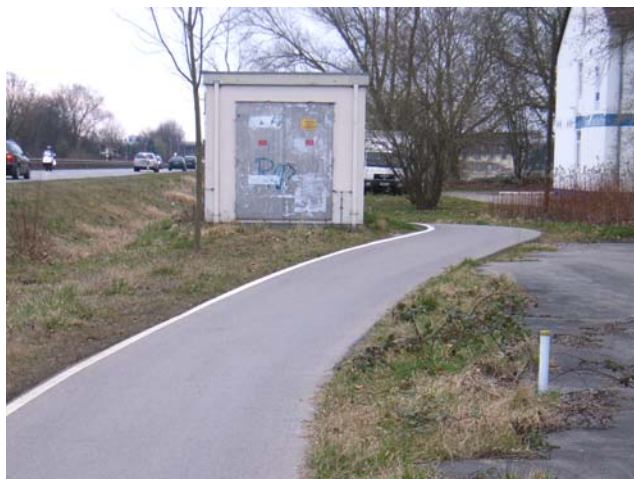
Bild 2a

Schikane um E-Station

Der Beidrichtungsradweg führt immer noch unübersichtlich um die E-Station herum, auf Kosten der Verkehrssicherheit des Radverkehrs.

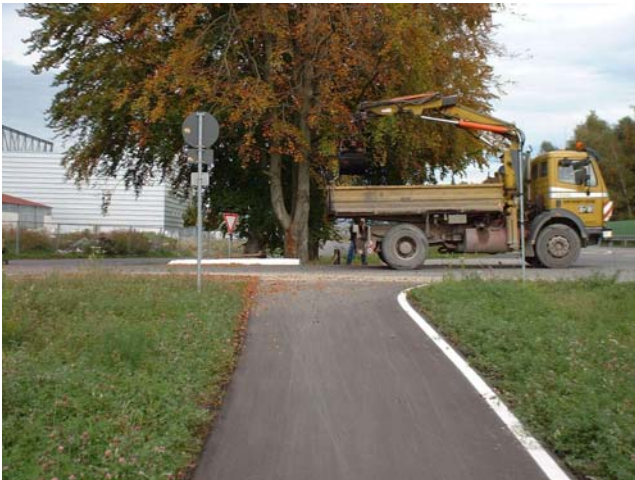
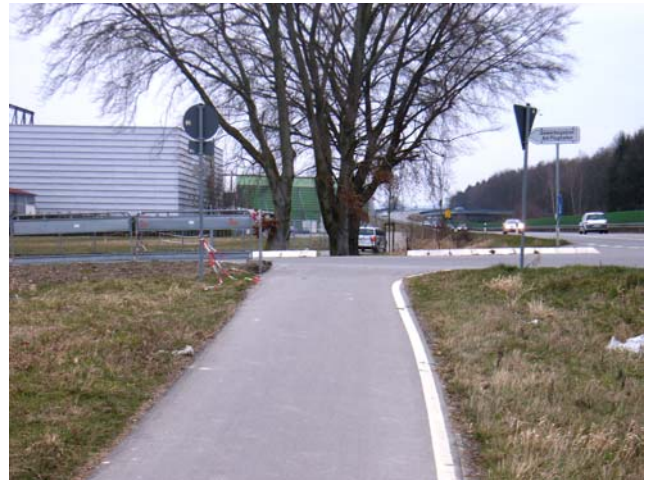
Bild 3a
Ausfahrt Flugplatzstraße

Die Ausleitung des Radweges verläuft immer noch ohne Ankündigung. Eine Fortsetzung des Radweges ist nicht erkennbar.

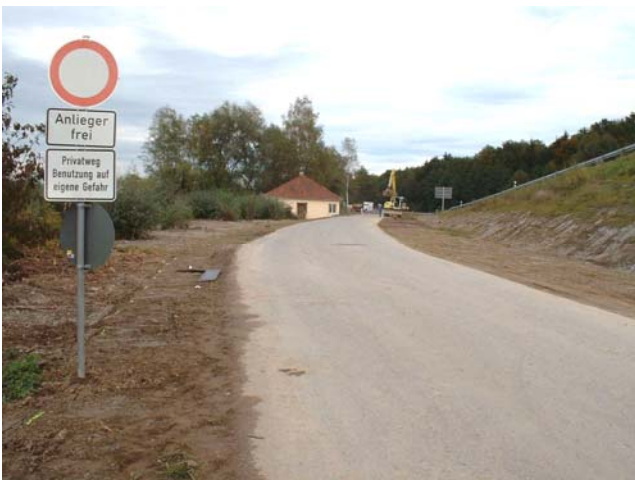
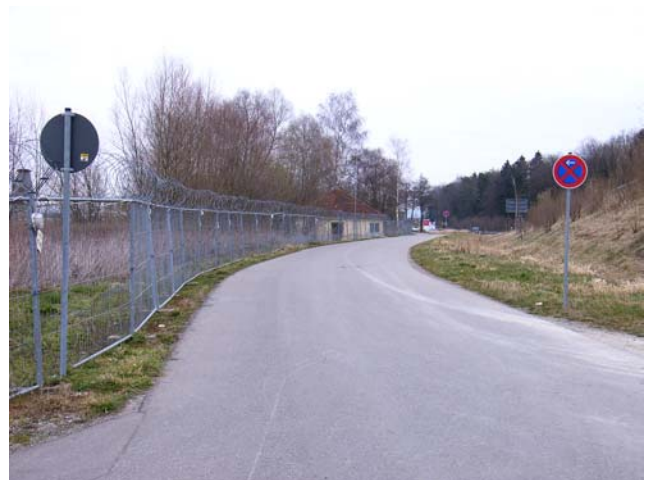
Bild 4a
Fahrverbot, „Anlüger frei“

Das Fahrverbot besteht nicht mehr.

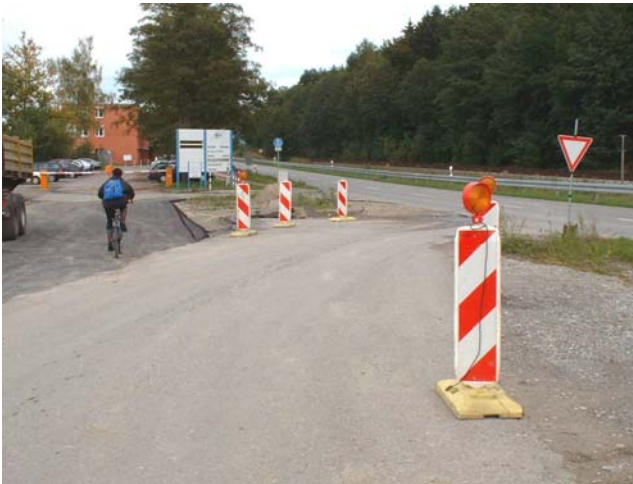
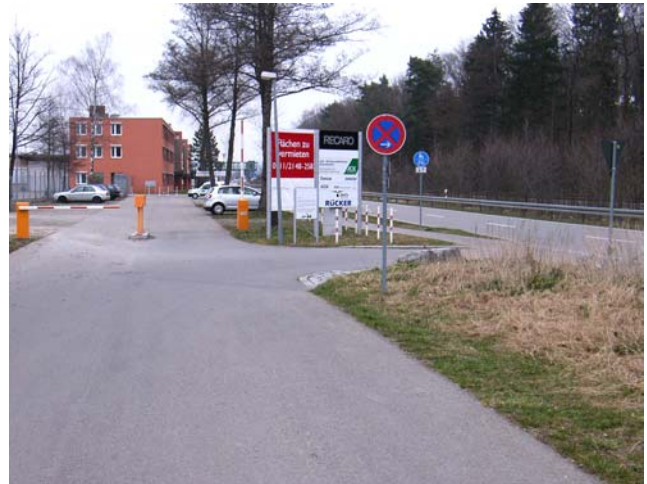
Bild 5a
Einmündung beim Gewerbegebiet (Blick von Süden)

Für den Radverkehr ist diese Stelle ein Ärgernis. Die Linienführung ist für den Radverkehr unlogisch und mit Gefahren verbunden (enge Radien, Einmündungsbereich).

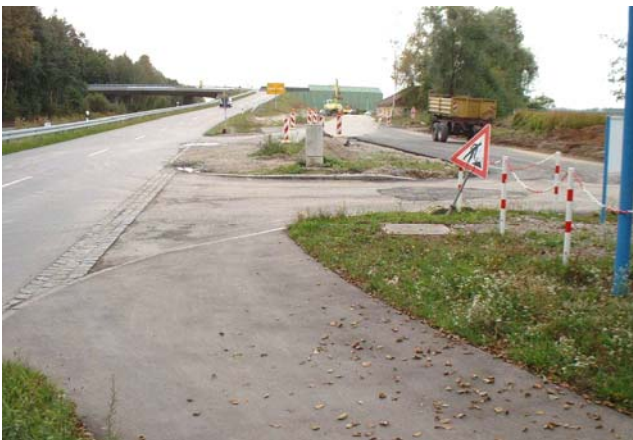
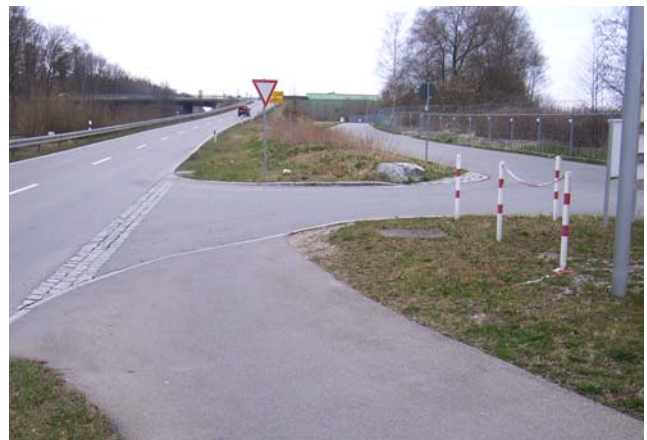
Bild 6a
Einmündung beim Gewerbegebiet (Blick von Norden)

Siehe Bild 5b

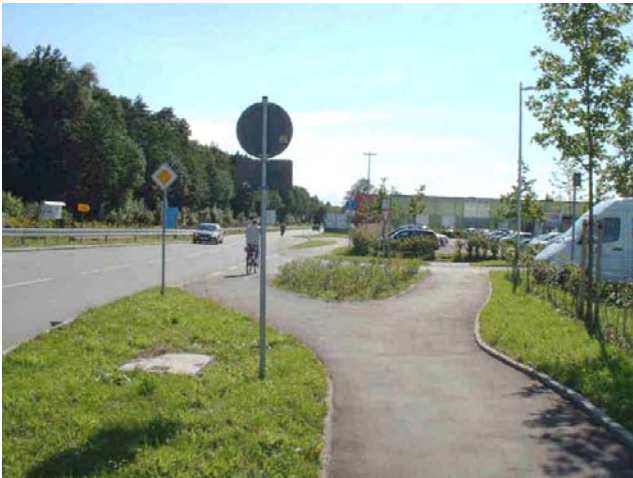
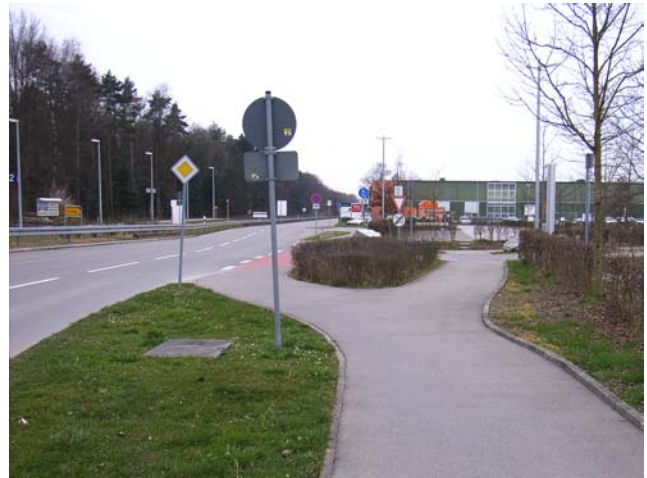
Bild 7a

Flughafenbereich

Nach wie vor ist diese Gabelung für den Rad- und Fußgängerverkehr unklar. Eine Klarstellung und Abhilfe wäre durch Wegweisung oder Markierung einfach möglich.

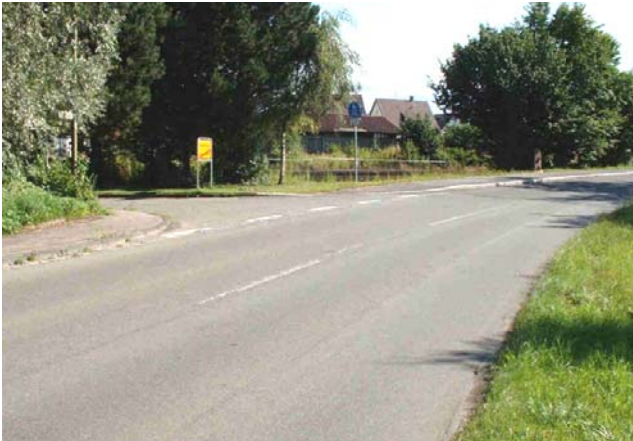
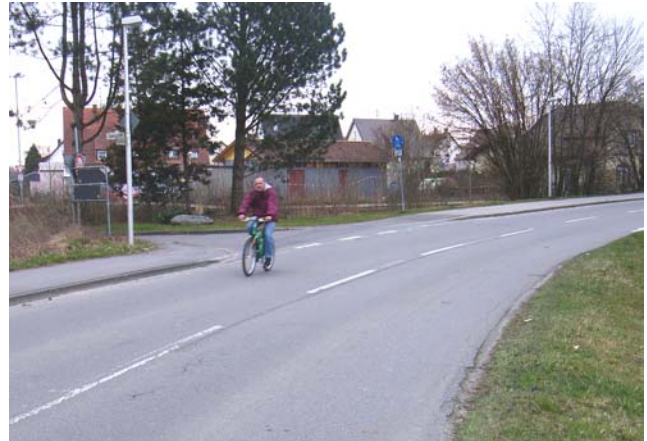
Bild 8a

Einmündung Gunzenhaus

Der Beidrichtungsweg ist nicht sinnvoll. Sein Beginn auf der linken Straßenseite ist außerdem schlecht gelöst (Querung der Fahrbahn). Ein Schutzstreifen auf der rechten Fahrbahnseite wäre die bessere Alternative, auch in Bezug auf die Fortsetzung über die Brücke (s.u.).

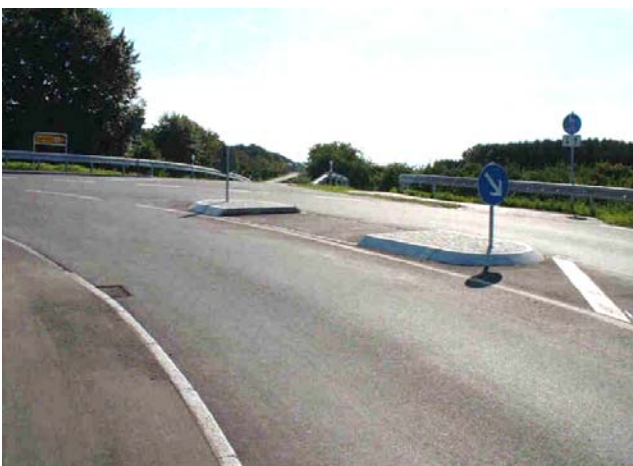
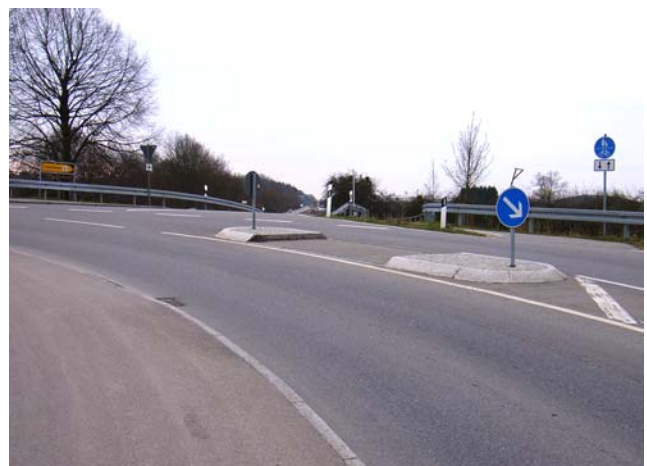
Bild 9a

Einmündung Flugplatzstraße

Eine für Radfahrer trotz Mittelinsel gefährliche Querung. Gerade für Wochenendradverkehr mit Kindern vermittelt diese Querung eine trügerische Sicherheit. Eine Temporeduzierung könnte die Situation entschärfen.

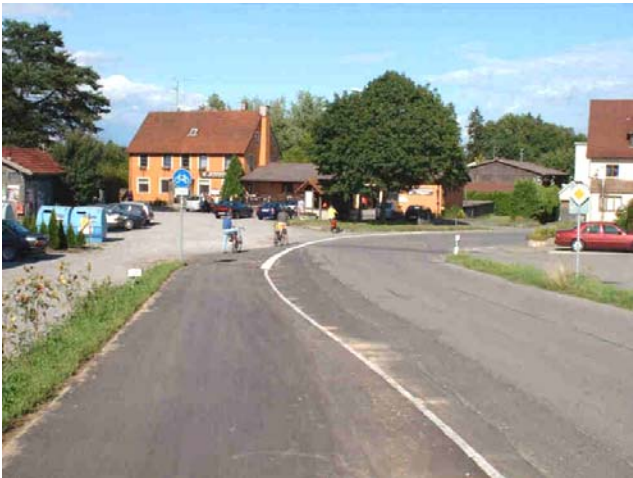
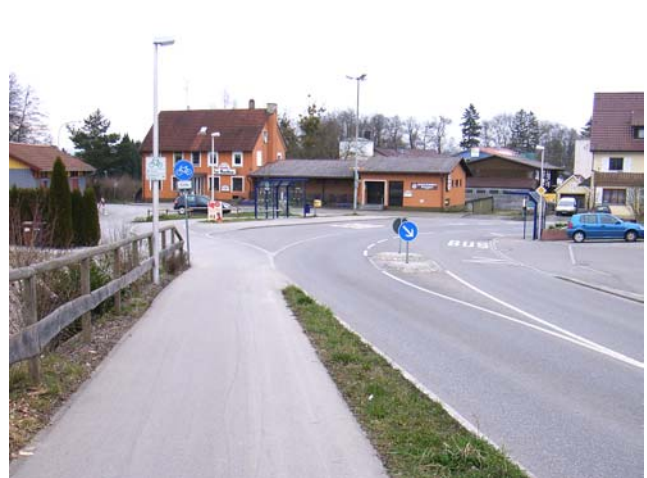
Bild 10a
Rampe östlich der Bahnlinie (Blick bergab)

Die Gegenläufigkeit von Radfahrern, Fußgängern und Inlineskatern an der Gefällestrecke ist gefährlich. Die vorhandene Querungshilfe erfüllt ihre Funktion nur für Fußgänger. Statt auf einem Beidrichtungsradweg wäre der Radverkehr bergab auf der Fahrbahn sicherer geführt.

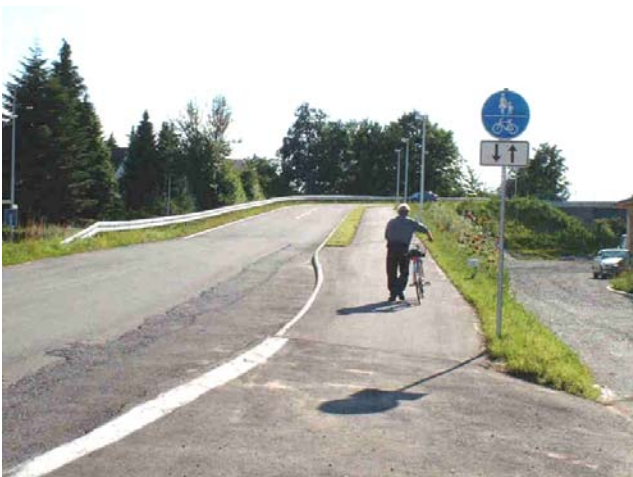
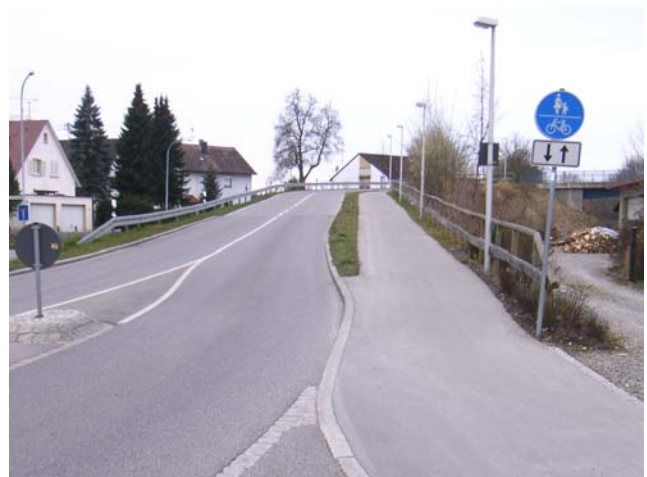
Bild 11a
Rampe östlich Bahnlinie (Blick bergauf)

Siehe Bild 10b

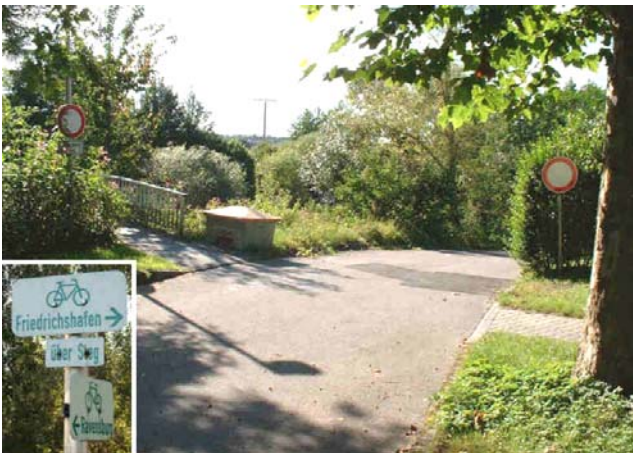
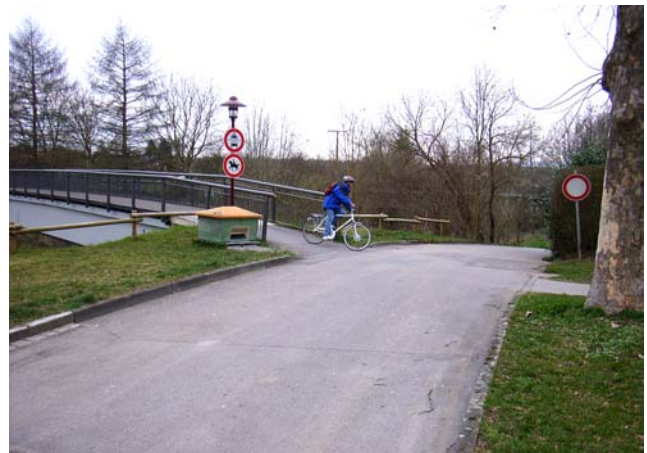
Bild 12a
Brücke über Schussen

Die Brücke wurde mittlerweile verbreitert und für den Radverkehr freigegeben.

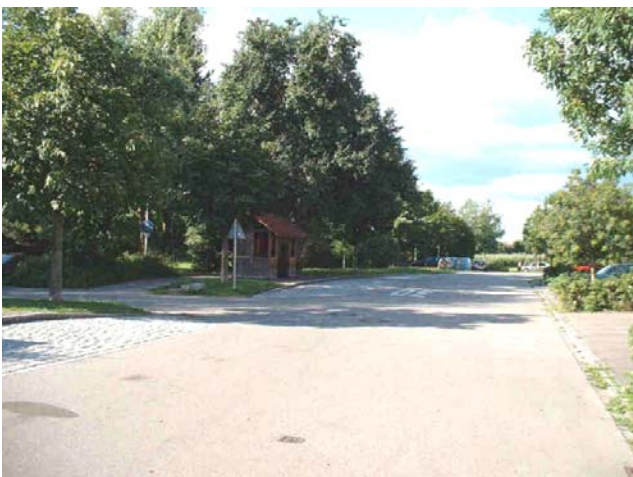
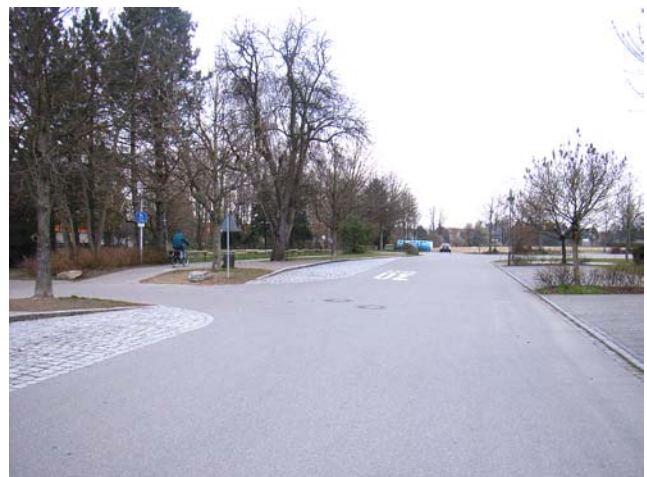
Bild 13a
Buch, Rathaus

Gemäß der StVO ist in Tempo-30-Zonen ein benutzungspflichtiger Radweg nicht zulässig. Die Beschilderung ist außerdem schlecht erkennbar.

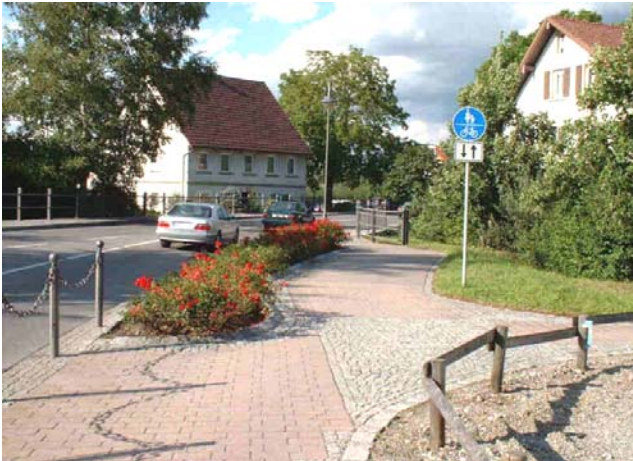
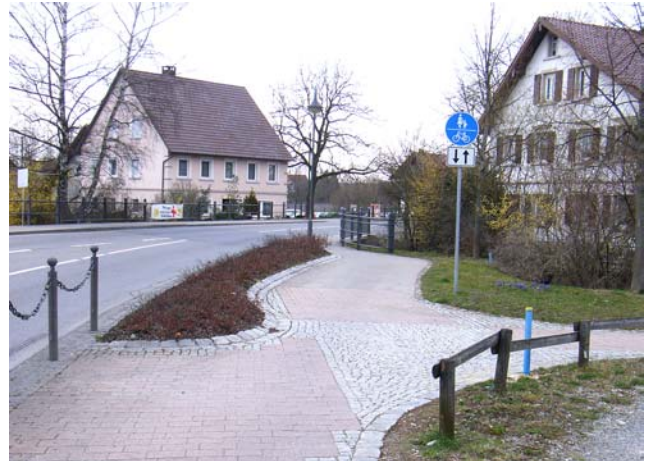
Bild 14a
B30 „Nordkurve“

Richtung nördlichem Ortsende führt ein Beidrichtungsradsradweg an unübersichtlichen Einmündungen und Einfahrten vorbei. Die Breite und Linienführung ist gefahrenträchtig.

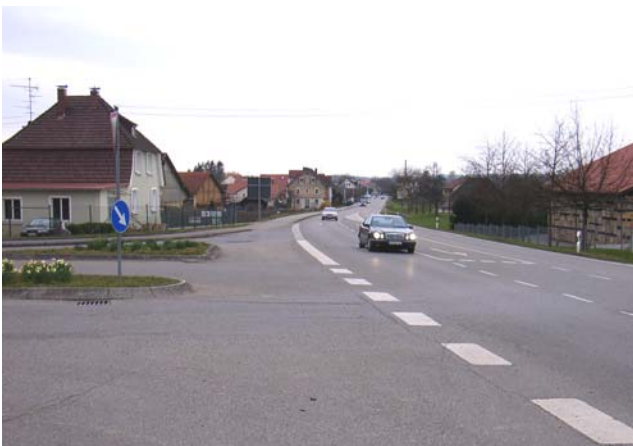
Bild 15
B30-Radweg an der Einm. K7719 Richtung Liebenau (Blick Richtung Meckenbeuren)

Unverändert seit 2001 wird der Radverkehr von Meckenbeuren kommend an der überdimensionierten Einmündung der K7719 nicht weiter geführt. Der Beidrichtungsradsradweg verengt sich bis auf 1,8 m und endet schließlich ...

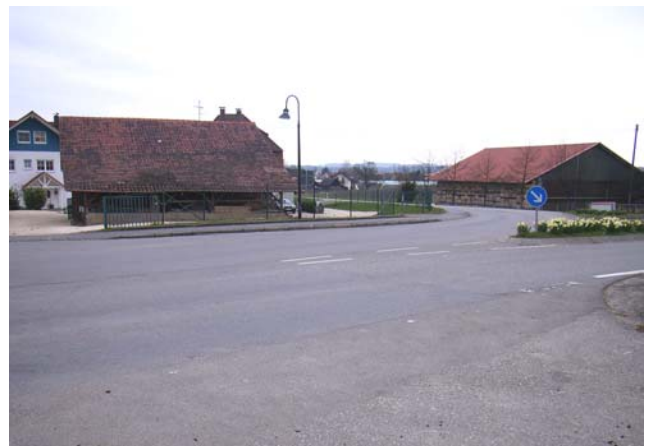
Bild 16
Einmündung K7719 in B30

Auch aus Richtung Liebenau endet der Radweg an der K7719 ohne Hinweise auf eine Fortführung nach Meckenbeuren. Die Querung der sehr breiten Einmündung, die von Kfz sehr schnell befahren werden kann, ist gefährlich.

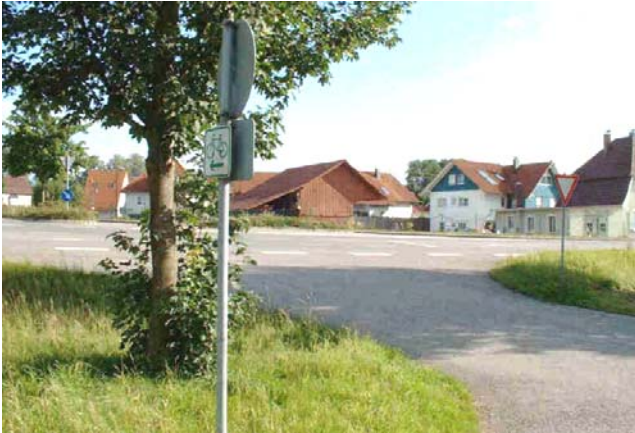
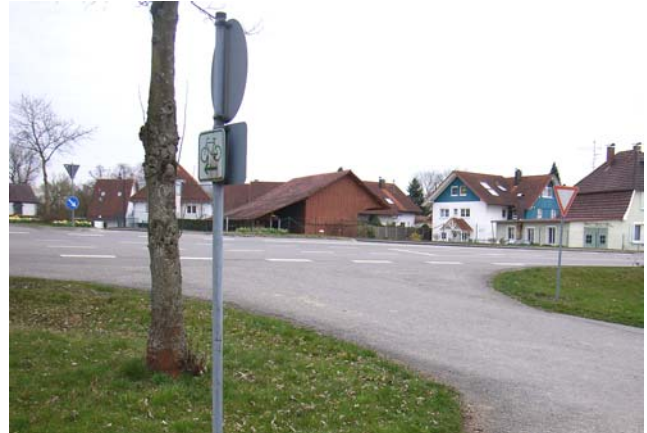
Bild 17a

B30-Radweg gegenüber der Einmündung K7719 (aus Richtung Ravensburg)

Von Ravensburg kommend endet die Wegweisung an dieser großen Außerortskreuzung. Es ist weder eine weiterführende Wegweisung noch Radwegbeschilderung erkennbar. Die Querung der B30 ist aufgrund hoher Geschwindigkeiten der Kfz gefährlich.

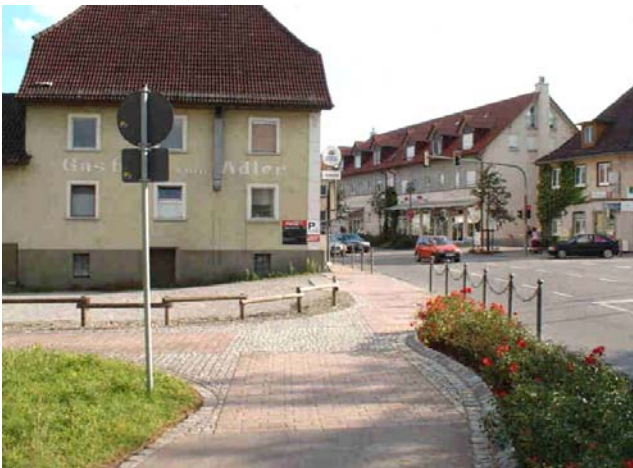
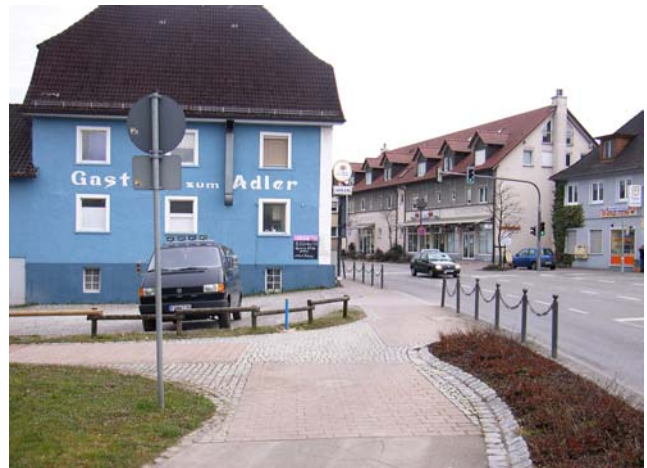
Bild 18a
Gasthof Adler

Der Radverkehr wird sich selbst überlassen und ohne Wegweisung oder Ankündigung einer Radverkehrsanlage auf einen engen Fußgängerbereich geführt.

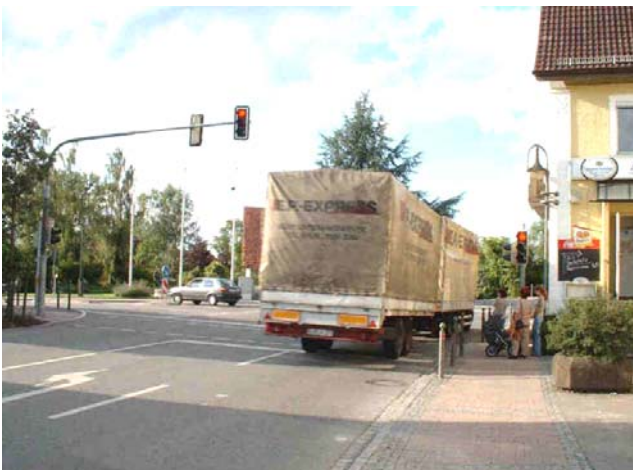
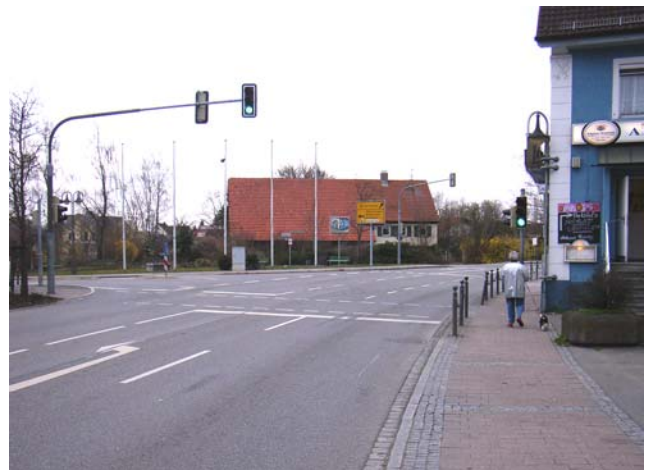
Bild 19a
Gasthof Adler (Blick von Süden)

Der Gehweg am Gasthof Adler ist in Gegenrichtung als Radweg ausgeschildert. Für den Radverkehr ist diese Führung inakzeptabel.

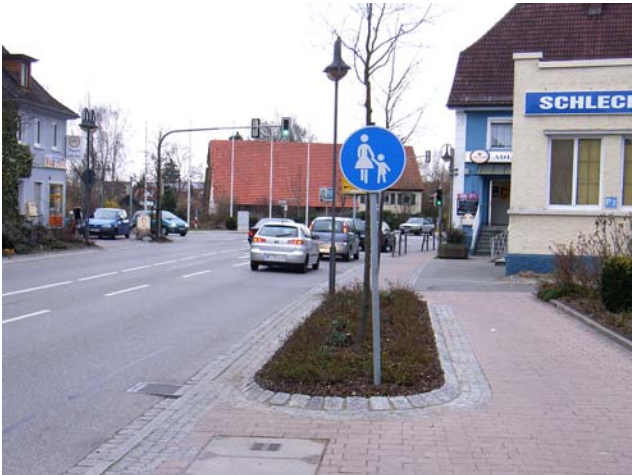
Bild 20

Gasthof Adler (Blick von Süden)

Die Beschilderung ist nicht korrekt, denn in Gegenrichtung dieses Gehweges besteht ein Radweg.

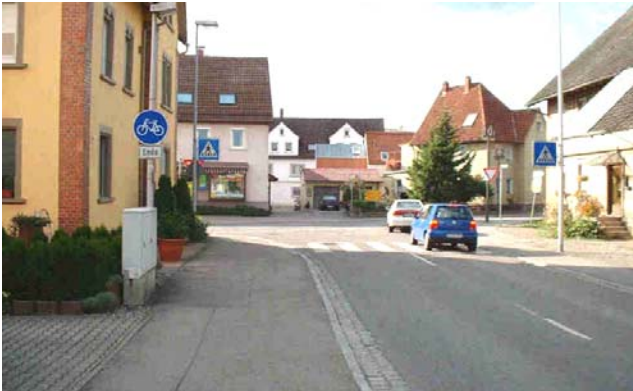
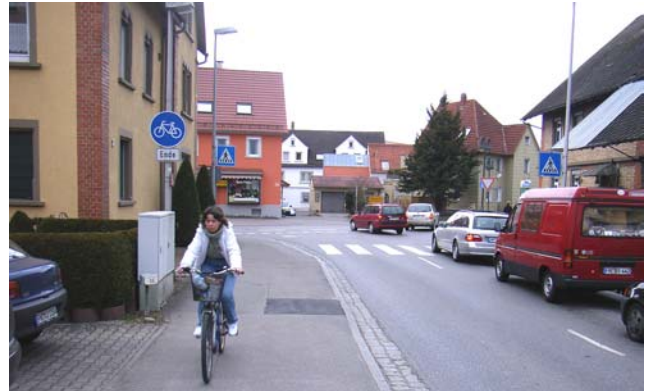
Bild 21a
Einmündung der L329 in B30: Radweg Ende

Wie funktioniert die Querung für Radfahrer?
Wo ist die Fortführung?
Ist der Fußgängerüberweg zu benutzen?

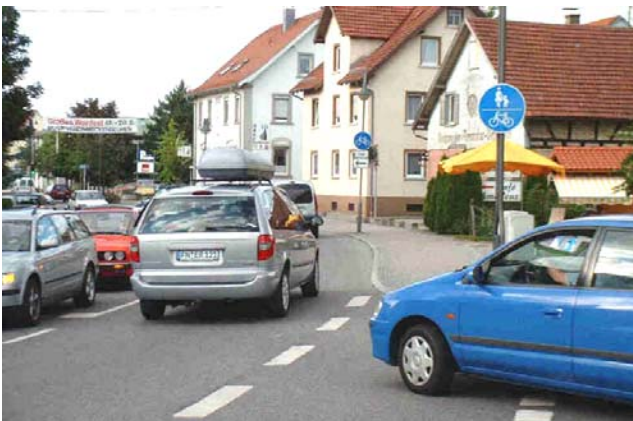
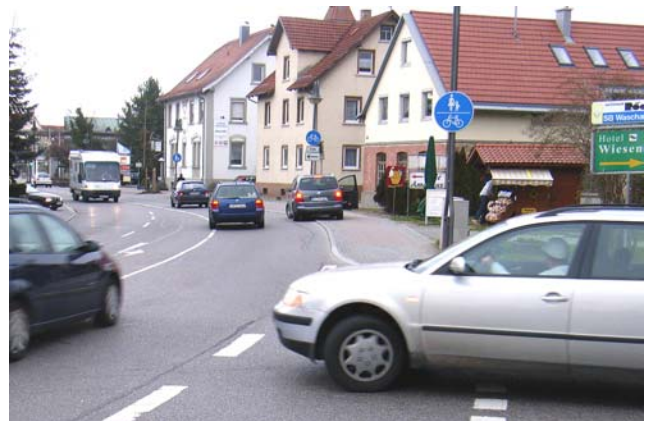
Bild 22a
Radweg B30 Richtung Norden

Das kurze Teilstück des Radweges mit dem bald darauf folgenden Ende des Radweges stellt keine akzeptable Radverkehrsführung dar.

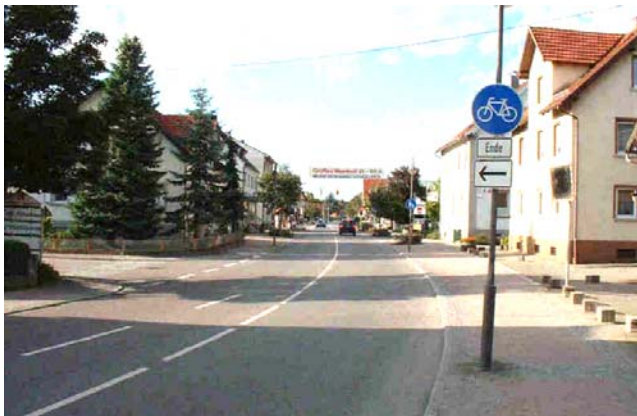
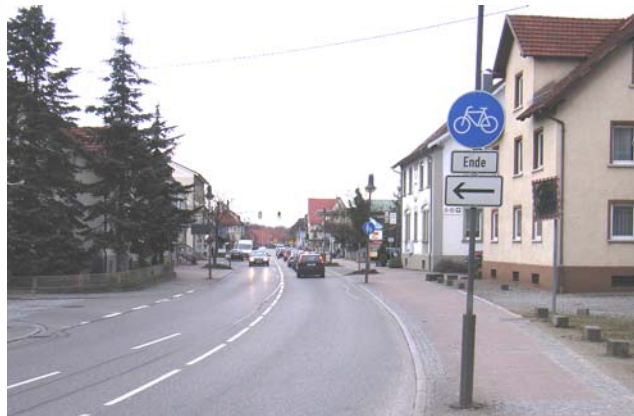
Bild 23a

Radweg Ende mit Pfeil

Eine Beschilderung, wie sie in der StVO nicht zu finden ist.

Die Bedeutung des Pfeils ist unklar. Weder eine mögliche Querung in die Seitenstraße noch die Ausleitung auf die Fahrbahn ist so gelöst, dass sie sicher und komfortabel erfolgen kann.

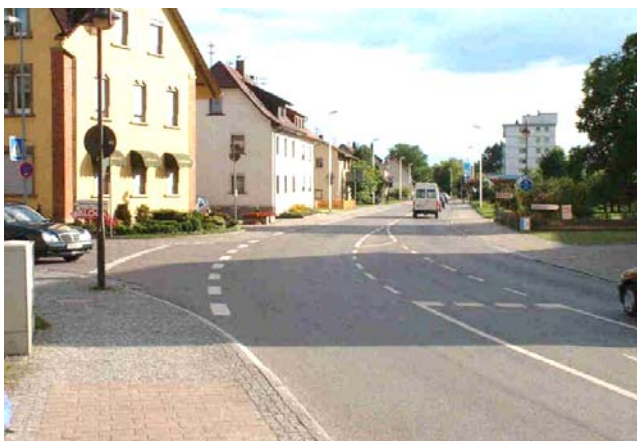
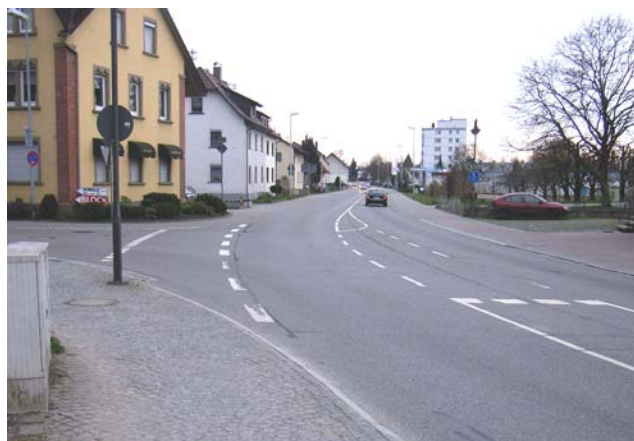
Bild 24a

Einmündung Tettlinger Straße in B30

Die Querung des Radverkehrs erfolgt ohne Hinweise oder Hilfen.

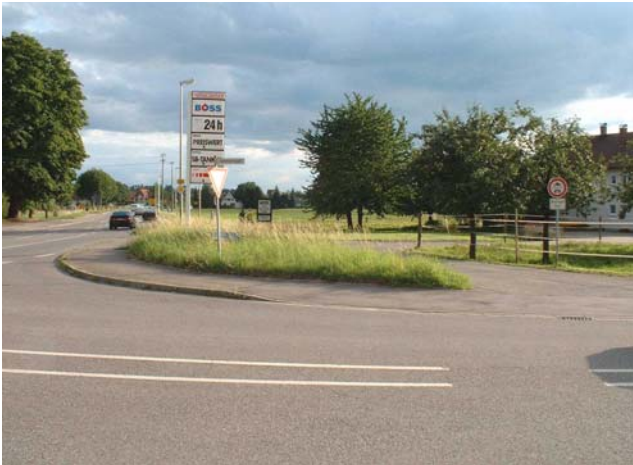
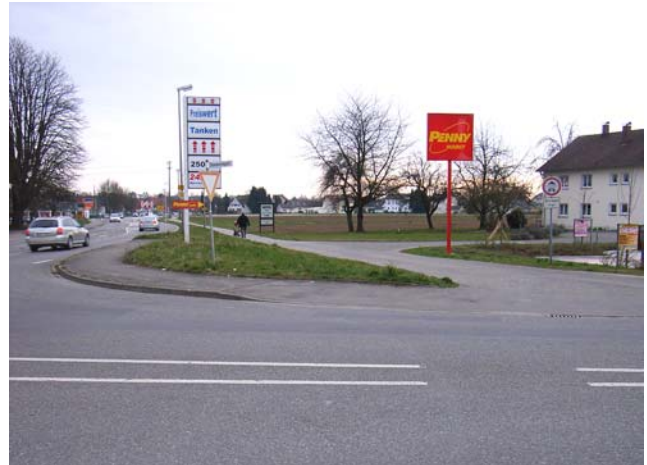
Bild 25a
B30, Einmündung Sömmeringstraße (Buch)

Die Fortsetzung des Radweges ist unklar und nicht mit einem Blick erkennbar.

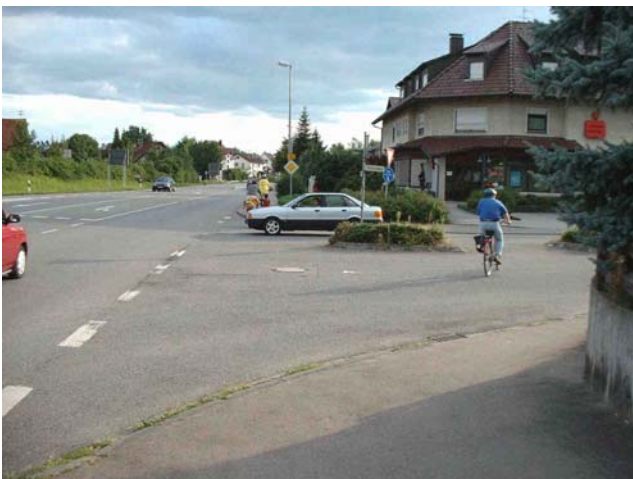
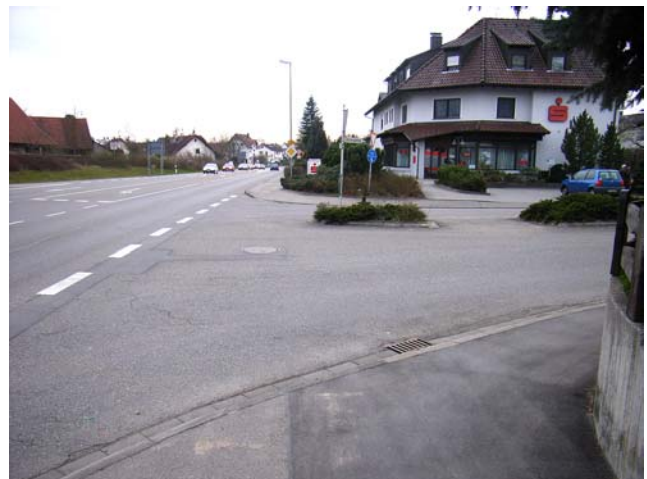
Bild 26a
Einmündung bei Sparkasse (Büfangweg)

Die Querung ist unübersichtlich und erfolgt über mangelhaft abgesenkte Bordsteine.
Die Markierung einer Furt wäre hilfreich.

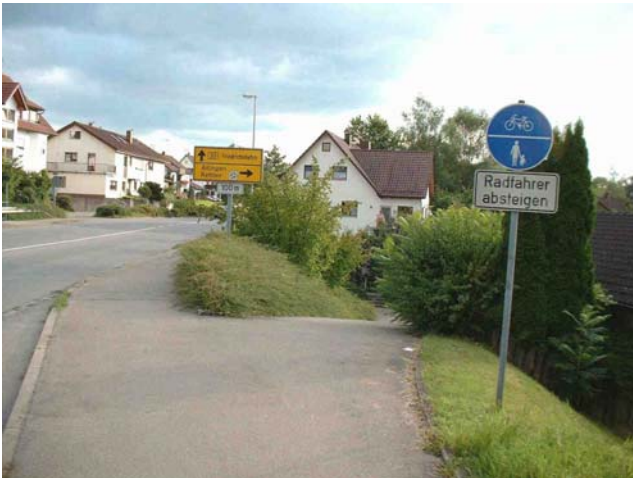
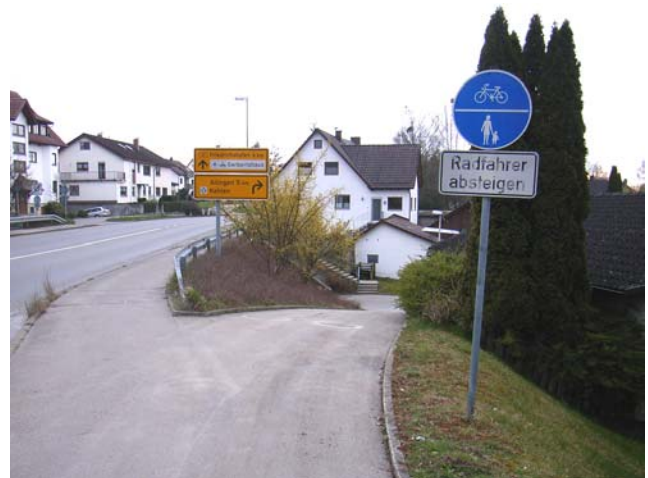
Bild 27a
**B30 Kehlen Richtung Friedrichshafen,
(Tunnellweg)**

Die Fortsetzung des Radweges ist fraglich: Unterführung oder entlang der Straße?
Und: Radweg und absteigen, wie passt das zusammen?

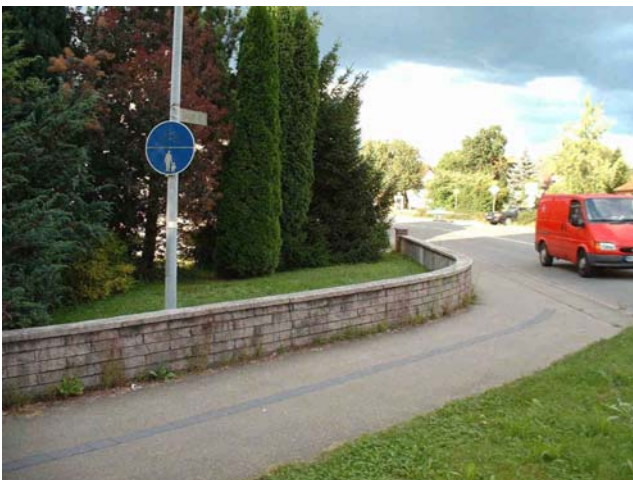
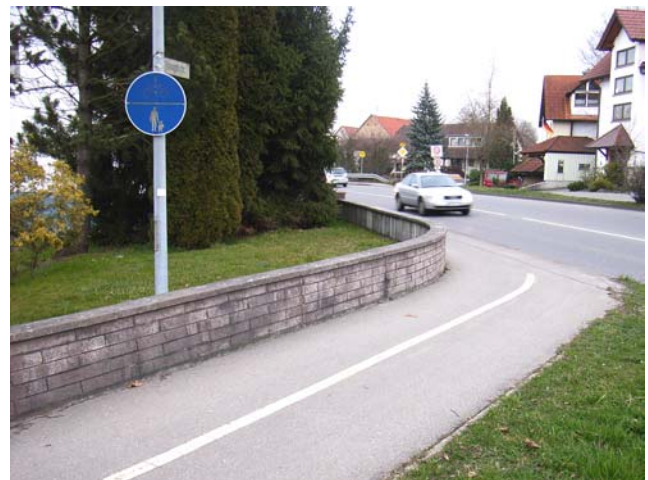
Bild 28a
**B30 Kehlen, Einmündung K7725
(Blick Richtung RV)**

Ein Beidrichtungsradweg, der die StVO-Anforderungen nicht erfüllt:

- Die Markierung (Trennung) und Beschilderung (gemeinsamer Geh-/Radweg) passen nicht zusammen.
- In Normalrichtung ist der Geh-/ Radweg nicht gegenläufig beschildert (siehe Bild 27b).
- Die Führung des Geh-/Radweges ist unübersichtlich.

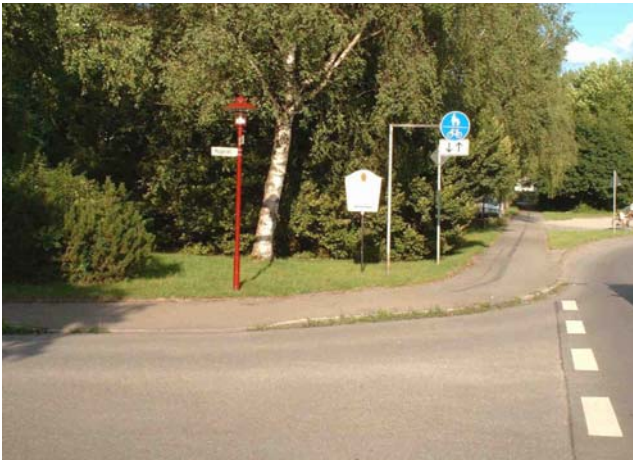
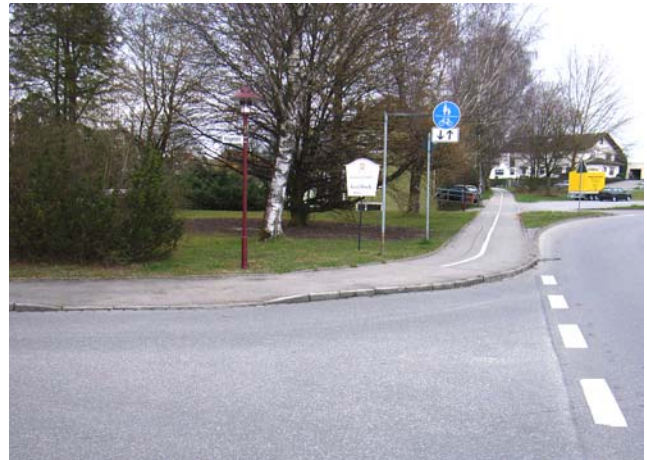
Bild 29a

Kehlen K7725 Richtung B30

Die Gestaltung dieses Beidrichtungsradweges entspricht nicht der StVO:

- Die Linienführung der Auffahrt ist mangelhaft.
- Die Markierung (Trennung) und Beschilderung (gemeinsamer Geh-/Radweg) passen nicht zusammen.
- Die Beschilderung mit Gegenläufigkeit ist bei linksseitigen Radwegen nicht üblich, sondern bei Beidrichtungsradwegen auf der rechten Fahrbahnseite. Diese Beschilderung fehlt allerdings (siehe auch Bild 28b).

Die Bordsteinabsenkung ist verbesserungswürdig.

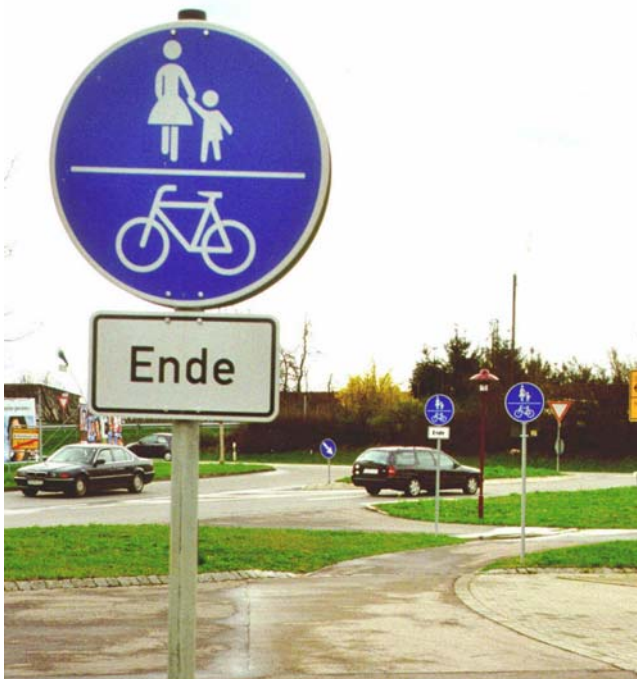
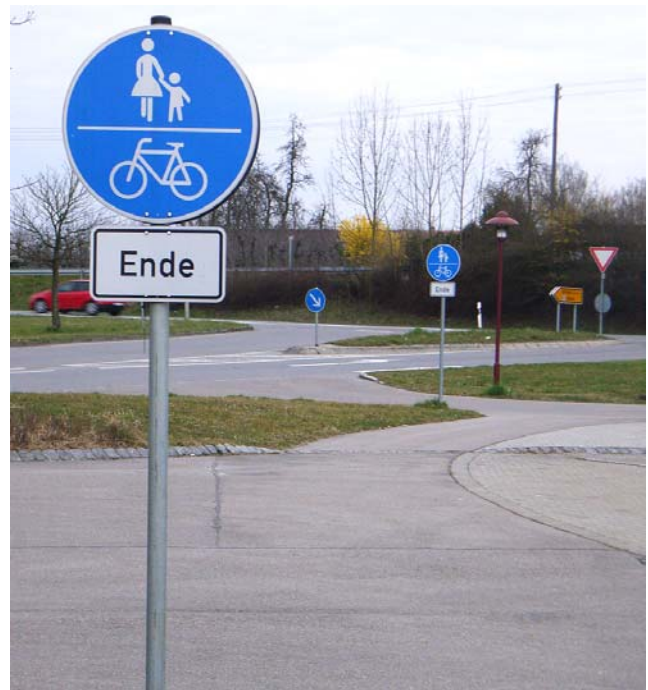
Bild 30a

Kehlen: Einmündung der K7725 in B30 (beim Feuerwehrhaus)

Es wurde ein Radweg-Schild entfernt, nun ist der Schilderwald noch unverständlicher als vorher: Radweg Ende, und kurz danach nochmals Radweg Ende.

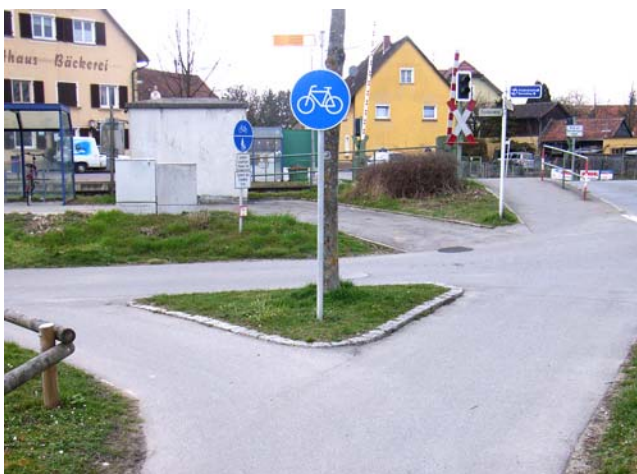
Bild 31

Kehlen, Bahnübergang der K7725

Alles Radweg oder was?

Diese Beschilderung ist zu pauschal um richtig verstanden zu werden.
