Radlers Höhen und Tiefen in Friedrichshafen

11. Juli 2012

Nur für Geübte - Radwege für Alltagsradler

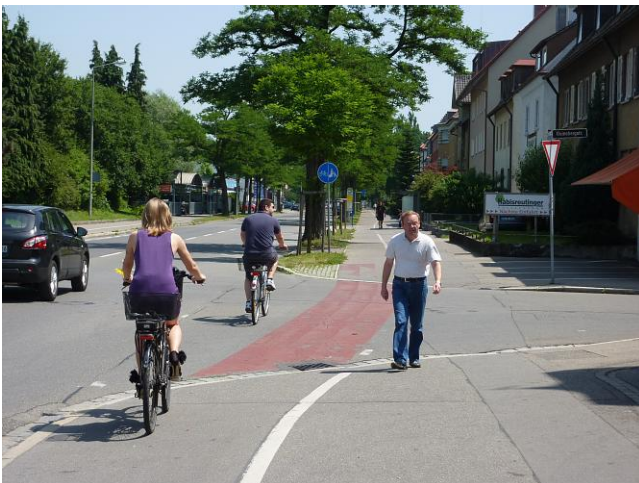
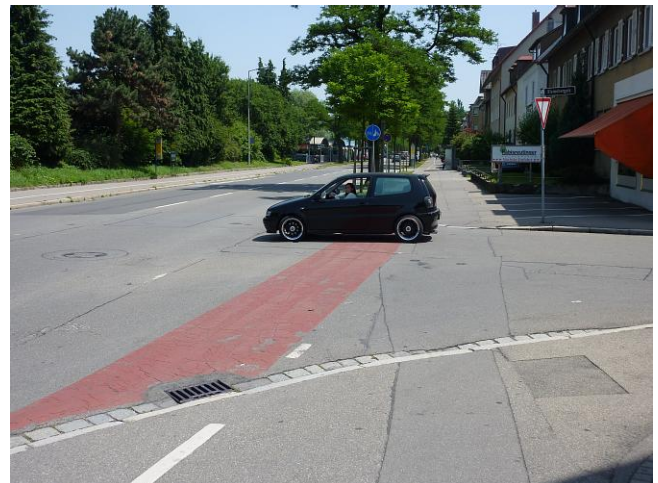
Bild 2: Einmündung der Kleinebergstraße in die Paulinenstraße

Bild 3: Einbiegendes, wartendes Kfz, welches dabei die Fahrradfurt blockiert

An der Einmündung der Kleinebergstraße ist – wie an den folgenden Einmündungen – der Radweg bei einbiegenden Kfz blockiert. Dies ist eine Gefahrenquelle und ein erheblicher Komfortverlust für den Radverkehr.

Die Markierungen im Einmündungsbereich sind nur noch unvollständig vorhanden.

Die Einmündung der Kleinebergstraße in die Paulinenstraße weist die mit Abstand schlechteste Bordsteinabsenkung im gesamten Straßenzug auf und sollte deshalb mit Priorität umgebaut werden. Eine Verlegung der Wasserführung und des Einlaufschachtes sollten dabei geprüft werden.

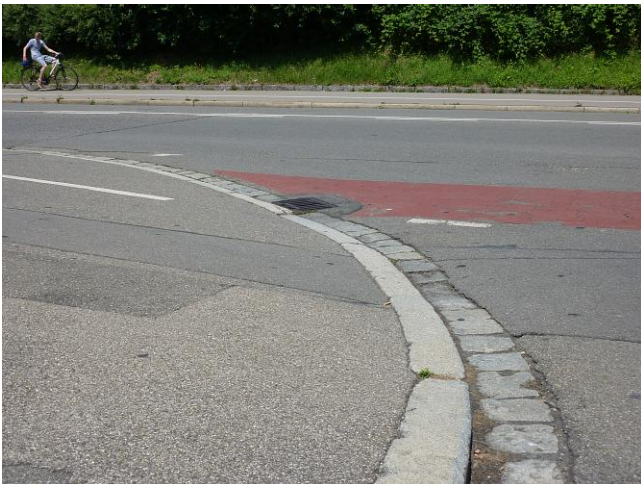
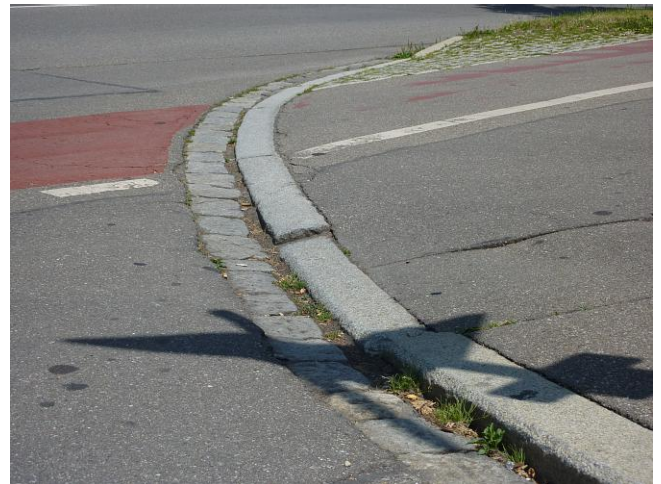
Bild 4: Mangelhaft abgesenkter Bordstein an der Einmündung der Kleinebergstraße

Bild 5: Mangelhaft abgesenkter Bordstein an der Einmündung der Kleinebergstraße

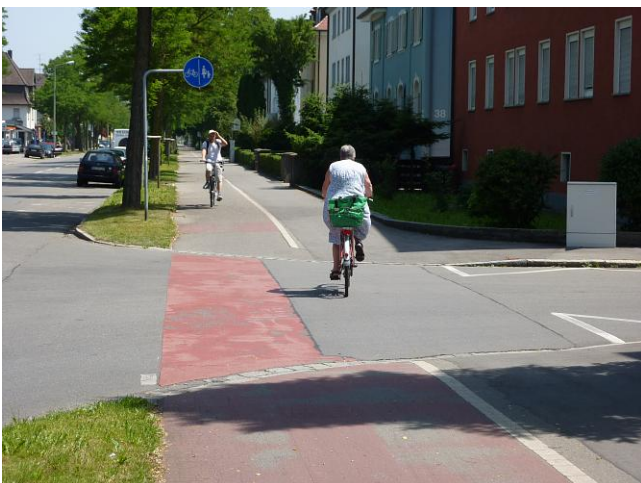
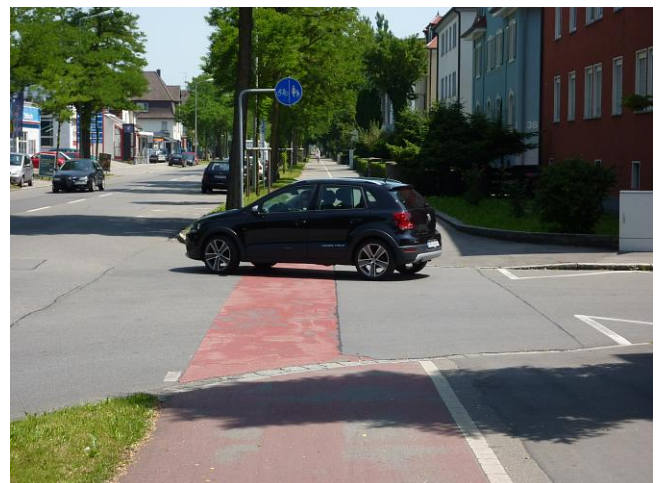
Bild 6: Einmündung der Werderstraße in die Paulinenstraße

Bild 7: Einbiegendes, wartendes Kfz, welches dabei die Fahrradfurt blockiert

Die Einmündung der Werderstraße weist vergleichbare Mängel auf wie die Kleinebergstraße.

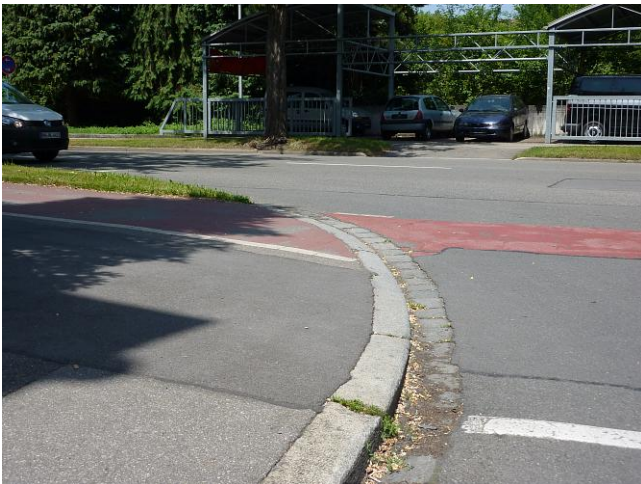
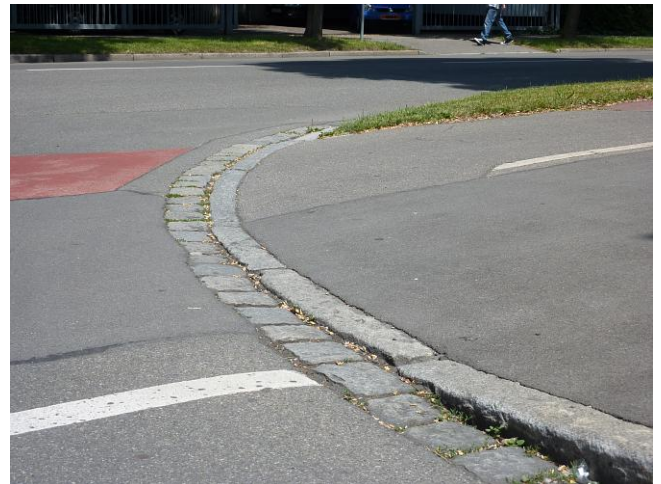
Die Bordsteinabsenkungen sind auch hier verbesserungswürdig.

Bild 8: Unzureichend abgesenkter Bordstein an der Einmündung der Werderstraße

Bild 9: Unzureichend abgesenkter Bordstein an der Einmündung der Werderstraße

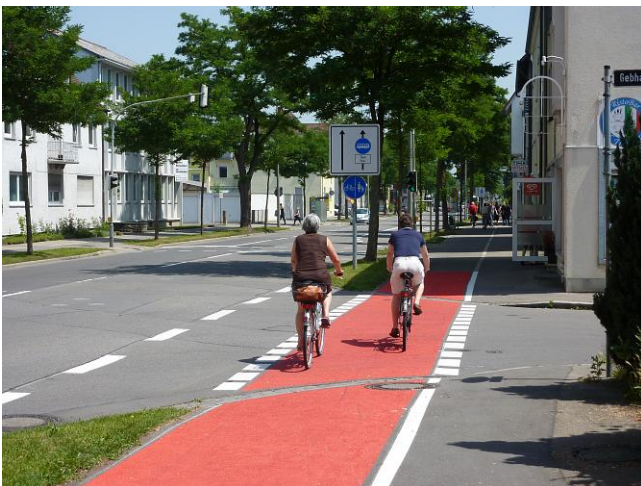
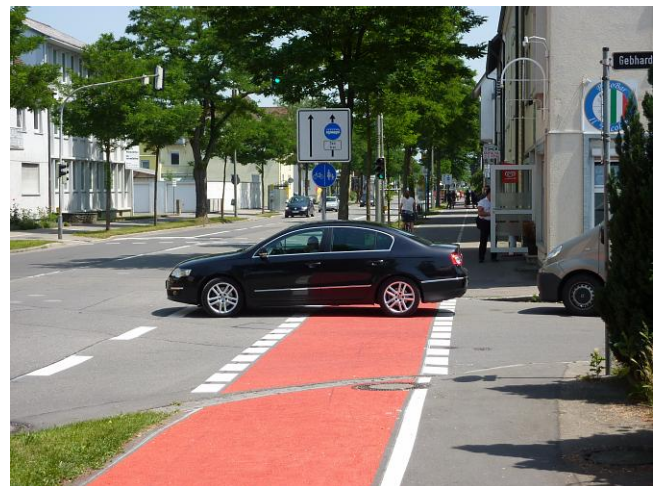
Bild 10: Einmündung der Gebhardstraße in die Paulinenstraße

Bild 11: Einbiegendes, wartendes Kfz, welches dabei die Fahrradfurt blockiert

An der Einmündung der Gebhardstraße wurde die Radwegfurt mit einem Rotbelag und Begrenzungslinien neu markiert. Dies ist ein Sicherheitsgewinn für den Radverkehr. Allerdings sind die Sichtverhältnisse sowohl für den Radverkehr auf dem Radweg als auch für den einbiegenden Kfz-Verkehr nur begrenzt. Die Rotmarkierung kann nicht verhindern, dass Kfz die Radwegfurt blockieren.

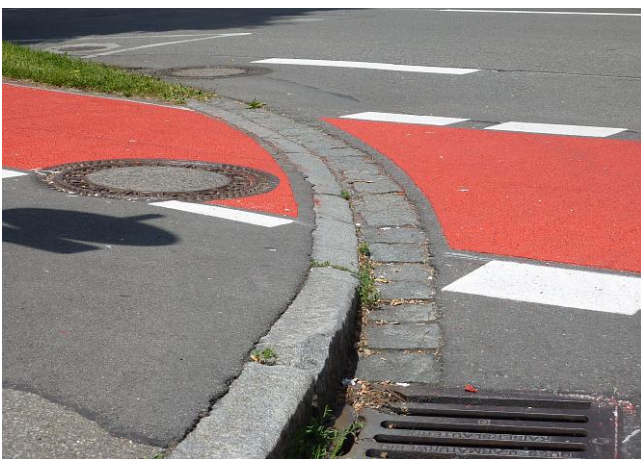
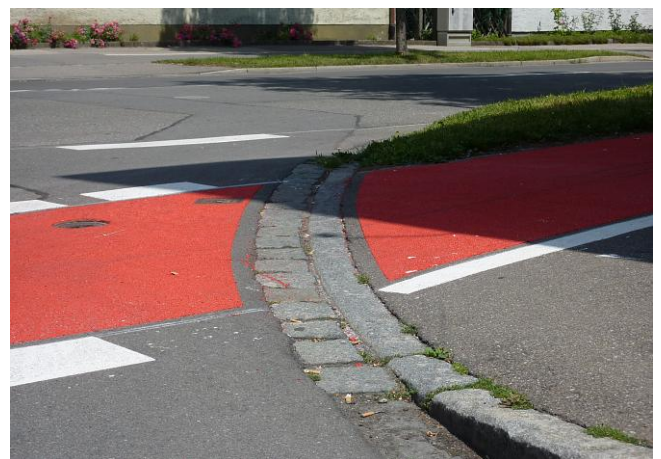
Bild 12: Unzureichend abgesenkter Bordstein an der Einmündung der Gebhardstraße

Bild 13: Unzureichend abgesenkter Bordstein an der Einmündung der Gebhardstraße

Die Absenkung vom Radweg zur Fahrbahn ist verbesserungswürdig.

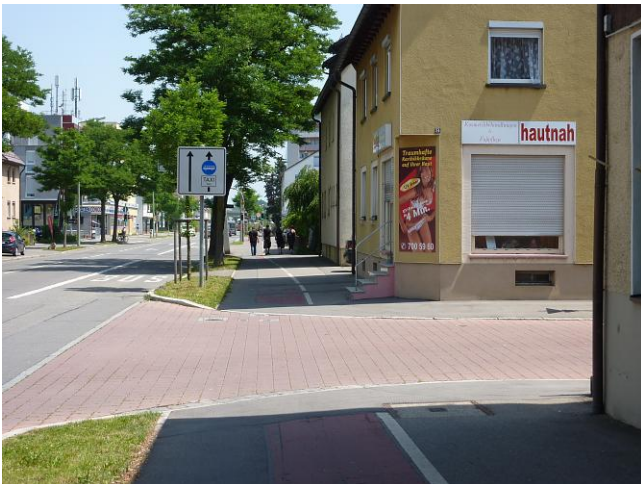
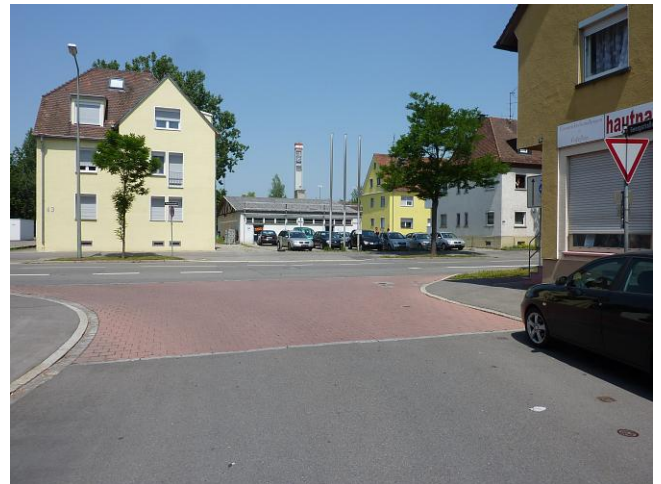
Bild 14: Einmündung der Georgstraße in die Paulinenstraße

Bild 15: Einmündung der Georgstraße in die Paulinenstraße

Der Einmündungsbereich der Georgstraße ist als rot gepflasterte Fläche gestaltet, analog zu einigen Knotenpunkten im angrenzenden Quartier. Eine erhöhte Aufmerksamkeit der Kfz-Fahrer gegenüber der Fahrradfurt oder eine reduzierte Geschwindigkeit ist dadurch nicht zu beobachten. Es fehlt die Erkennbarkeit der querenden Fahrradfurt.

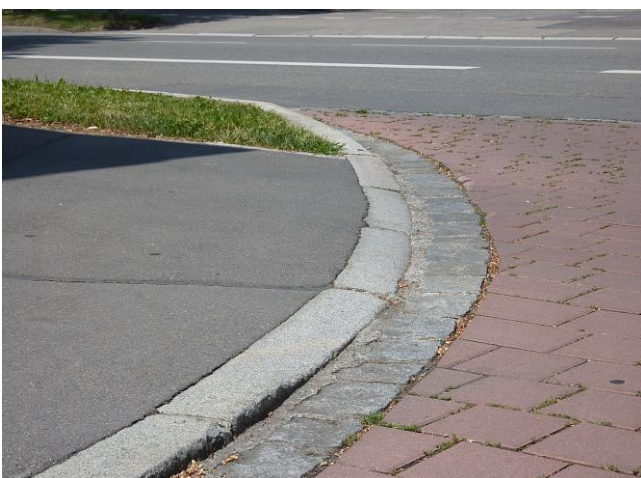
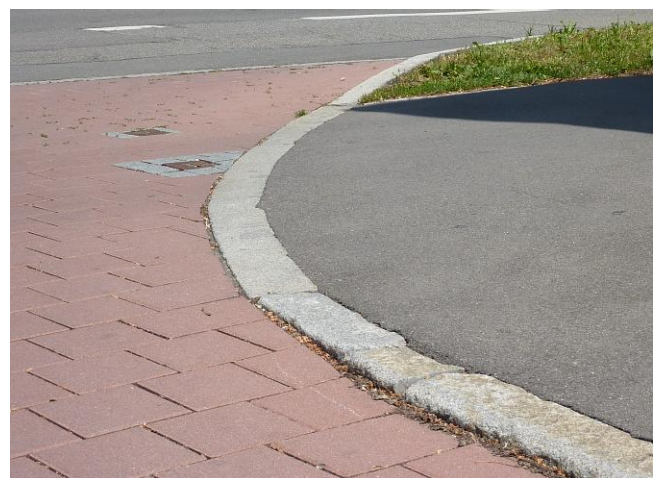
Die Absenkung vom Radweg auf die Fahrbahn ist nicht ausreichend eben gebaut und vermutlich noch Altbestand.

Bild 16: Unzureichend abgesenkter Bordstein an der Einmündung der Georgstraße

Bild 17: Ausreichend abgesenkter Bordstein an der Einmündung der Georgstraße

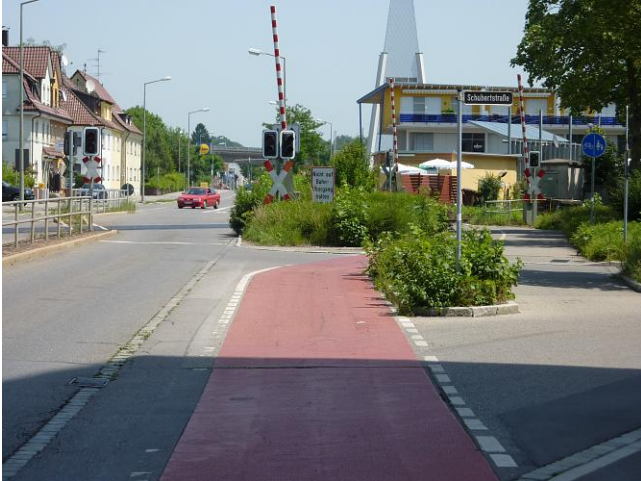
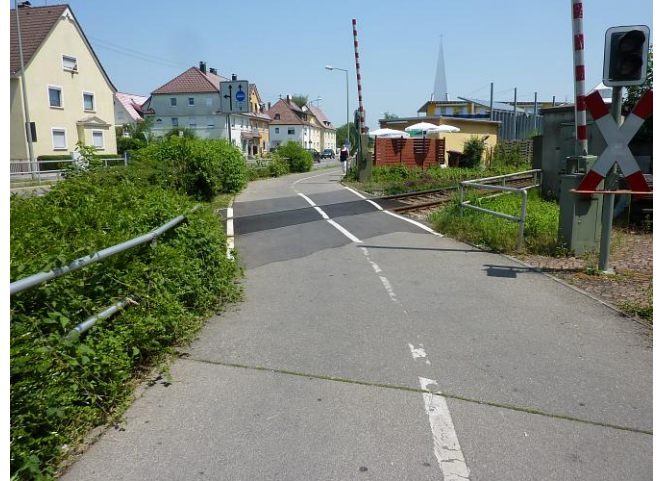
Die Einmündungen der Schubertstraße und Konradinstraße sowie der Bahnübergang sind für Radfahrer ausreichend gesichert.

Die Bordsteinabsenkungen sind verbesserungswürdig.

Bild 18: Einmündung der Schubertstraße in die Paulinenstraße

Bild 19: Bahnübergang an der Paulinenstraße

Am Bahnübergang ist eine große Anzahl von links fahrenden Radfahrern festzustellen, was sich aus den Wegebeziehungen v.a. des Quartierverkehrs und den mangelnden Querungsmöglichkeiten der Paulinenstraße erklären lässt. Ein erhöhtes Gefahrenpotential ist nicht zu erkennen, so dass eine Freigabe des südlichen Radweges zwischen der Rotachbrücke und der Konradinstraße zu prüfen wäre, um diese Fahrbeziehung rechtlich abzusichern. Die Breite des bestehenden Fuß- und Radweges ist ausreichend.

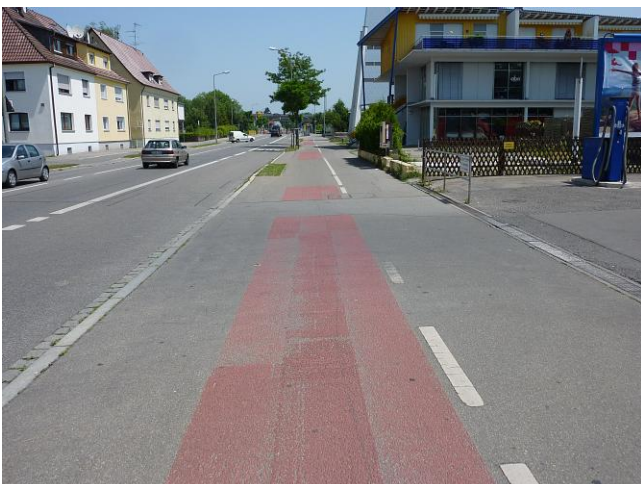
Bild 20: Radweg an der Paulinenstraße östlich des Bahnübergangs Richtung Columbankirche

Die Absicherung der Grundstückszufahrten zwischen dem Bahnübergang und der Columbankirche wäre als Maßnahme vorzusehen, um den Radweg in Gegenrichtung freizugeben.

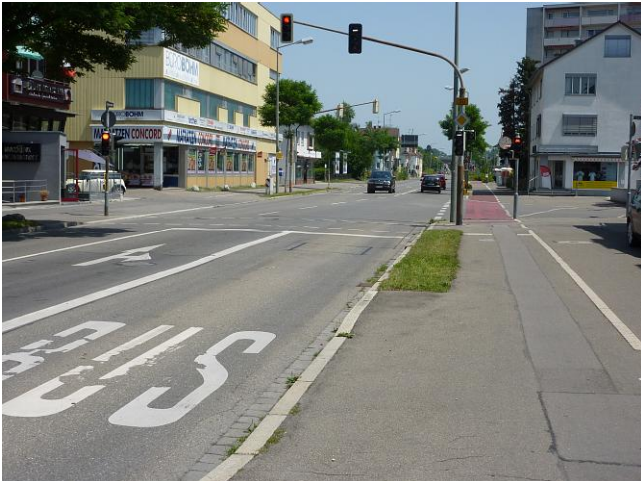
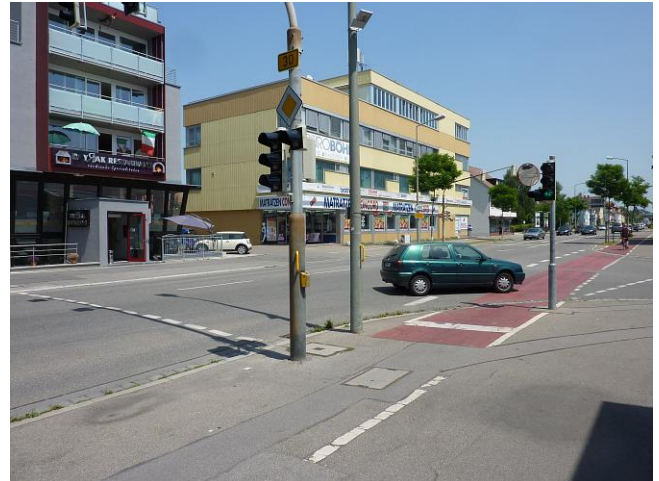
Die Problematik der signalisierten Querung der Eberhardstraße liegt in der konflikträchtigen gleichzeitigen Grünschaltung des Kfz-Rechtsabbiegers und des Radweges, da der Rechtsabbieger die Busspur queren muss. Radfahrer rechnen nicht mit Rechtsabbiegern „aus der zweiten Reihe“.

Bild 21: Busspur auf der Paulinenstraße, links daneben Rechtsabbieger

Bild 22: Konflikt des Rechtsabbiegers mit der Fahrradfahrt

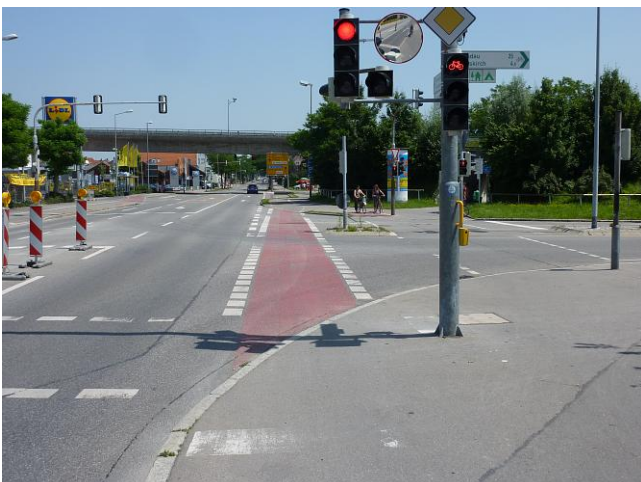
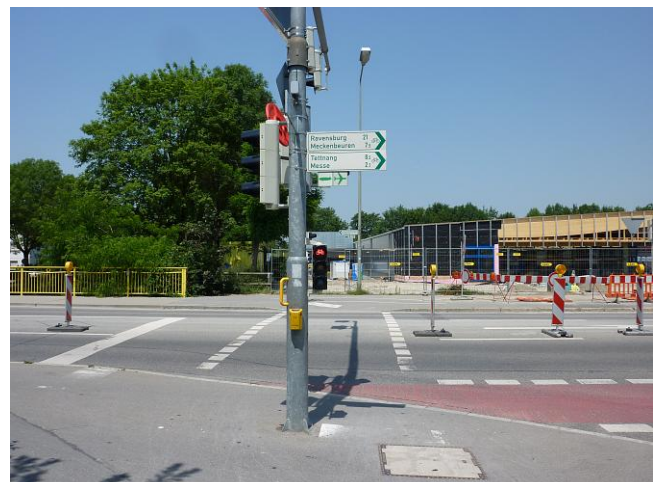
Die Querung der westlichen Zufahrt zur B31 wurde für Radfahrer sicher und komfortabel gestaltet. Auch die Kombination mit der Querung der Ravensburger Straße aus Richtung des östlichen Weges an der Rotach (Rotach-Route) ist konfliktfrei angelegt.

Bild 23: Ravensburger Straße, Querung der westlichen Zufahrt zur B31

Bild 24: Ravensburger Straße aus Richtung Rotach-Route (Ansicht von Süden)

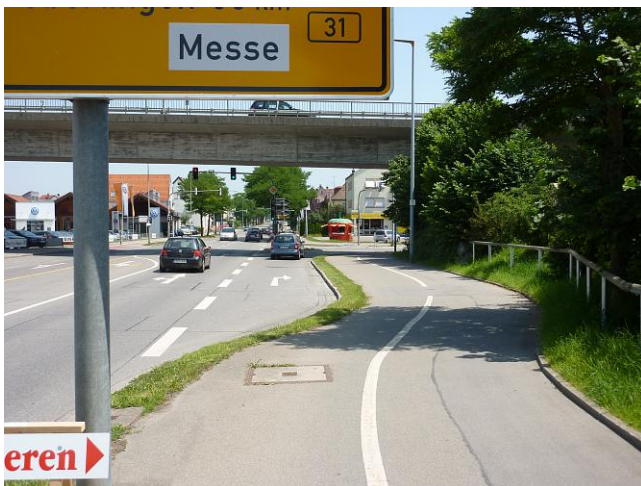
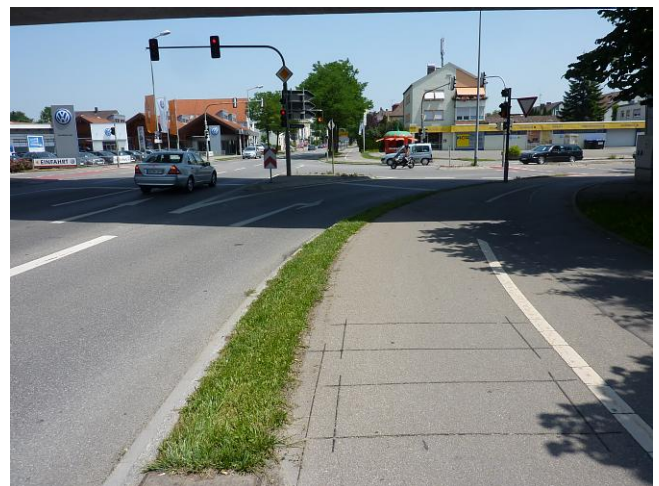
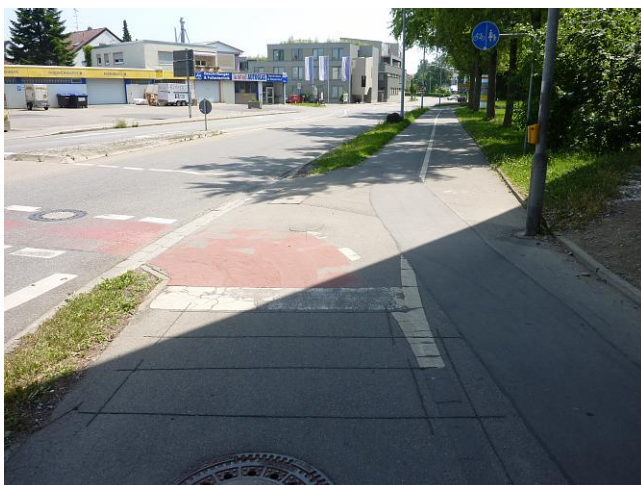
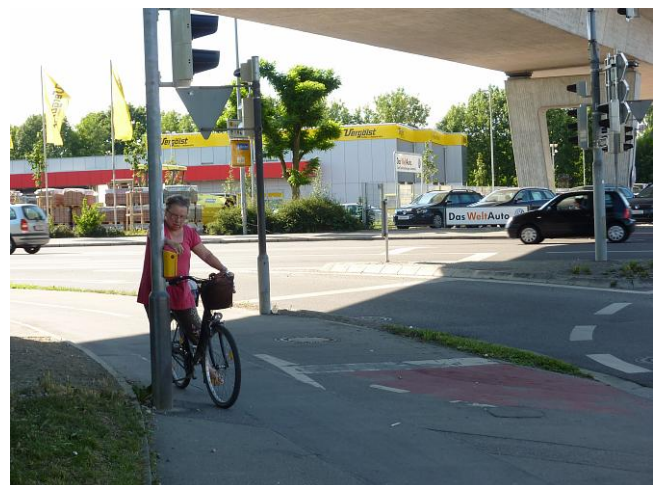
Die Querung der Länderöschstraße führt über eine signalisierte Querung, welche auf Anforderung auf Grün schaltet. Auf dem zulaufenden Radweg sind zwei Kontaktschleifen eingebaut, welche das

Beobachtungen zeigen, dass viele Radfahrer die beiden Kontaktschleifen nicht wahrnehmen und stattdessen den Taster an der Ampel betätigen. Dadurch kommt es zu unnötigen Wartezeiten.

Bild 25: Ravensburger Straße auf Höhe des Bike-Parcours

Bild 26: Erste Kontaktschleife auf dem Radweg

Bild 27: Zweite Kontaktschleife auf dem Radweg Richtung Länderöschstraße

Bild 28: Radfahrerin, die den Taster der Signalanforderung bedient

Die Linienführung der gesamten Querung ist verbesserungswürdig. Eine geradlinige Führung auf einem Radfahrstreifen parallel der Ravensburger Straße und die Markierung einer sog. Radfahrweiche für den rechts Richtung Länderöschstraße abbiegenden Kfz-Verkehr wäre nach dem Stand der Technik möglich und der heutigen Führung vorzuziehen. Auch die Bordsteinabsenkungen sind verbesserungswürdig.

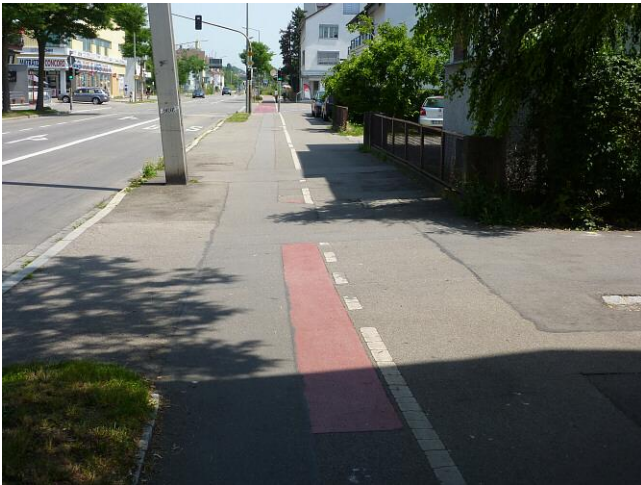
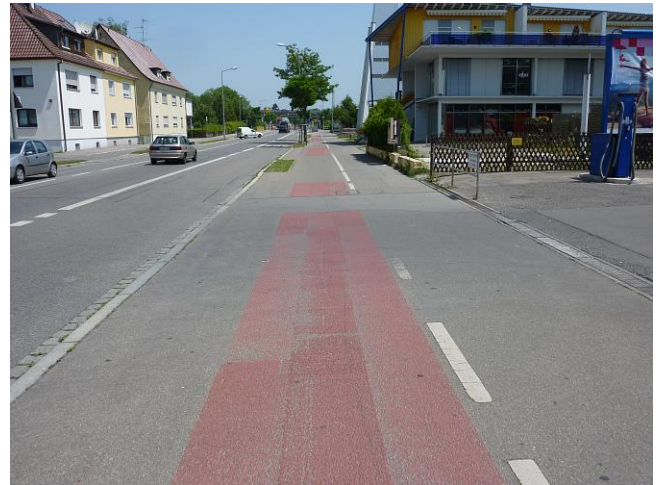
Auf dem Radweg entlang der Paulinenstraße und Ravensburger Straße sind die Markierungen in insgesamt schlechtem Zustand. Vor allem an stark befahrenen Einmündungen und Querungen sind die Rotbeläge und Furtmarkierungen verschlissen. Aufgrund von Belagsarbeiten sind außerdem viele Markierungen nicht mehr existent.

Bild 29: Paulinenstraße, Einmündung Nikolausweg: Unvollständige Rotmarkierung infolge Tiefbauarbeiten

Bild 30: Paulinenstraße östlich des Bahnübergangs: Verschlissene Markierungen

Fehlende, unvollständige oder verwitterte Rotmarkierungen sollten erneuert werden, um den gewünschten Sicherheitsgewinn zu erzielen.

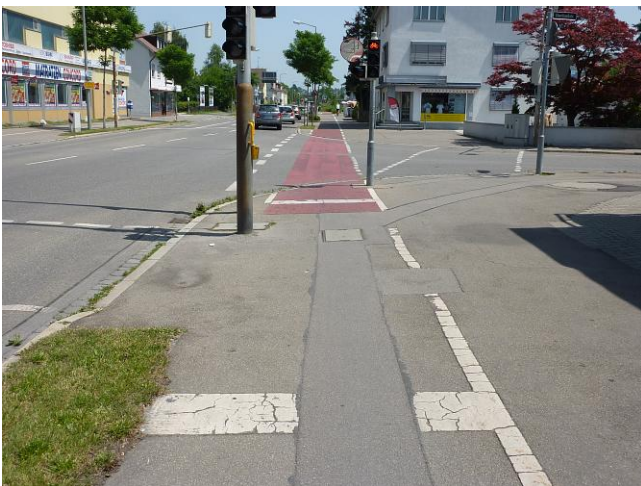
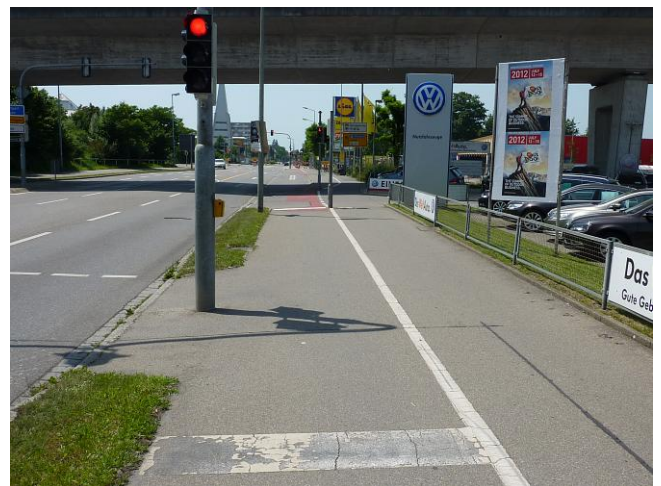
Besonders unklar sind im gesamten Streckenverlauf – stadtauswärts und stadteinwärts – die markierten Haltebalken an signalisierten Kreuzungen. Sowohl nicht mehr aktuelle Altbestände als auch fehlende Markierungen sind vorzufinden. Aus diesem Grund ist keine Akzeptanz der vorhandenen Haltebalken zu erkennen.

Bild 31: Paulinenstraße stadtauswärts, Einmündung Eberhardstraße: Doppelter Haltebalken mit unklarer Aussage

Bild 32: Ravensburger Straße stadteinwärts, beim VW-Autohaus: Nicht zumutbare Abfolge von Haltebalken

Grundsätzlich sollten Haltebalken nur an solchen Stellen markiert werden, wo eine direkt benachbarte, von Radfahrern erkennbare Signalisierung vorhanden ist. Haltebalken innerhalb kurzer Abstände sind nicht sinnvoll.

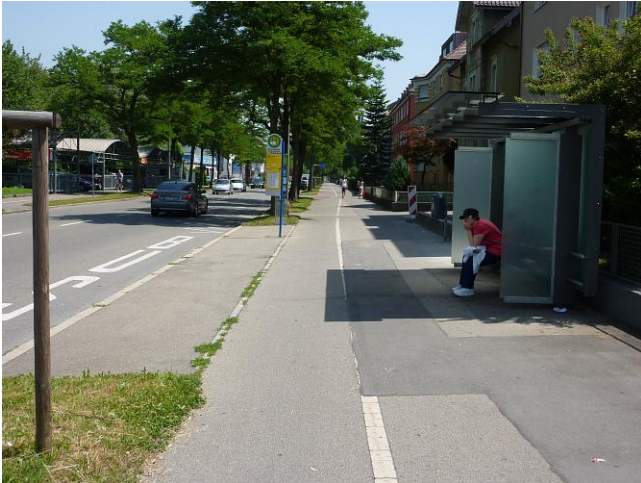
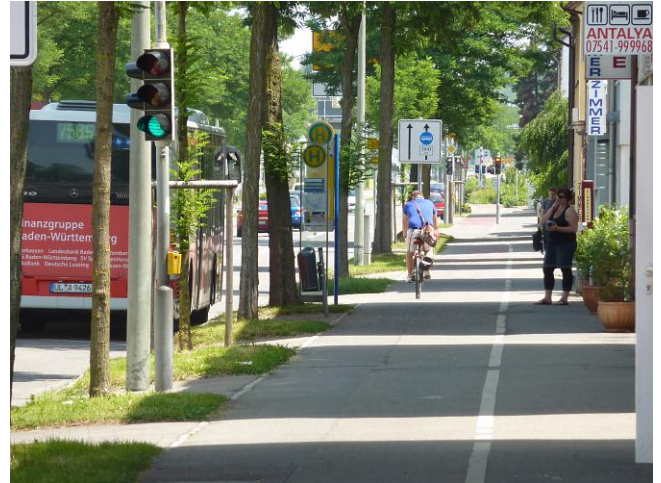
Im Verlauf der Paulinenstraße und Ravensburger Straße liegen zahlreiche Bushaltestellen des Stadtverkehrs und der RAB. Bei einzelnen Haltestellen grenzen die Warte- und Zustiegsbereiche direkt an den Radweg. Dadurch entstehen Konflikte zwischen Radfahrern und Busfahrgästen.

Bild 33: Bushaltestelle „Paulinenstraße“, zwischen Kleinebergstraße und Werderstraße

Bild 34: Bushaltestelle „Georgstraße“ zwischen Gerhardstraße und Georgstraße

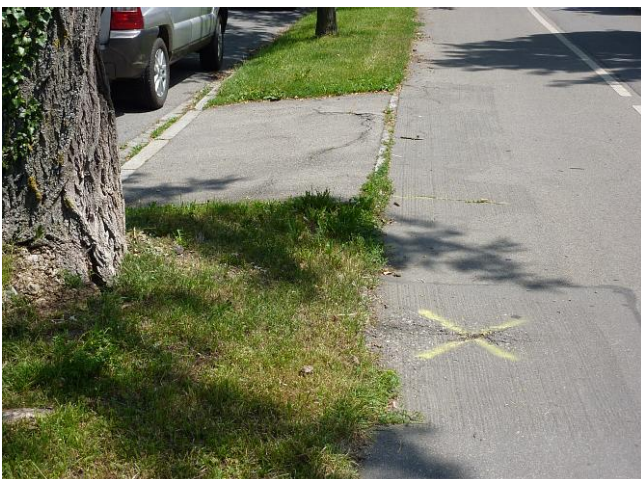
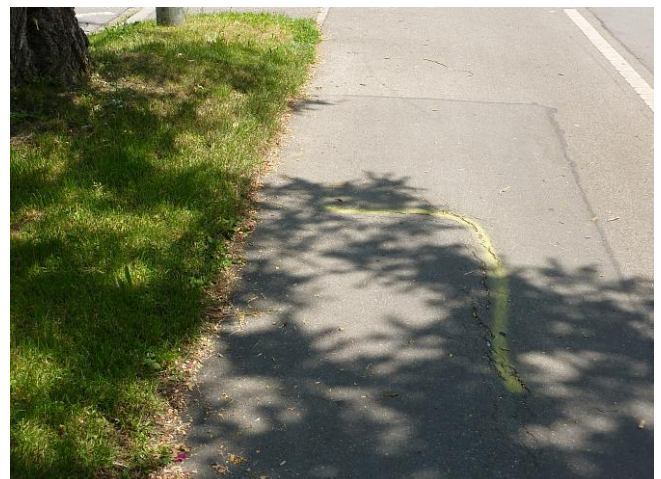
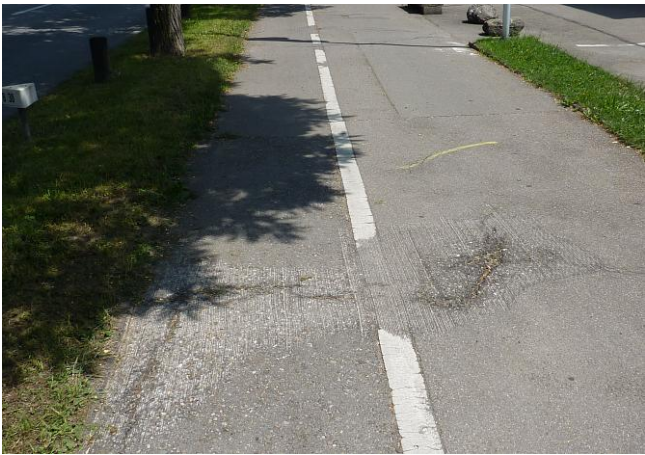
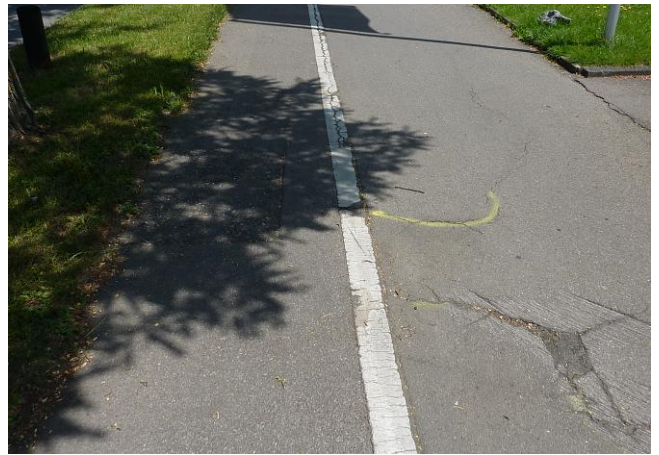
Aufgrund der Baumbepflanzung kommt es am angrenzenden Radweg auf der gesamten Strecke wiederholt zu Aufbrüchen des Asphaltbelages durch Wurzeln. In Verbindung mit den teilweise mangelhaften Bordsteinabsenkungen ist der Radweg an der Paulinenstraße und Ravensburger Straße in beiden Fahrtrichtungen als wenig komfortabel zu bezeichnen.

Bild 35: Wurzelaufbruch an der Paulinenstraße

Bild 36: Wurzelaufbruch an der Paulinenstraße

Bild 37: Wurzelaufbruch an der Ravensburger Straße

Bild 38: Wurzelaufbruch an der Ravensburger Straße

Auf dieser wichtigen und hoch frequentierten Radroute sollte insgesamt ein besserer Unterhalt des Radwegbelages durchgeführt werden.

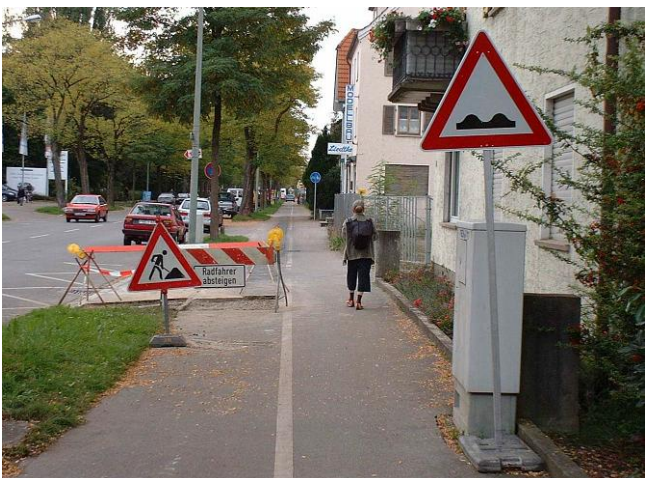
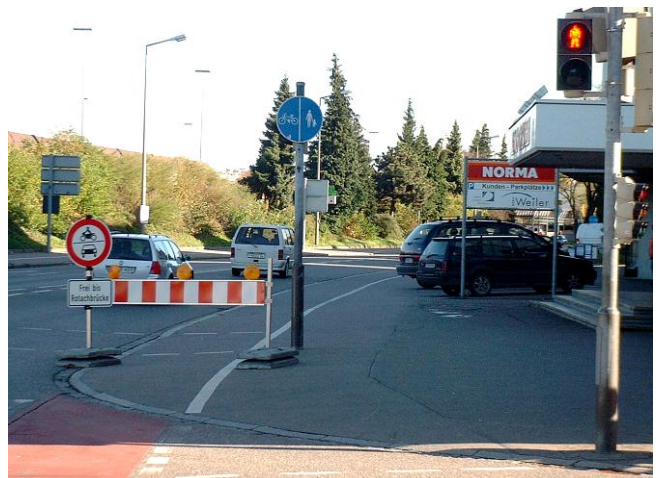
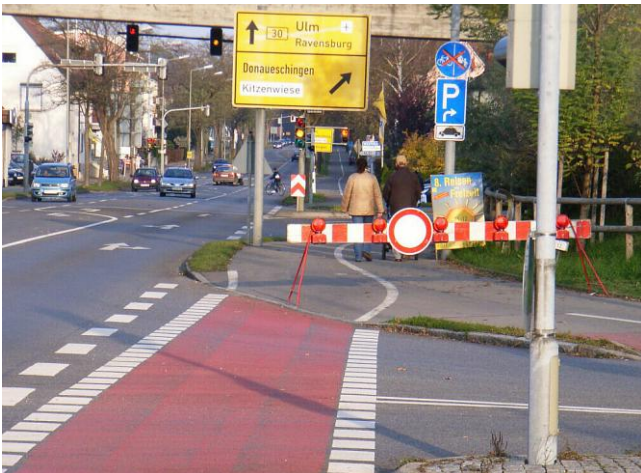
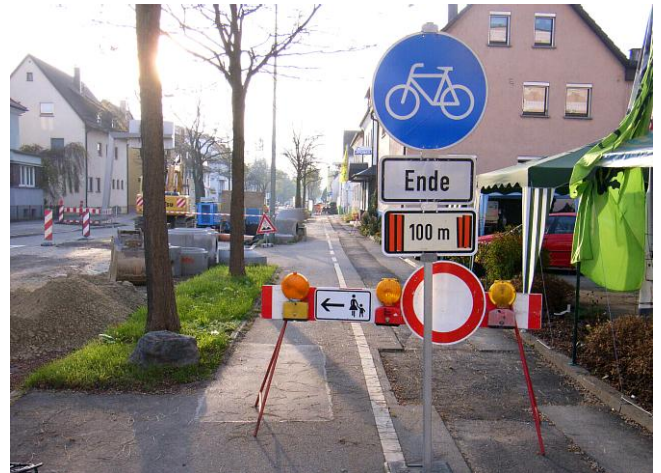
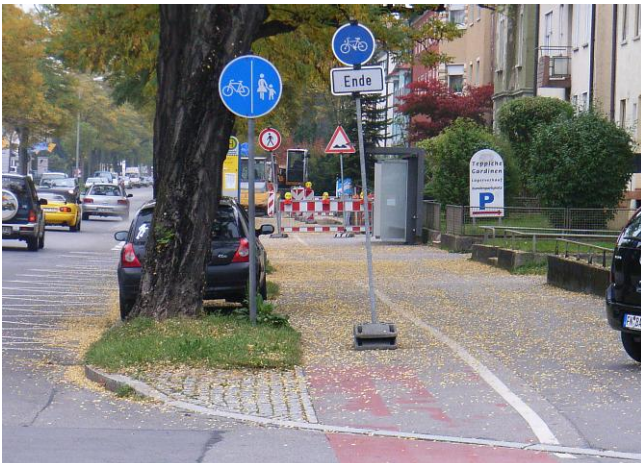
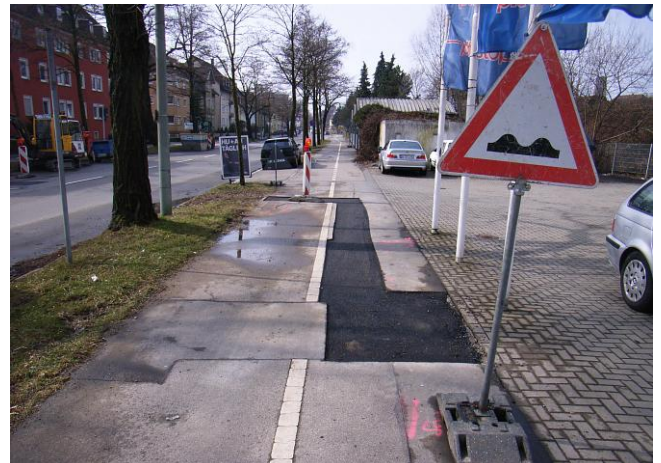
Besonders bei der verkehrsrechtlichen Baustellen-Beschilderung an Radwegen entlang der Paulinenstraße und Ravensburger Straße konnten in den letzten Jahren immer wieder zahlreiche Mängel festgestellt werden. Der vorhandene „Schilderwald“ bei Baustellen ist nicht geeignet, die das Verständnis und die Akzeptanz von Verkehrsschildern bei den Verkehrsteilnehmern zu erhöhen. Verschiedene Bildbeispiele der letzten Jahre dokumentieren diesen Missstand.

Bild 39: Paulinenstraße, 2001: Die Beschilderungen „unebene Fahrbahn“ und „Radfahrer absteigen“ sind an dieser Stelle nicht nachvollziehbar

Bild 40: Paulinenstraße, 2002: Die Absperrung des Radweges mit einem nur für Kraftfahrzeuge gültigen Zeichen ist unverständlich

Bild 41: Ravensburger Straße, 2005: Eine Sperrung des Radweges ohne alternative Routenführung ist an dieser Stelle gefährlich

Bild 42: Paulinenstraße, 2005: Das Radweg-Ende wird in 100 m angekündigt, doch das Fahrverbot (Zeichen 250) gilt ab sofort. Eine unlogische Beschilderung

Bild 43: Paulinenstraße, 2008: Radweg oder kein Radweg, das ist hier die Frage

Bild 44: Paulinenstraße, 2009: Ein Hinweis auf eine Unebenheit und eine im Radweg aufgestellte Warnbake reichen nicht aus

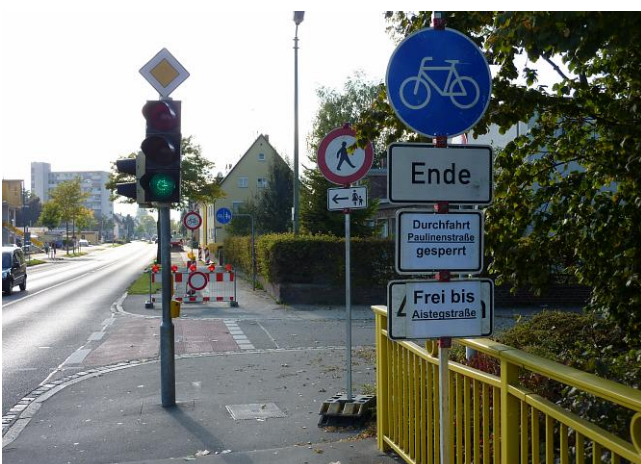
Bild 45: Paulinenstraße, 2010: Beim Fahrverbot auf dem Radweg muss eine Alternativroute angeboten werden

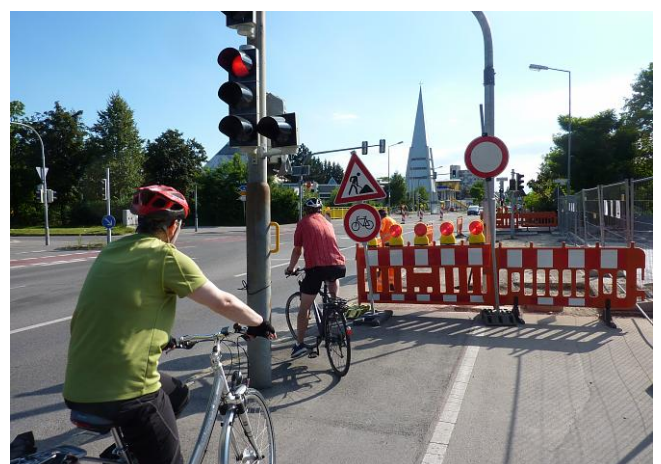
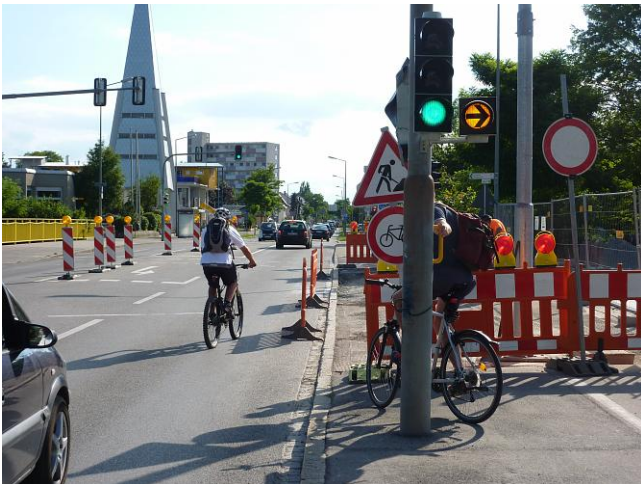
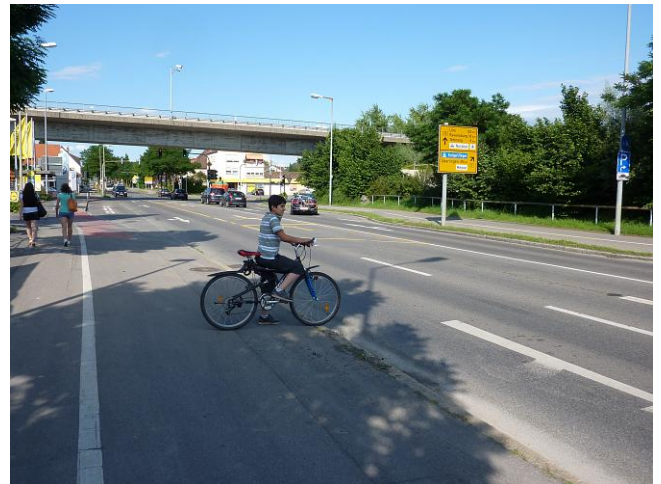
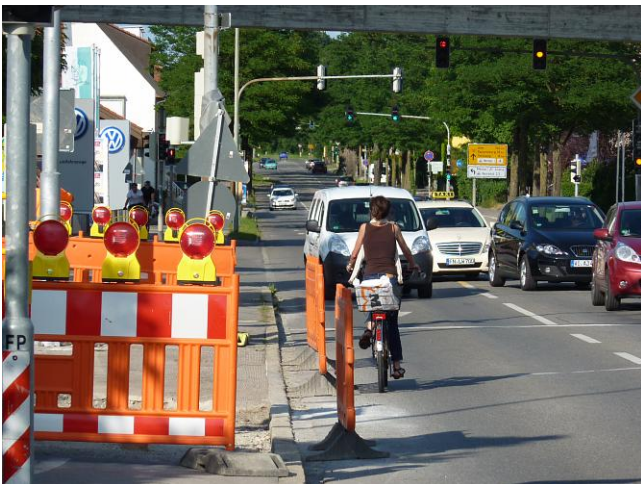
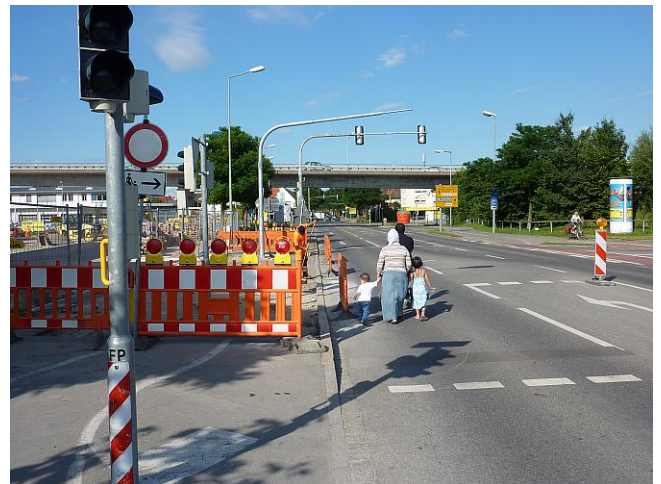
Aktuell wurde es an der Ravensburger Straße bei der Lidl-Baustelle erneut versäumt, eine verkehrssichere und praktikable Verkehrsführung für den Rad- und Fußverkehr zu realisieren (siehe Bilder 46a bis 46e).

Bild 46a: Ravensburger Straße, Foto 9. Juli 2012: Diese private Baustelle (Lidl) sieht für den Rad- und Fußverkehr keine alternative Führung vor, weitere Bilder ⇨

Bild 46b: Der Radverkehr fährt ohne gesicherte Einleitung auf die Fahrbahn der Ravensburger Straße

Bild 46c: Aufgrund des gesperrten Radweges quert ein Kind die Fahrbahn der Ravensburger Straße...

Bild 46d: Eine Radfahlerin aus der Aistegstraße, welche zum Lidl möchte...

Bild 46e: Auch Fußgänger suchen verzweifelt eine Verkehrsführung

Im Verlauf der Paulinenstraße und Ravensburger Straße sind häufig Baustellen vorzufinden, entweder auf angrenzenden Grundstücken oder infolge von Kanal- oder Leitungsarbeiten. Die Führung des Rad- und Fußweges während der Baustellenphase ist oft mangelhaft angelegt, irreführend oder falsch beschildert. Insbesondere sollten die Baustellen während der arbeitsfreien Tage in einen möglichst barrierefreien Zustand versetzt werden.

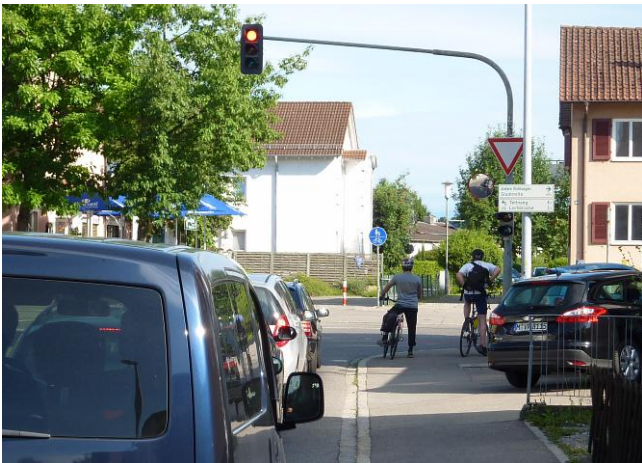
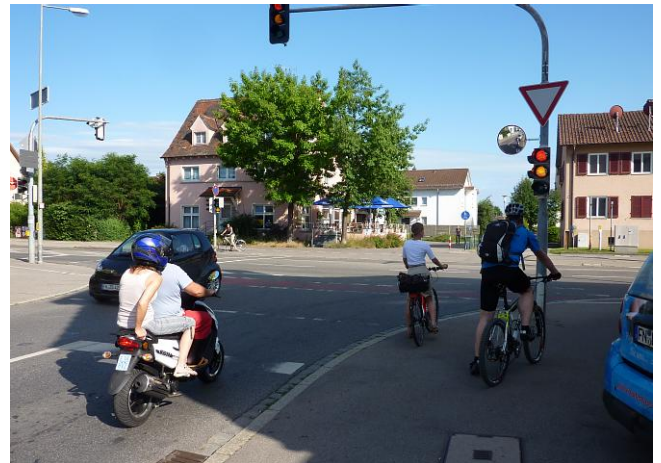
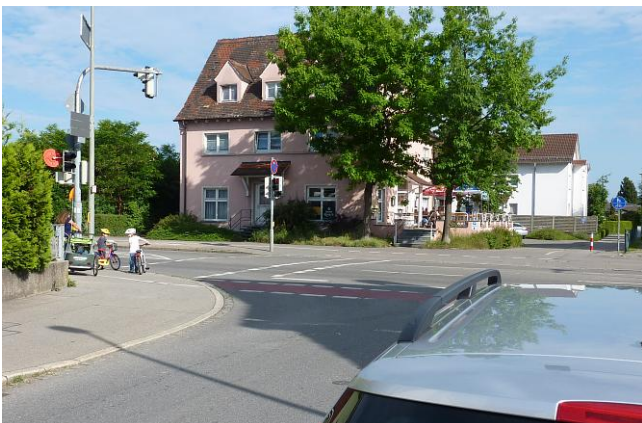
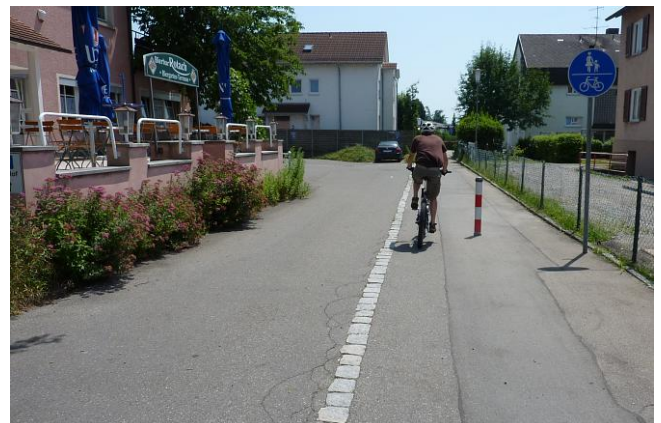
Die Überquerung der Ravensburger Straße ist für geübte Radfahrer nicht problematisch, während z.B. Familien mit Kindern keine sichere und komfortable Radverkehrsanlage vorfinden. Die Beobachtung zeigt, dass diese auf den Fußweg ausweichen und die bestehenden signalisierten Fußgängerüberwege benutzen.

Bild 47: Barbarossastraße an der Einmündung in die Ravensburger Straße

Bild 48: Wegen mangelnder Radverkehrsführung bevorzugen viele Radfahrer die vorhandenen Fußgängerüberwege

Auf dem Verbindungsweg zur Platanenstraße ist ein Absperrpfosten angebracht, dessen Nutzen nicht erkennbar ist.

Bild 49: Wegen mangelnder Radverkehrsführung bevorzugen viele Radfahrer die vorhandenen Fußgängerüberwege

Bild 50: Sinnfreier Absperrpfosten am Verbindungsweg zur Platanenstraße

Eine Fahrrad-Aufstellfläche ist realisierbar und würde die Nutzung der Fahrbahn attraktivieren.

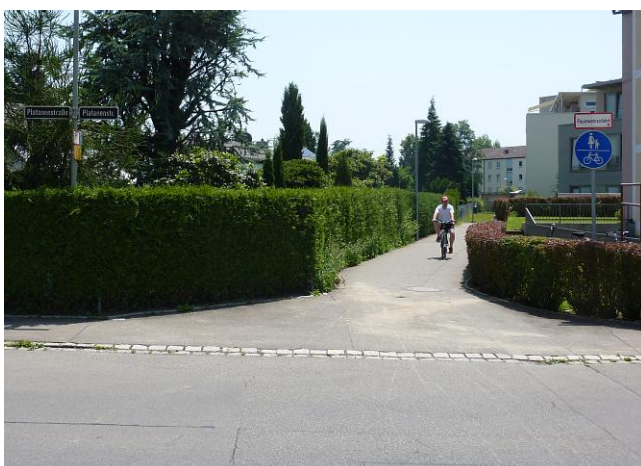
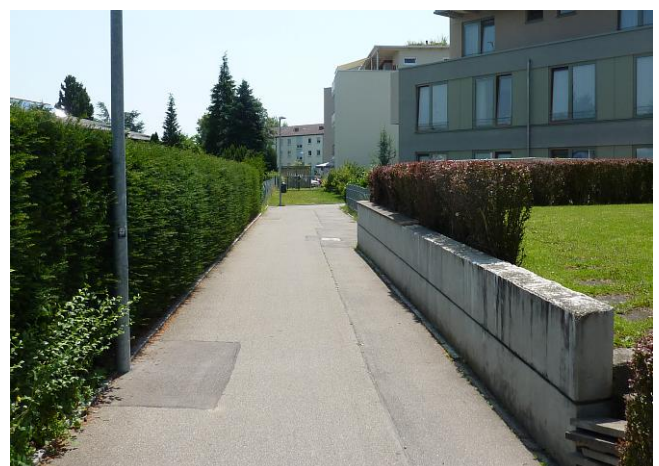
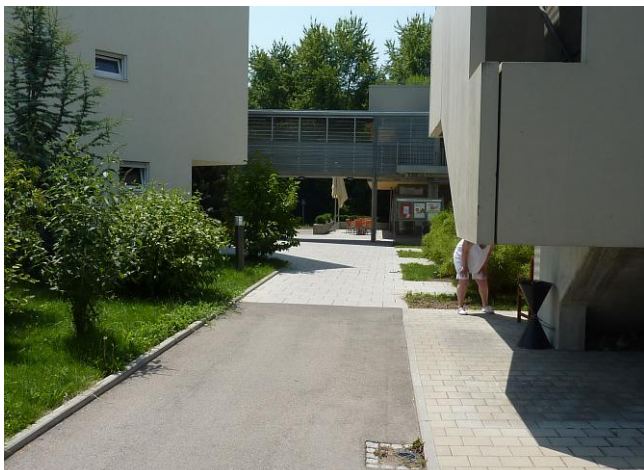
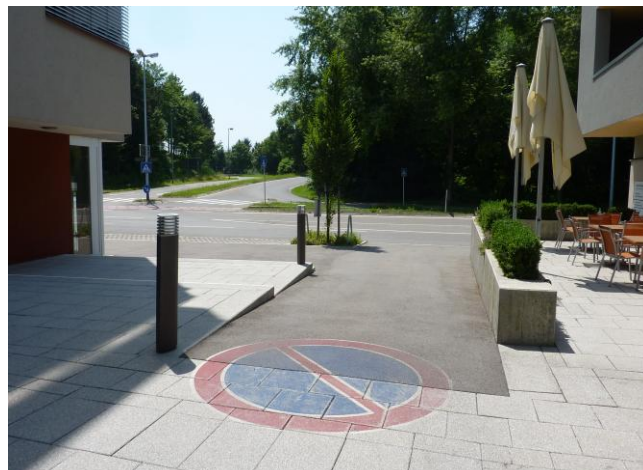
Durch den Neubau des Gebäudes der Bruderhaus Diakonie an der Länderöschstraße wurde diese Radroute unterbrochen. Der Weg führt nun durch den Innenhof des Sozialzentrums und endet auf dem Radweg an der Länderöschstraße ohne Weiterführung Richtung Kitzenwiese.

Bild 52: Von der Barbarossastraße kommend beginnt an der Platanenstraße die Durchfahrt zur Länderöschstraße

Bild 53: Der Radweg von der Platanenstraße biegt nach kurzer Strecke rechts ab. Bisher führte er geradlinig zur Länderöschstraße

Bild 54: Nach der Rechtskurve führt der Radweg durch den Innenhof des Sozialzentrums der Bruderhaus Diakonie. Eine Gefahrenquelle für Personen des Sozialzentrums als auch für Radfahrer

Bild 55: Die Durchfahrt durch den Innenhof endet rechtwinklig auf dem Radweg an der Länderöschstraße ohne die Möglichkeit zur Weiterfahrt Richtung Osten bzw. Richtung Kitzenwiese

Das große Bauwerk der Bruderhaus Diakonie führte nicht nur zur Unterbrechung der Radroute aus der Barbarossastraße Richtung Kitzenwiese, sondern auch zu einer nicht vertretbaren Linienführung des Radweges an der Länderöschstraße Richtung Ravensburger Straße. Beim Bau des Gebäudes wurde die Verkehrsplanung nicht angemessen berücksichtigt.

In Fahrtrichtung Kitzenwiese muss für den Radverkehr aus Richtung Barbarossastraße wieder eine rechtskonforme Route hergestellt werden.

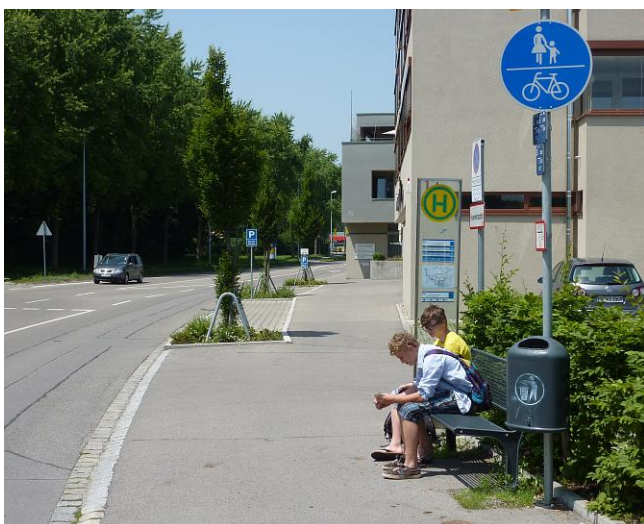
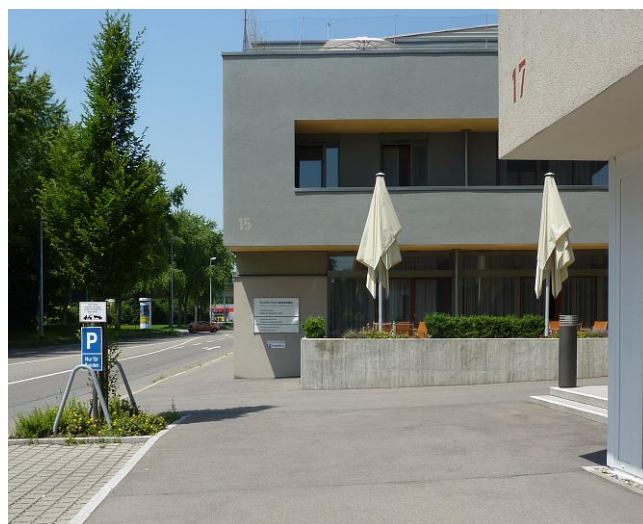
Bild 56: Der Radweg an der Länderöschstraße führt zunächst direkt an einer Bushaltestelle vorbei

Bild 57: Auf dem Radweg an der Länderöschstraße erschweren mehrere Engstellen und Richtungswechsel eine sichere Fahrt

Die Benutzungspflicht des Radweges im Bereich der Bruderhaus Diakonie muss aufgehoben werden. Es sollte eine alternative Führung des Radverkehrs, z.B. auf der Fahrbahn, eingerichtet werden. Dadurch kann auch die Zuführung zur Einmündung in die Ravensburger Straße fahrradgerecht gestaltet werden (Annäherungs- und Aufstellspuren).

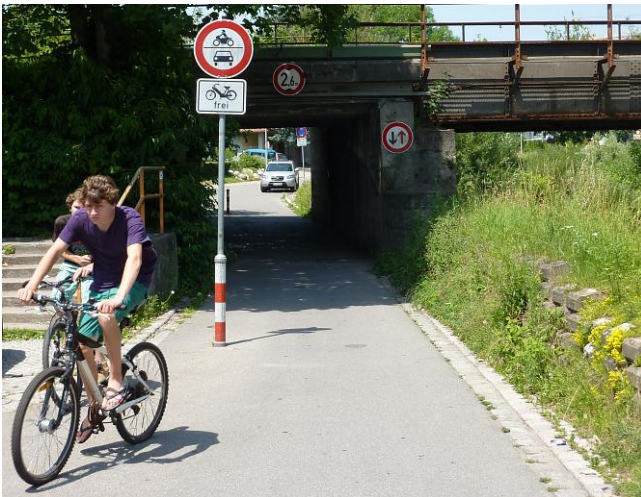
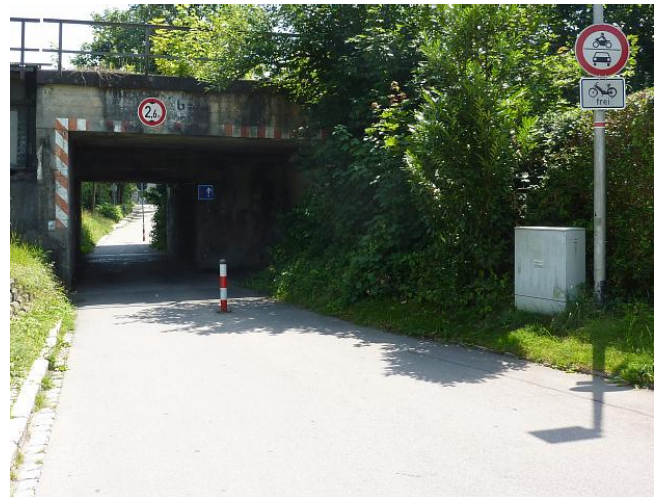
Die Bahnunterführung der Aistegstraße ist die einzige verkehrsberuhigte Nord-Süd-Verbindung zwischen der Flugplatzstraße und Paulinenstraße. Die dauerhafte Entfernung eines Absperrpfostens ist zu begrüßen, denn die Unfallgefahr für Radfahrer ist aufgrund der Engstelle und schlechten Lichtverhältnisse hoch.

Bild 58: Bahnunterführung der südlichen Aistegstraße, Südseite

Bild 59: Bahnunterführung der südlichen Aistegstraße, Nordseite
