Radlers Höhen und Tiefen in Friedrichshafen

11. Juli 2012

Nur für Geübte - Radwege für Alltagsradler

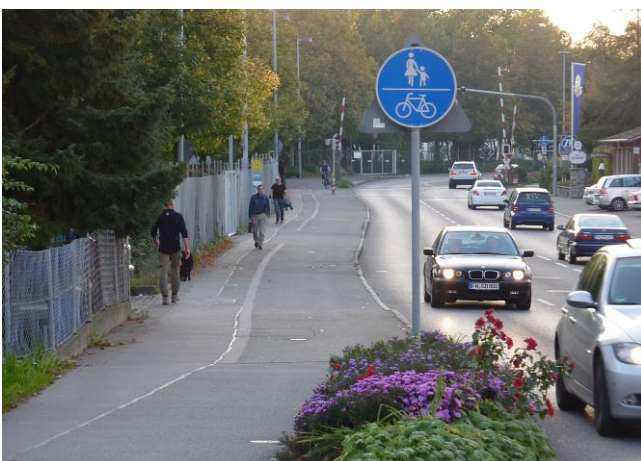
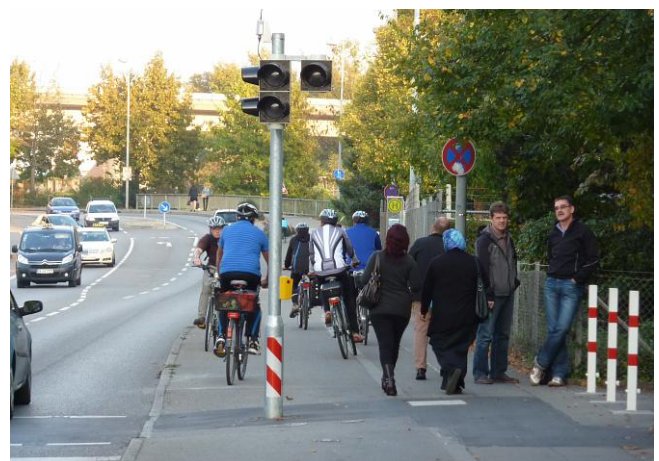
Der Radverkehr an der Flugplatzstraße zwischen der Aistegstraße und der Ehlersstraße wird u.a. auf der Südseite auf einem Beidrichtungsradweg geführt. Der gemeinsame Fuß-/Radweg ist hoch frequentiert und wird von ZF-Mitarbeitern benutzt, welche im angrenzenden Werk arbeiten. Der im Jahre 2011 eingebaute Mast der Fußgängerampel ist eine unzumutbare Gefährdung und Beeinträchtigung des Rad- und Fußverkehrs. Der Mast muss an den Rand versetzt werden.

Bild 60: Beidrichtungsradweg an der Flugplatzstraße, Fahrtrichtung Ehlersstraße

Bild 61: Beidrichtungsradweg an der Flugplatzstraße, Ampelmast im Radweg
