Bestandsaufnahme und Maßnahmenvorschläge

Mai 2014

Bodenseeradweg Sipplingen - Kressbronn

Bernhard Glatthaar, Dr. Ralf Hoppe

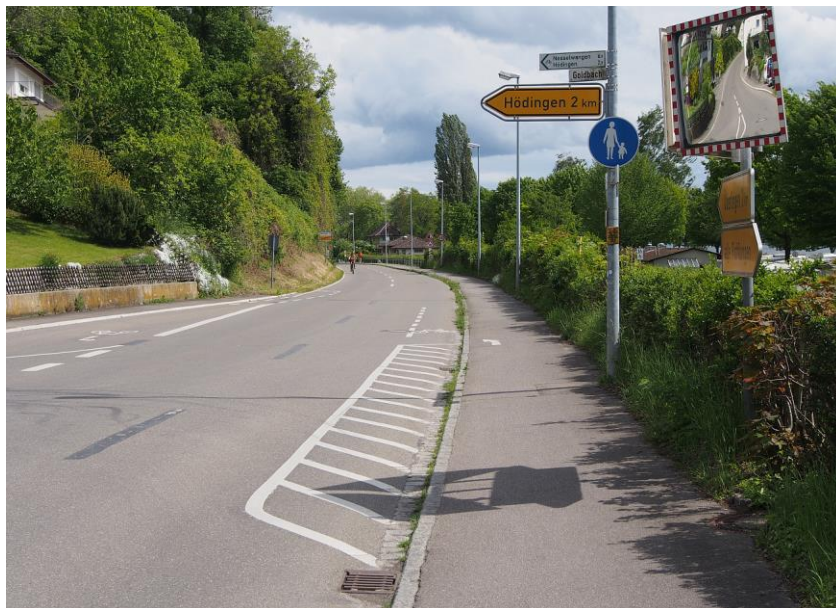
Bild 7: Überlingen Goldbach

Ort	Vordringlich ¹⁾	Aufwand gering ²⁾	Gutes Beispiel ³⁾	Beschreibung	Maßnahme	Verweis
Überlingen	■			Radweg zwischen Süßenmühle und Goldbach zu schmal für Fußgänger, Inliner und Radfahrer im Beidrichtungsverkehr	Verbreiterung des Radweges	Bild 6
	■	■			Aufhebung der Radwegbenutzungspflicht	
	■			Goldbach (Einmündung K7772 an der Kapelle St. Sylvester): Markierte Querungssituation in Ost-West-Richtung mangelhaft	Neugestaltung der Querung	Bild 7, 8
	■	■		<ul style="list-style-type: none"> ▪ Radweg (2,0 m) zu schmal für Fußgänger, Inliner und Radfahrer im Beidrichtungsverkehr 	Aufhebung der Radwegbenutzungspflicht	
	■	■		<ul style="list-style-type: none"> ▪ Absenkung des Bordsteins vom Radweg zur Fahrbahn ungenügend 	Herstellung eines auf 0,0 cm abgesenkten Überganges	
	■		■	<ul style="list-style-type: none"> ▪ Position des Gehwegschildes (Z239 StVO) zu früh 	Z239 StVO nach Osten versetzen	
	■		■	<ul style="list-style-type: none"> ▪ Pfeilwegweiser in Fahrtrichtung nicht erkennbar (Bild 7) 	Tabellenwegweiser statt Pfeilwegweiser anbringen

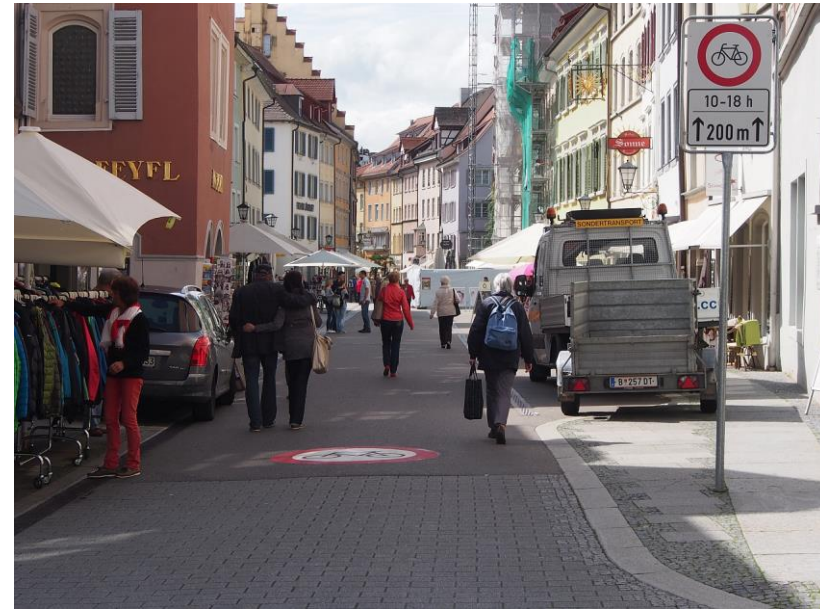
Bild 10: Überlingen Münsterstraße ab Radebergstraße

<p>Radfahrverbot Münsterstraße 10-18 Uhr:</p> <ul style="list-style-type: none"> ▪ Verbot außerhalb der Marktzeiten nicht angemessen; Beispiel: In der Unterstadtstraße in Meersburg (Bild 11) funktioniert die Koexistenz von Radfahrern und Fußgängern bei vergleichbaren Verkehrsstärken ▪ Beim Beginn des Radfahrverbots an der Radebergstraße fehlender Hinweis auf die Weiterführung des Bodenseeradweges. 	<p>Aufhebung des Radfahrverbots, evtl. Beschränkung auf Marktzeiten</p>	<p>Bild 10, 11</p>
		<p>Seestraße: Absperrpfosten gefährden Radfahrer, insbesondere Gruppen</p>	<p>Pfosten dauerhaft entfernen, Verstöße von Kfz konsequent kontrollieren und ahnden</p>	<p>Bild 12</p>
		<p>Bahnübergang Ost (Kreuzung Nußdorfer Straße / Mühlenstraße / Seestraße / Strandweg):</p> <ul style="list-style-type: none"> ▪ Seestraße ⇒ Strandweg: Unklare Verkehrsführung für Radfahrer, unzureichende Verkehrsflächen ▪ Strandweg ⇒ Mühlenstraße: Unklare Verkehrsführung, Querung der Fahrbahn im Bereich des Bahnübergangs ungesichert 	<p>Umgestaltung des Knotenbereiches</p>	<p>Bild 13</p>

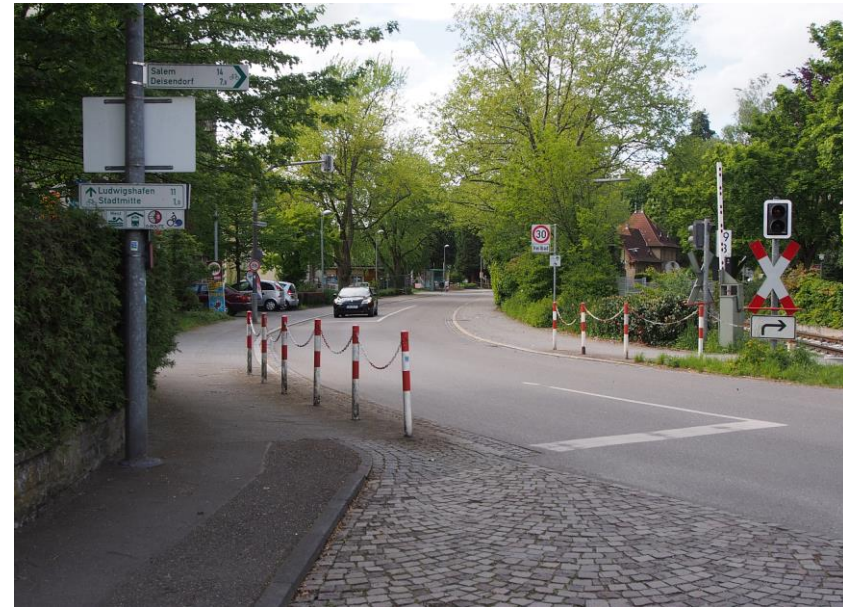
Bild 14: Überlingen Kreuzung Nußdorfer Straße / Mühlenstraße / Strandweg

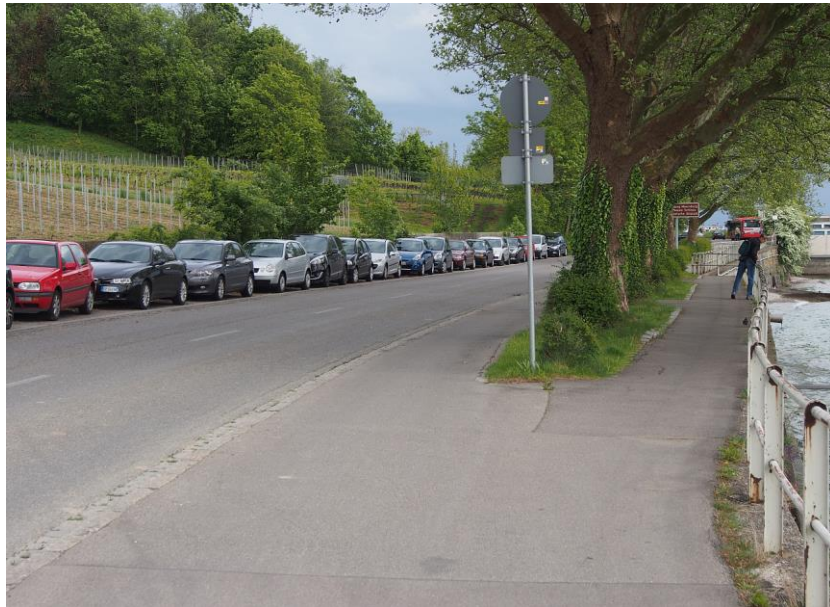
Bild 17: Meersburg L201

<p>L201 im Bereich Parkhaus / Bushaltestelle / Fährezufahrt (B33):</p> <ul style="list-style-type: none"> ▪ Übergang vom Radweg (Z240 StVO) auf den freigegebenen Gehweg Richtung Unteruhldingen nicht sicher gestaltet (im Bereich der Baumreihe im Gehweg an der L201) ▪ Konflikte zwischen Radfahrern und wartenden Busfahrgästen an der Haltestelle der Seelinie auf der Südseite der L201 ▪ Linksseitiger rot markierter Radweg vom Bismarckplatz Richtung Fähre: Wegen fehlender Beschilderung Befahrung des Radweges in Ost-West-Richtung nicht zulässig 	<p>Verbesserung der Oberflächenqualität und regelmäßige Kontrolle und ggfs. Ausbesserung</p> <p>Umgestaltung des Knotenpunktes B33 / L201 und der zuführenden Straßen</p> <p>Querungssituation baulich absichern</p> <p>Trennung des Radverkehrs vom Wartebereich der Busfahrgäste</p> <p>Beschilderung mit Zeichen 1022-10 StVO „Radfahrer frei“ (keine Benutzungsflucht)</p>	<p>Bild 17</p> <p>Bild 18</p>

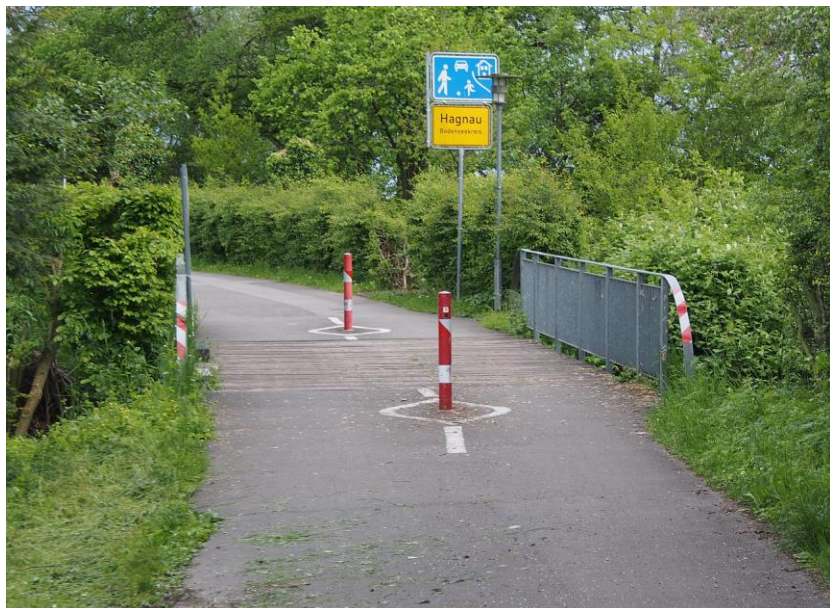
Bild 19: Stetten / Hagnau, Brücke an der Ortsgrenze

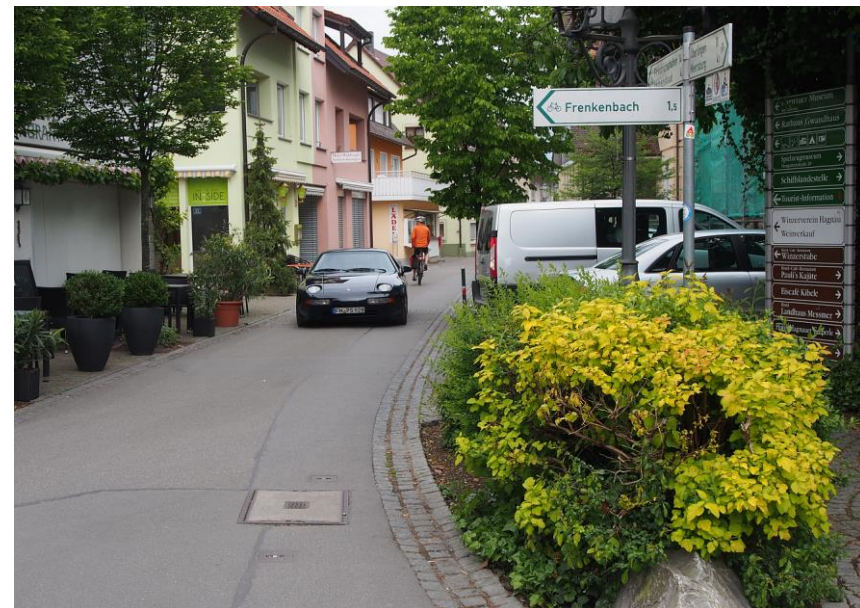
Bild 20: Hagnau Meersburger Straße Einmündung Im Horn

Ort	Vordringlich ¹⁾	Aufwand gering ²⁾	Gutes Beispiel ³⁾	Beschreibung	Maßnahme	Verweis
Hagnau	<input type="checkbox"/>	<input type="checkbox"/>		<p>Seestraße, Brücke über den Dysenbach: Absperrpfosten gefährden Radfahrer, insbesondere Gruppen</p>	<p>Pfosten dauerhaft entfernen, Verstöße von Kfz konsequent kontrollieren und ahnden</p>	<p>Bild 19</p>
Immenstaad	<input type="checkbox"/>	<input type="checkbox"/>	<input type="checkbox"/>	<p>Umgestaltung der Seestraße mit besserer Trennung des Fuß- und Radverkehrs und Fahrradabstellplätzen</p> <p>Aus Richtung Westen ist an der Einmündung <i>Im Horn</i> in die Meersburger Straße der Pfeilwegweiser in Fahrtrichtung geradeaus nicht erkennbar (Standort 8321 1010)</p> <p>Befestigung des Weges von Kirchberg an der Gefälle-/Steigungsstrecke Kirchberg (ADFC-Initiative 2005)</p> <p>Enge Kurve bei Einfahrt in Wäldchen gefährlich wegen</p> <ul style="list-style-type: none"> ▪ Belagswechsel im Kurvenbereich ▪ Verschmutzung vor allem im Kurvenbereich ⇒ Rutschgefahr ▪ Hohem Lichtkontrast ▪ Schneiden der Kurve durch Radfahrer in Ost-West-Richtung und Gegenverkehr <p>Dornierknoten: Hohes Gefährdungspotential und äußerst unattraktive Führung auf der Nordseite der B31 mit zu geringem Abstand zur Fahrbahn</p>	<p>Tabellenwegweiser statt Pfeilwegweiser anbringen</p> <p>Änderung der Verkehrsführung durch eine neue geradlinige Verbindung bei gleichzeitigem Rückbau der heutigen Kurve</p> <p>Verlegung des Bodenseeradweges in Ost-West-Richtung auf die Südseite</p>	<p>Bild 20</p> <p>Bild 21</p> <p>Bild 22, 23</p> <p>Bild 24</p>

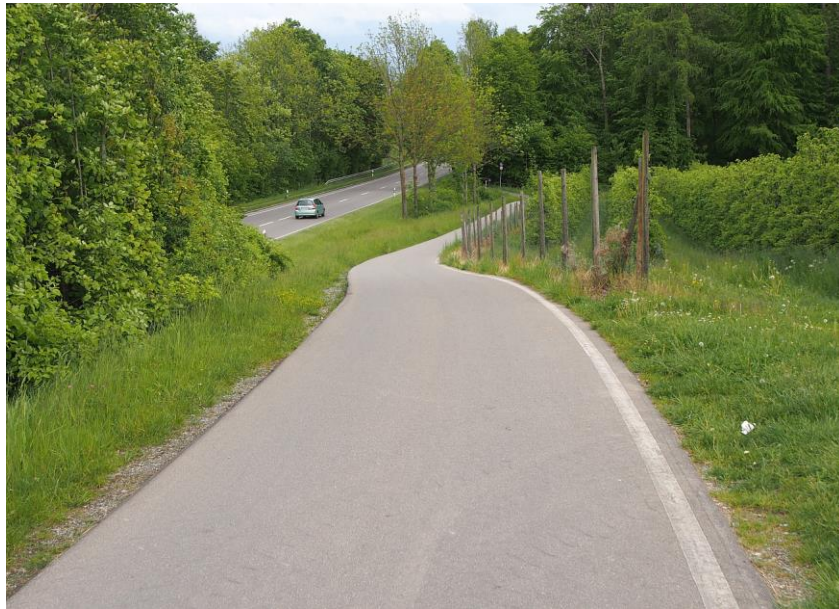
Bild 21: Immenstaad Kirchberg, asphaltierte Steigungs-/Gefällestrecke

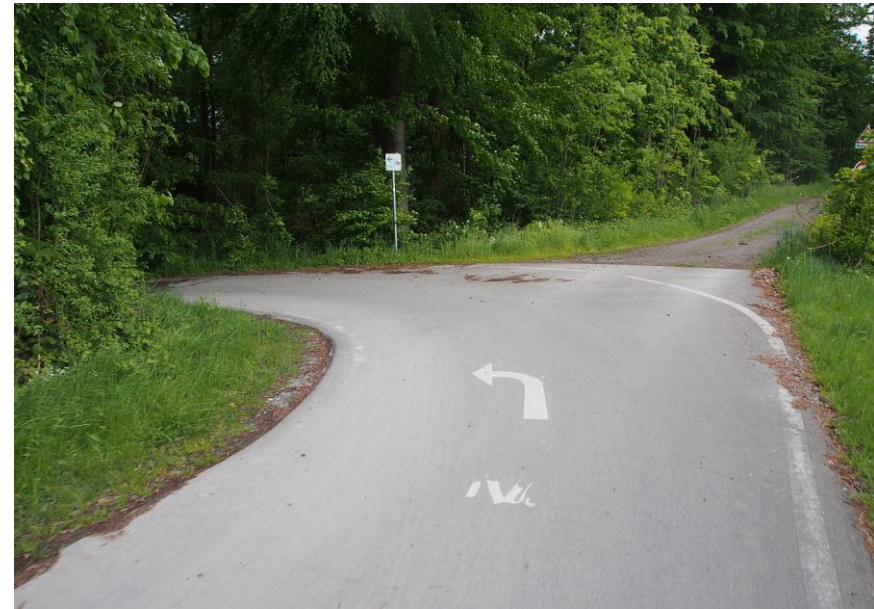
Bild 22: Immenstaad Kirchberg, Kurve bei Waldeinfahrt

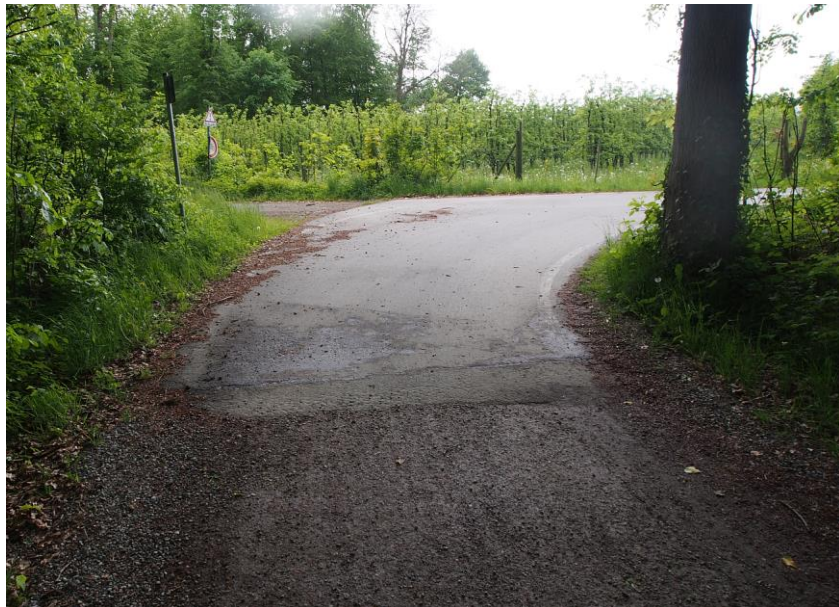
Bild 23: Immenstaad Kirchberg, Belagswechsel in der Kurve

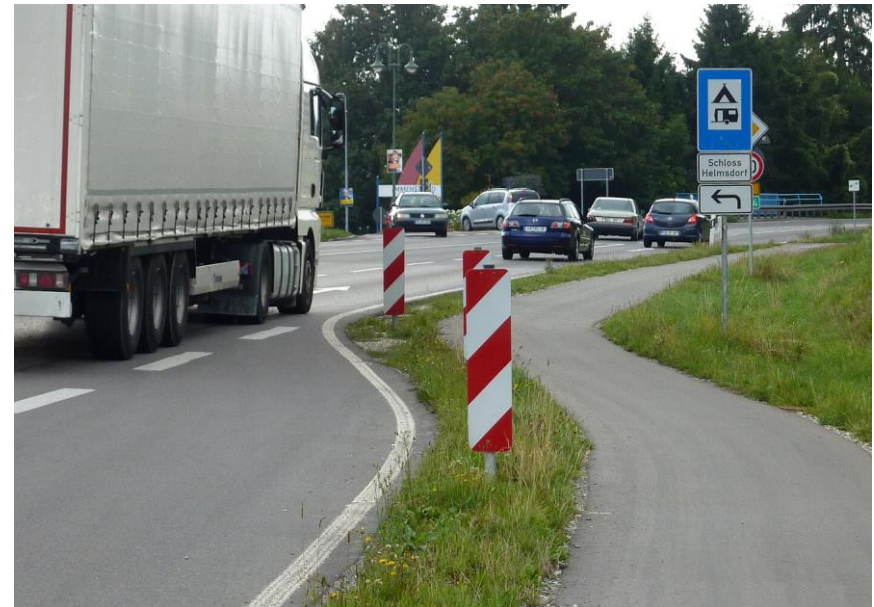
Bild 24: Immenstaad, Bodenseeradweg auf der Nordseite des Dornierknotens

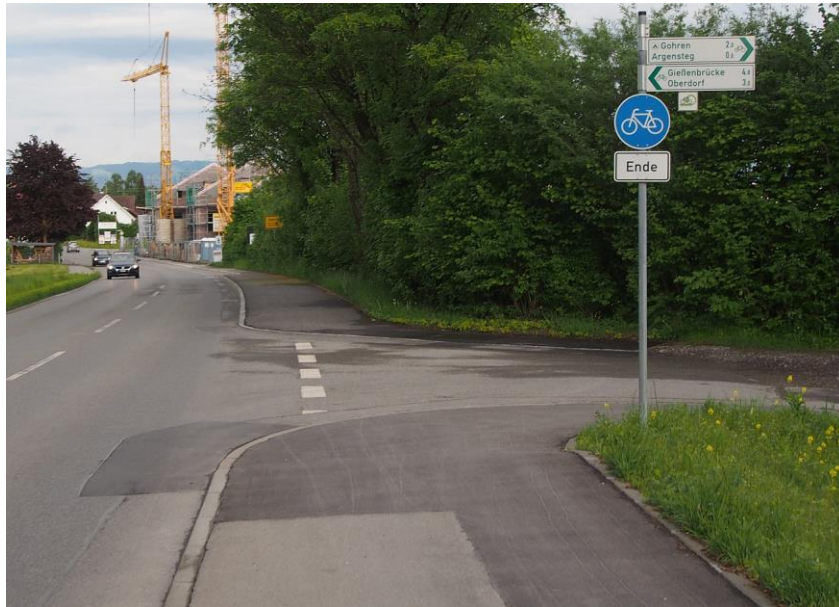
Bild 37: Kressbronn, L334 Argenbrücke

Ort	Vordringlich ¹⁾	Aufwand gering ²⁾	Gutes Beispiel ³⁾	Beschreibung	Maßnahme	Verweis
Kressbronn				<p>Radwegverlängerung an der Südseite der L334 nach der Argenbrücke:</p> <ul style="list-style-type: none"> ▪ Anschluss des Radweges an den Schutzstreifen sinnvoll (bei ADFC-Landkreisradtour 2008 angeregt) ▪ Schild „Radweg Ende“ zu früh ▪ Pfeilwegweiser in Fahrtrichtung geradeaus nicht erkennbar <p>Tunauer Weg:</p> <ul style="list-style-type: none"> ▪ Logo „Bodenseeradweg“ fehlt im Wegweiser am Standort 8423 1204 ▪ Gefährdung durch rostigen Stacheldraht auf der Westseite des Weges in Schnaidt <p>Am Verbindungsweg von Tunau zur Bodanstraße wurde ein Asphaltbelag aufgebracht und der Absperrpfosten entfernt</p> <p>Bodanstraße, zwischen Beginn Zone 30 und Nonnenbach: Unzulässiger benutzungspflichtiger Radweg auf der Nord- und Südseite</p> <p>Einmündung Bodanstraße in die Seestraße: Schilder-Standort 8423 1029 aus Fahrtrichtung Westen nicht erkennbar</p>	<p>Z237 versetzen zum Ende des Radweges</p> <p>Tabellenwegweiser statt Pfeilwegweiser anbringen</p> <p>Logo nachrüsten</p> <p>Stacheldraht entfernen</p> <p>Benutzungspflicht aufheben (nicht zulässig in Zone 30)</p> <p>Besseren Schilderstandort auswählen (direkte Sichtbeziehung)</p>	<p>Bild 37</p> <p>Bild 38</p> <p>Bild 39</p> <p>Bild 40</p> <p>Bild 41, 42</p> <p>Bild 43</p>
