Bodensee-Radweg Sipplingen - Kressbronn

Bestandsanalyse 2019 im Vergleich zu 2014

Bernhard Glatthaar, Dr. Ralf Hoppe

Juli 2019

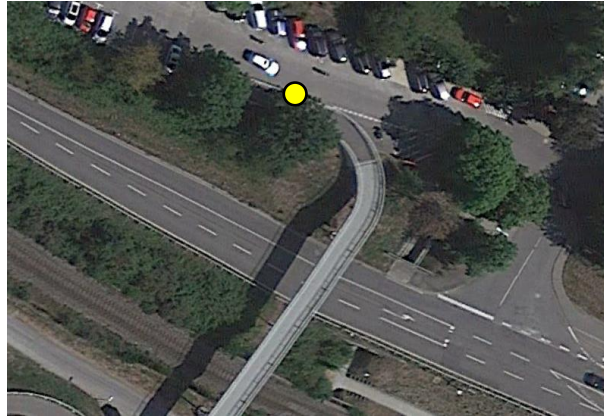
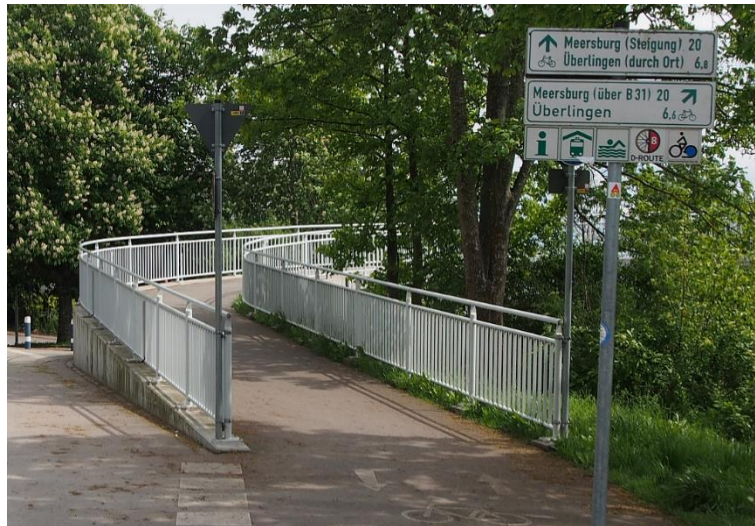
Sipplingen Parkplatz bei nördlicher Zufahrt zur Radbrücke

Problemstellung 2014: Wegweisung an der Zufahrt zur Radbrücke vom Parkplatz: Die Unterscheidung der Hauptroute (B 31) und Alternativroute (Steigung durch Ortsmitte) ist nicht eindeutig und nicht einfach erkennbar

Lösungsvorschlag 2014: Haupt- und Alternativroute auf der Beschilderung besser erkennbar differenzieren

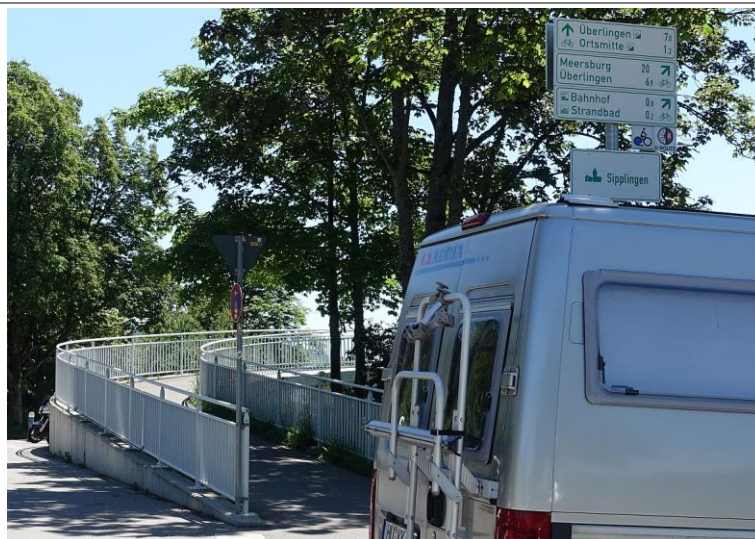
Situation 2019:

Bewertung 2019: Im Zuge der neuen RadNETZ-Beschilderung wurden die Schilderinhalt FGSV-konform angepasst: Innerörtliche Ziele werden namentlich benannt, während Routen als Logos angezeigt werden. Steigungsangaben sind als Piktogramme im Schild enthalten. Die erhöhte Position der Schilder verbessert die Erkennbarkeit.

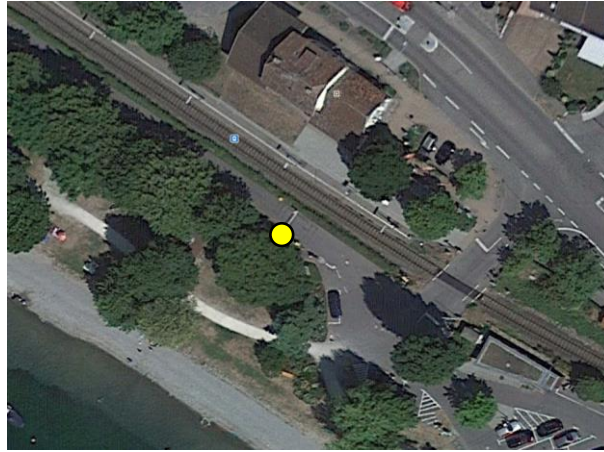
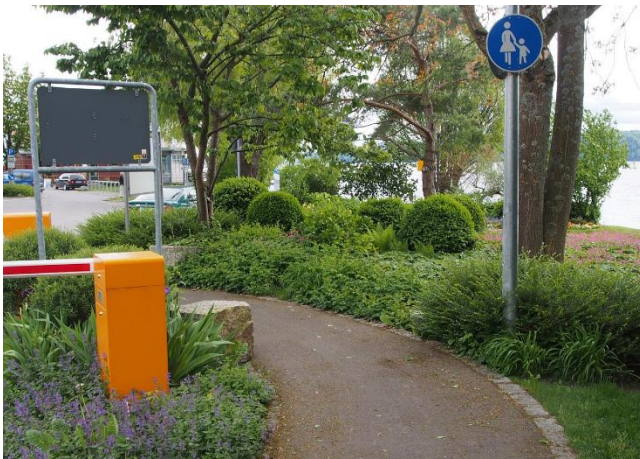
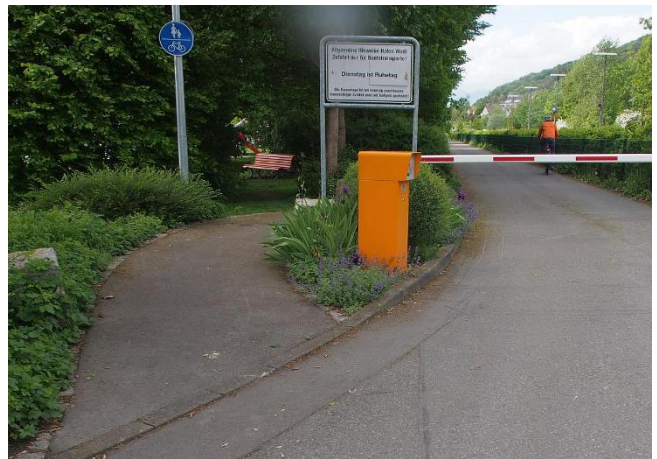
Sipplingen Zufahrt zum Hafen West

Problemstellung 2014: Die Umfahrung der Schranke Richtung Westen ist als gemeinsamer Geh- und Radweg (Zeichen 240 StVO) beschildert, in Richtung Osten aber als Gehweg (Zeichen 239 StVO).

Lösungsvorschlag 2014: Zeichen 239 durch Zeichen 240 ersetzen (geringer Aufwand)

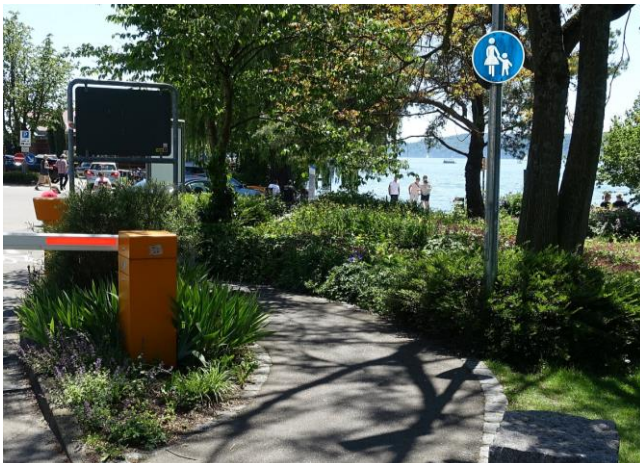
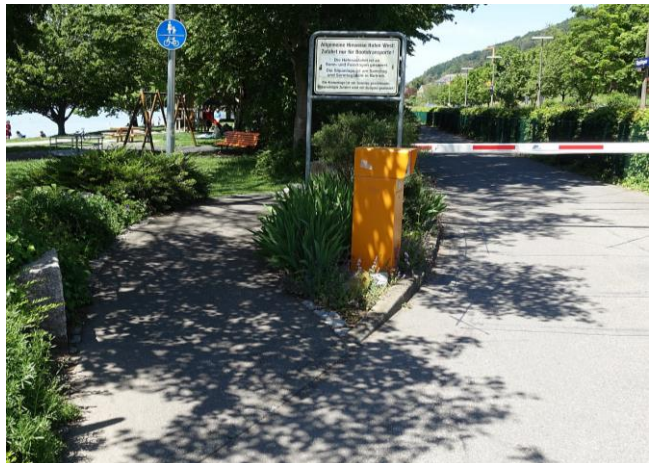
Situation 2019:

Bewertung 2019: Die Situation ist unverändert.

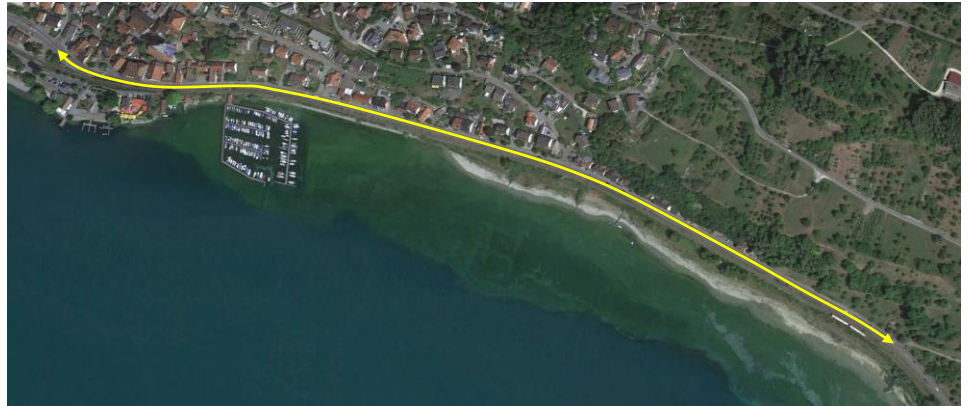
Sipplingen Seestraße (B 31 alt) zw. Bahnhof und Abzweigung Süßenmühle

Problemstellung 2014: Der Mischverkehr auf der Fahrbahn ist für viele Radfahrer unsicher und nicht attraktiv.

Bewertung 2019: Die Situation ist unverändert. Bei der Einmündung von Süßenmühle auf die Seestraße fahren viele Radfahrer, die von Osten kommen, auf dem nördlichen Gehweg weiter. Der Kfz-Verkehr nähert sich hier vom Außerortsbereich noch mit hoher Geschwindigkeit und verursacht gefährliche Situationen, so dass eine längere Fortführung des Radweges mit einer baulichen Einleitung auf die Fahrbahn erforderlich ist. In Richtung Osten fahren Radfahrer teilweise auch entgegen der Fahrtrichtung auf dem nördlichen Gehweg, um die Fahrbahn zu meiden.

Lösungsvorschlag 2014: Bau der Alternativstrecke im Uferbereich

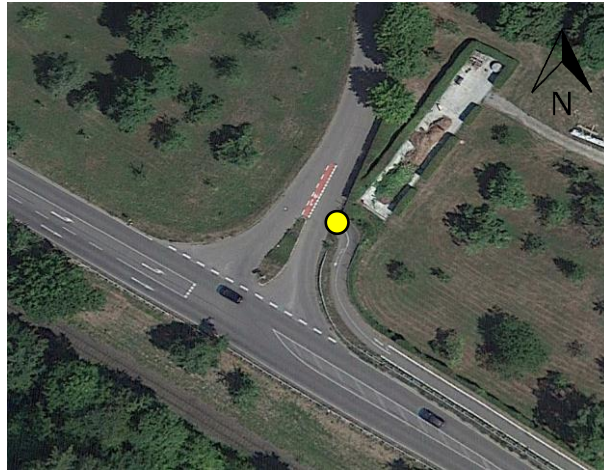
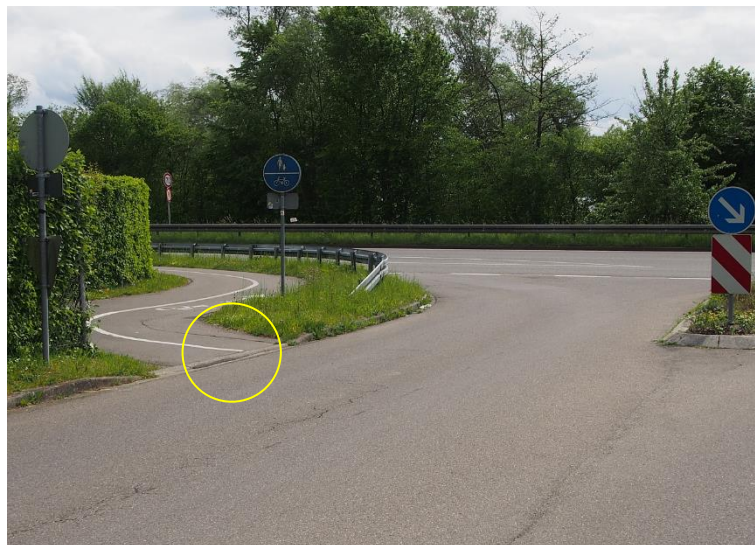
Sipplingen Einmündung Gemeindestraße Süßenmühle in die B 31 alt

Problemstellung 2014: Der Bordstein beim Übergang auf Radweg ist nicht abgesenkt.

Bewertung 2019: Der Bordstein ist nicht abgesenkt.
Es wurde eine Abbiegespur markiert, um die Fortsetzung des Radweges zu verdeutlichen.

Lösungsvorschlag 2014: Bordstein absenken

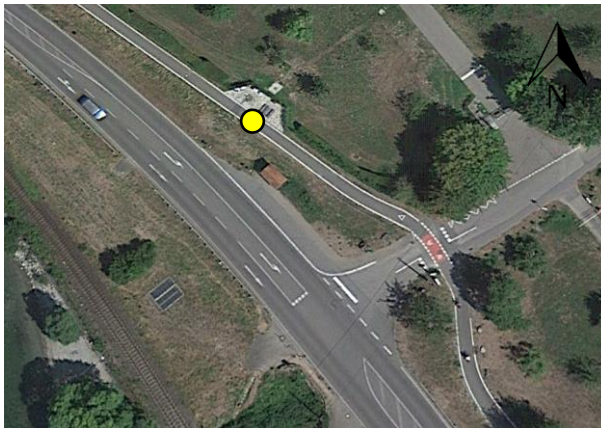
Sipplingen Rastplatz (Bodensee-Wasserversorgung)

Problemstellung 2014: Öffentliche Rastplätze mit Sitzgelegenheiten sind am Bodensee-Radweg nur selten vorhanden.

Lösungsvorschlag 2014: Rastplätze einrichten

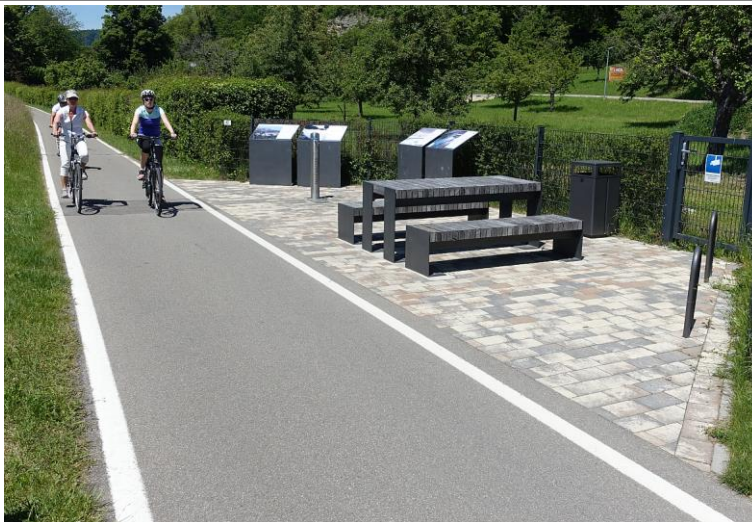
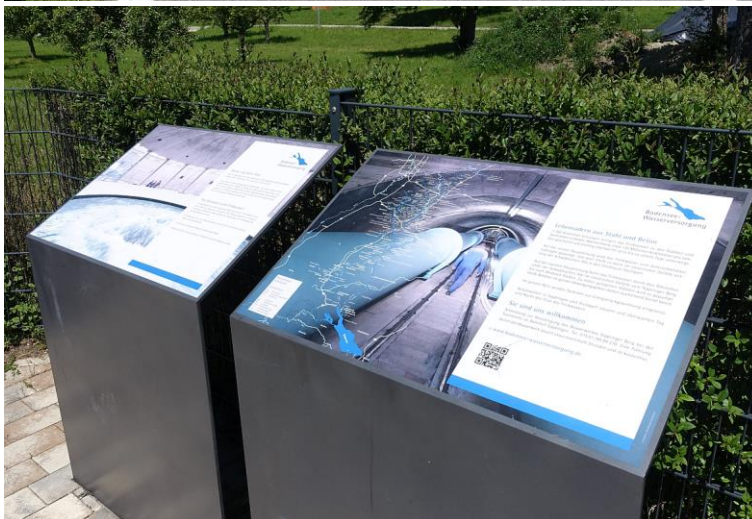
Situation 2019:

Bewertung 2019: Der neue Rastplatz ist mit einem Wasserspender ausgestattet. Es besteht die Möglichkeit, sich über die Bodensee-Wasserversorgung zu informieren.

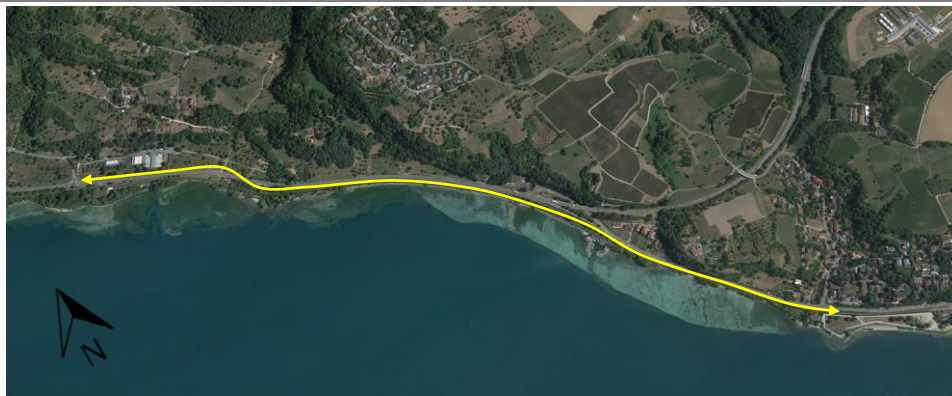
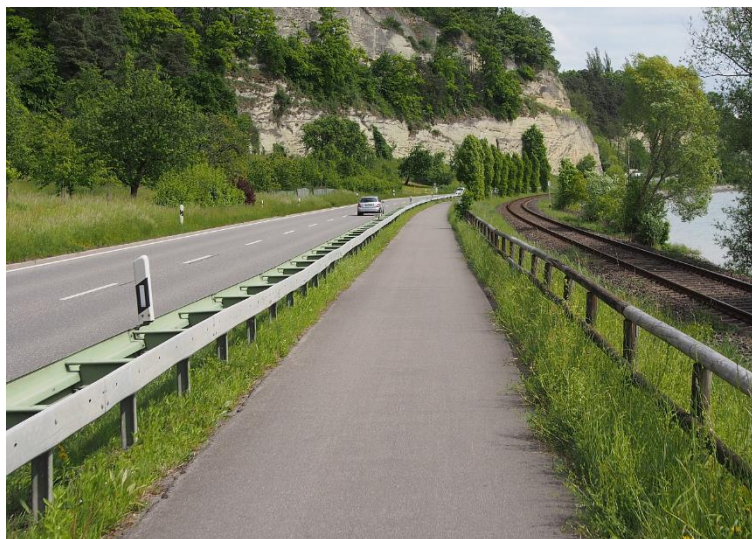
Überlingen Radweg zwischen Süßenmühle und Goldbach

Problemstellung 2014: Der gemeinsame Geh- und Radweg ist zu schmal für Fußgänger, Inliner und Radfahrer im Zweirichtungsverkehr.

Lösungsvorschlag 2014: Verbreiterung des Radweges, ansonsten Aufhebung der Radwegbenutzungspflicht

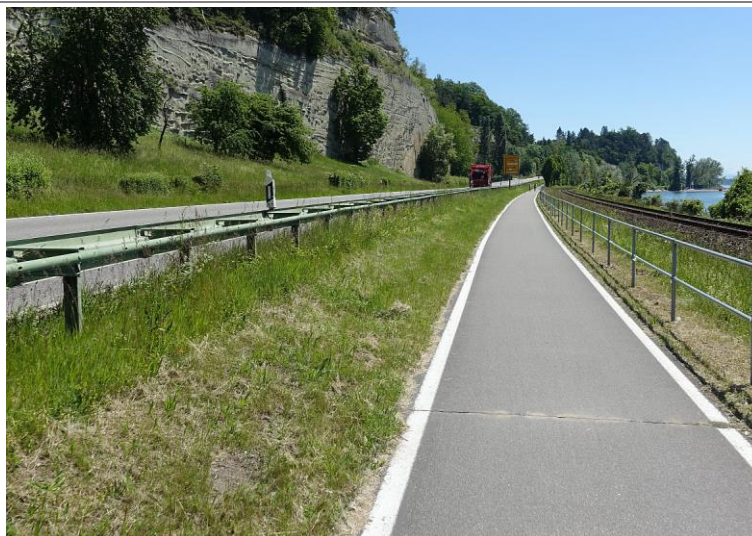
Situation 2019:

Bewertung 2019: Die Situation ist weitgehend unverändert. Eine Verbreiterung nach Norden ist auf längeren Abschnitten aufgrund der vorhandenen Böschung möglich. Außerdem ist eine Reduzierung der Fahrbahnbreite der B 31 alt mittelfristig möglich, wodurch der Radweg ausgebaut werden kann. Es wurde eine Randmarkierung angebracht.

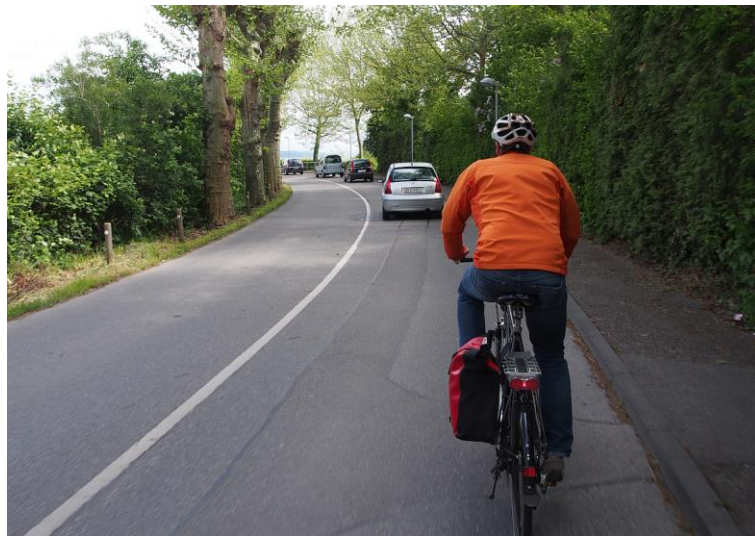
Problemstellung 2014: Mischverkehr auf der engen Fahrbahn ist für Radfahrer unkomfortabel.

Bewertung 2019: Die Fahrbahn wurde mit einer Breite von 9,5 m gebaut. Dies ermöglicht die Markierung eines Radfahrstreifens (Zeichen 295 StVO „Breitstrich“ mit Beschilderung Zeichen 237 StVO „Radweg“). Zu den fahrbahnparallel gebauten Parkflächen ist ein Sicherheitstrennstreifen vorzusehen. Das nach der Fertigstellung der Fahrbahn als Interimslösung eingerichtete unregelmäßige Kfz-Parken und die noch fehlende Markierung einer Radverkehrsführung führen zur Gefährdung des Radverkehrs und entsprechen nicht dem Qualitätsanspruch des Bodensee-Radweges.

Lösungsvorschlag 2014: Fahrradfreundliche Umgestaltung im Rahmen der LGS 2020

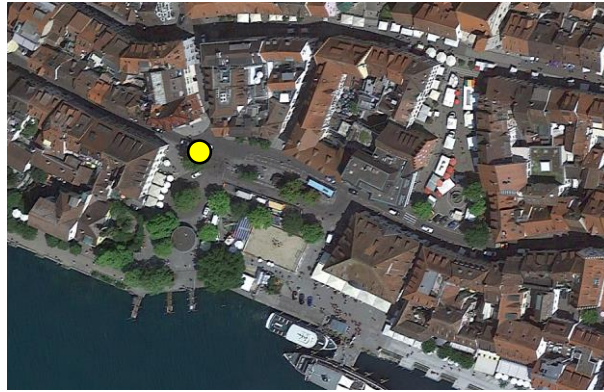
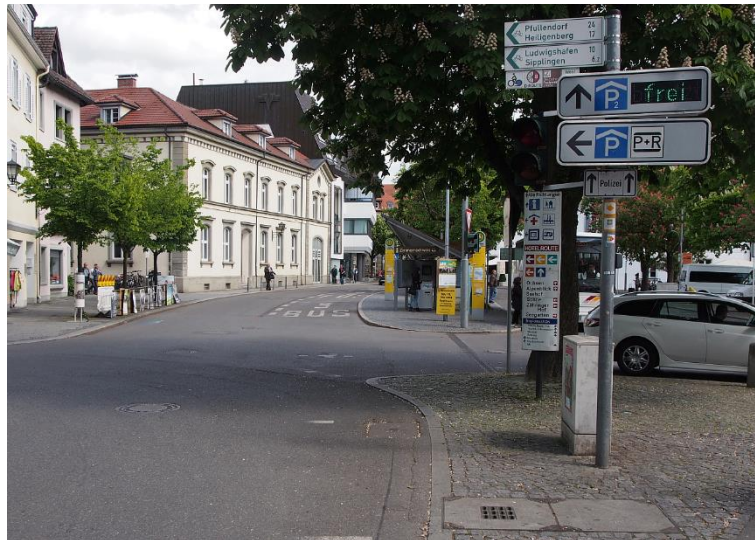
Überlingen Landungsplatz

Problemstellung 2014: Aus Richtung Jakob-Kessenring-Straße bei der Einmündung Marktstraße ist der Pfeilwegweiser in Fahrtrichtung geradeaus nicht erkennbar; Informationsmöglichkeiten über Fahrradrouten im Bodenseekreis, über Gasthöfe und Unterkünfte fehlen.

Bewertung 2019: Die Wegweisung wurde zur Bushaltestelle versetzt, aber nicht durch Tabellenwegweiser ersetzt. Die Erkennbarkeit ist dadurch weiterhin mangelhaft. Infotafeln für den Radverkehr fehlen. Es wurden neue Fahrradabstellmöglichkeiten geschaffen.

Lösungsvorschlag 2014: Tabellenwegweiser statt Pfeilwegweiser anbringen; Fahrrad-Infotafel aufstellen

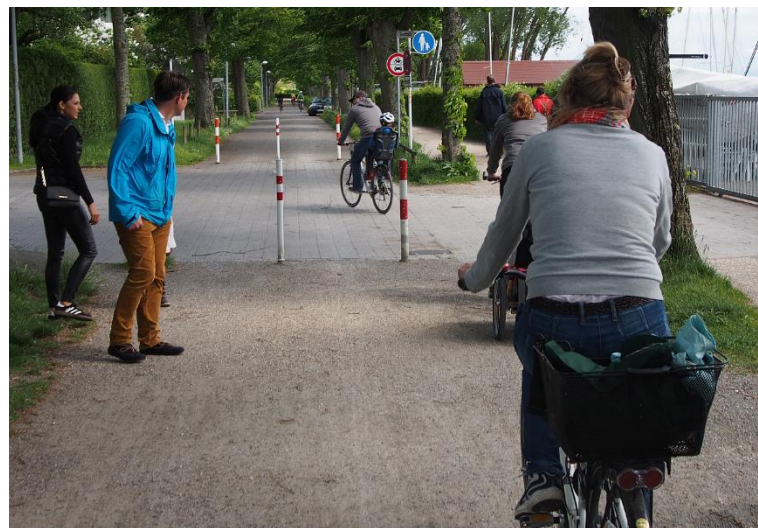
Problemstellung 2014: Absperrpfosten gefährden Radfahrer, insbesondere Gruppen

Lösungsvorschlag 2014: Pfosten dauerhaft entfernen, Verstöße von Kfz konsequent kontrollieren und ahnden

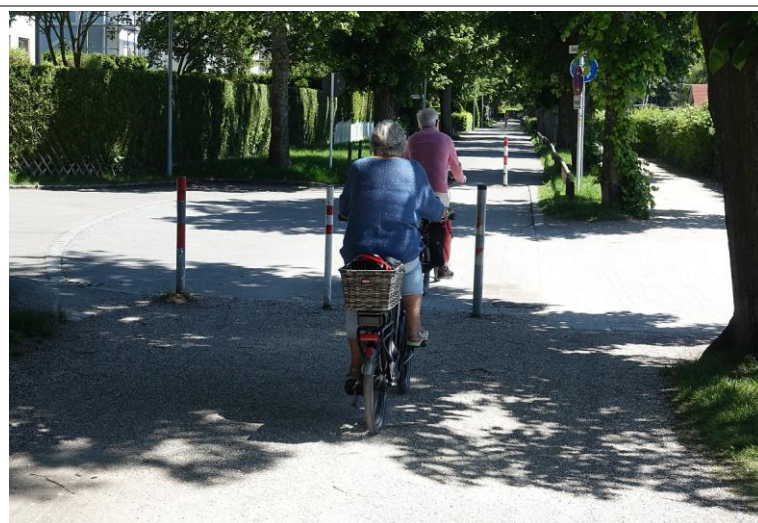
Situation 2019:

Bewertung 2019: Die Absperrpfosten sind weiterhin vorhanden und nicht markiert. Der Bodensee-Radweg verläuft nicht mehr an der Seestraße, sondern an der Mühlenstraße. Dies schmälert die Attraktivität der Route, da die Seestraße eine schöne und verkehrsarme Strecke am See darstellt.

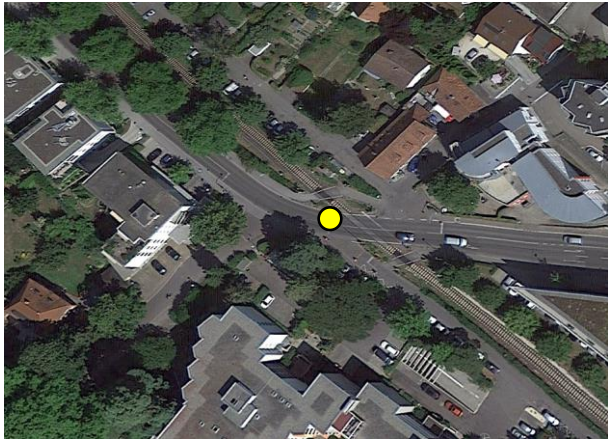
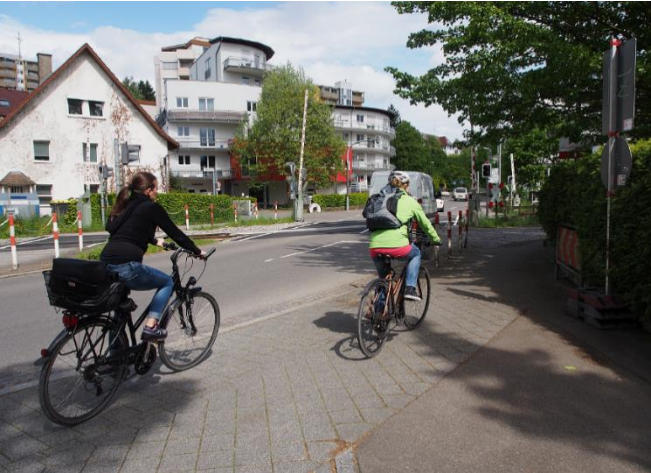
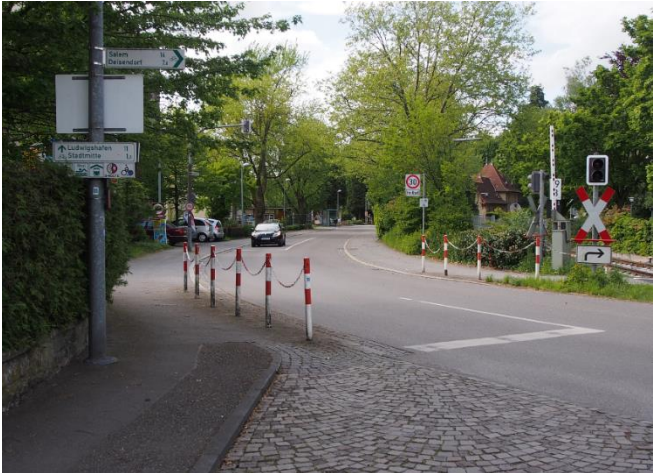
Überlingen Bahnübergang Ost (Nußdorfer Str./Mühlenstr./Seestr./Strandweg)

Problemstellung 2014: Unklare Verkehrsführung für Radfahrer, unzureichende Verkehrsflächen, Querung der Fahrbahn im Bereich des Bahnübergangs ungesichert

Lösungsvorschlag 2014: Umgestaltung des Knotenbereiches

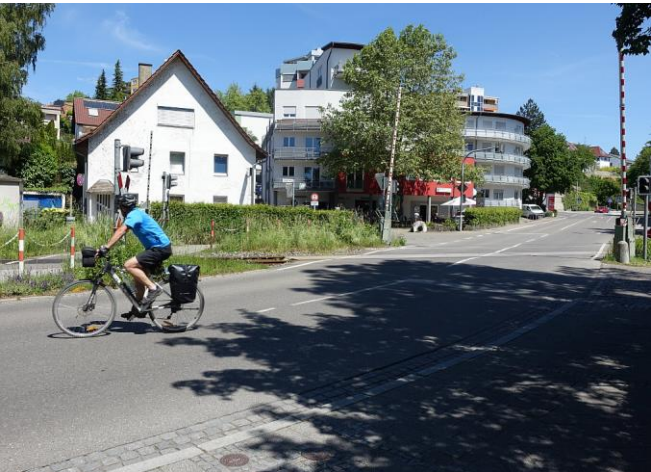
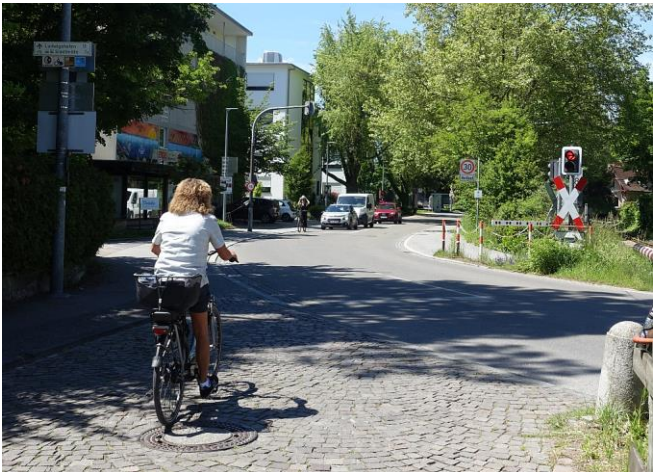
Situation 2019:

Bewertung 2019: Positiv ist, dass die Absperrpfosten mit der Kette entfernt wurden. Die Gesamtsituation ist allerdings unverändert problematisch. Weiterhin sind viele Radfahrer irritiert von der unklaren Verkehrsführung. Dies ist nicht nur durch die bauliche Ausführung bedingt, sondern auch durch den verbesserungswürdigen Standort der Wegweisung. Die Wegweiser befinden sich nicht in der direkten Blickrichtung des Radverkehrs bzw. sind im Sommer oft von Ästen verdeckt.

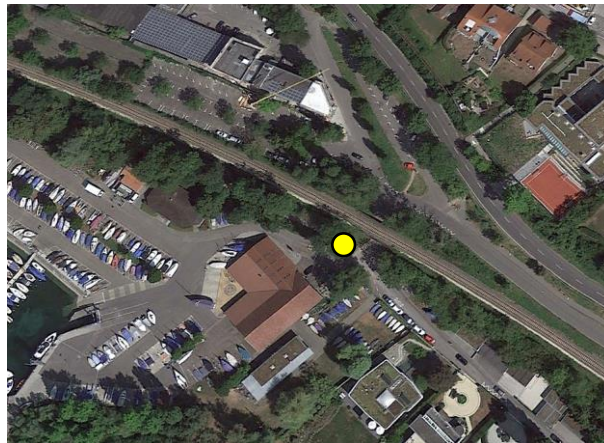
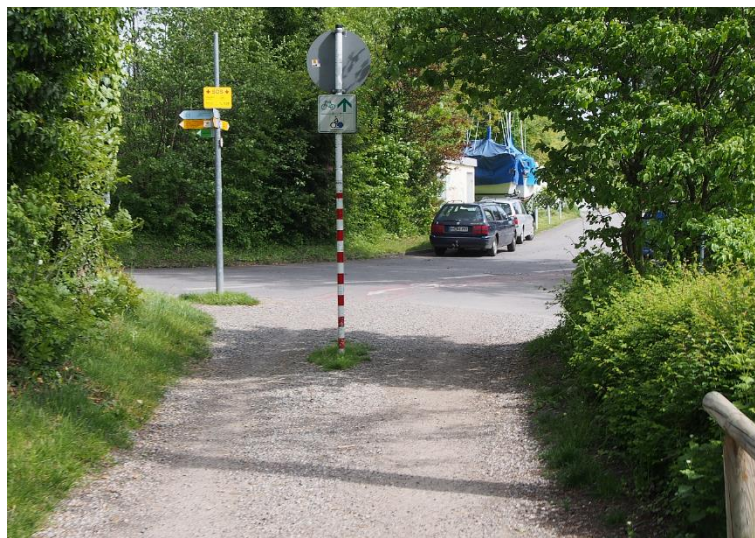
Überlingen Strandweg, Einmündung Askaniaweg

Problemstellung 2014: Absperrpfosten gefährdet Radfahrer, insbesondere Gruppen

Bewertung 2019: Die Situation ist unverändert. Gerade am Bodensee-Radweg sind Absperrpfosten gefährliche Hindernisse für den Radverkehr und müssen entfernt werden. Die Fahrrad-Wegweisung ist aus Richtung Überlingen nicht erkennbar, da sie links hinter den Bäumen verdeckt ist.

Lösungsvorschlag 2014: Pfosten dauerhaft entfernen, Verstöße von Kfz konsequent kontrollieren und ahnden

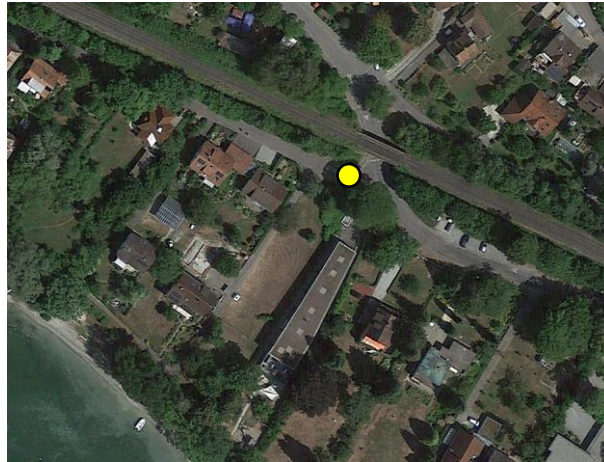
Überlingen Nußdorf, Einmündung Zur Forelle in Zum Hecht

Problemstellung 2014: Beschilderung Richtung Osten fehlt

Bewertung 2019: Die Beschilderung wurde ergänzt.

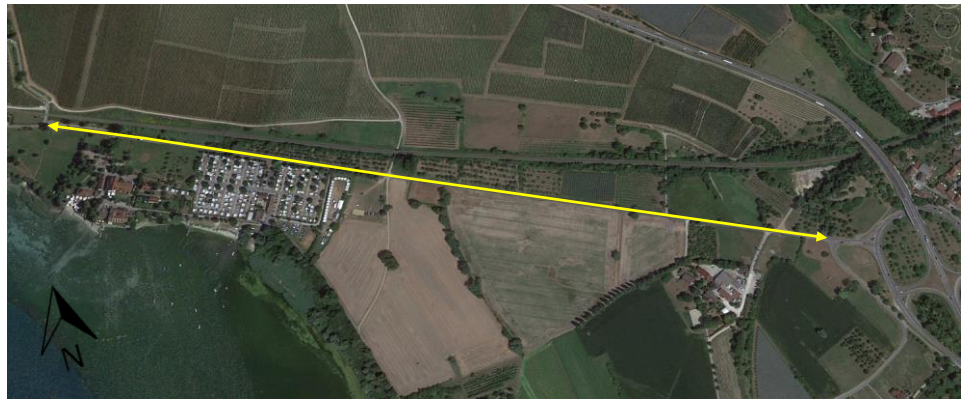
Uhdingen-Mühlhofen Mauracher Straße

Problemstellung 2014: Zu hohe Kfz-Geschwindigkeiten und nicht notwendiger Kfz-Verkehr, dadurch Gefährdung von Radfahrern und Abwertung dieser landschaftlich reizvollen Strecke

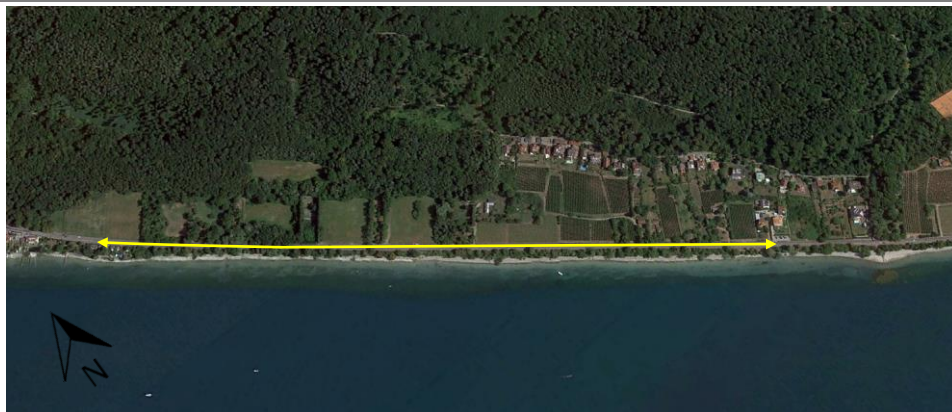
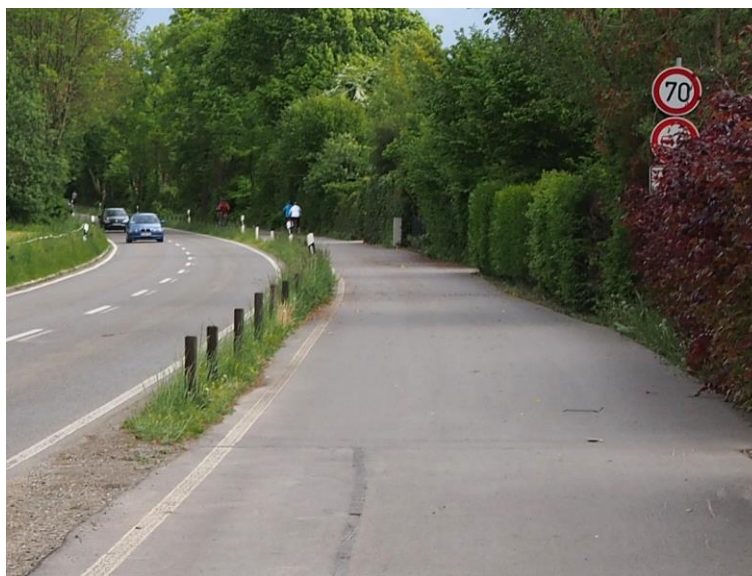
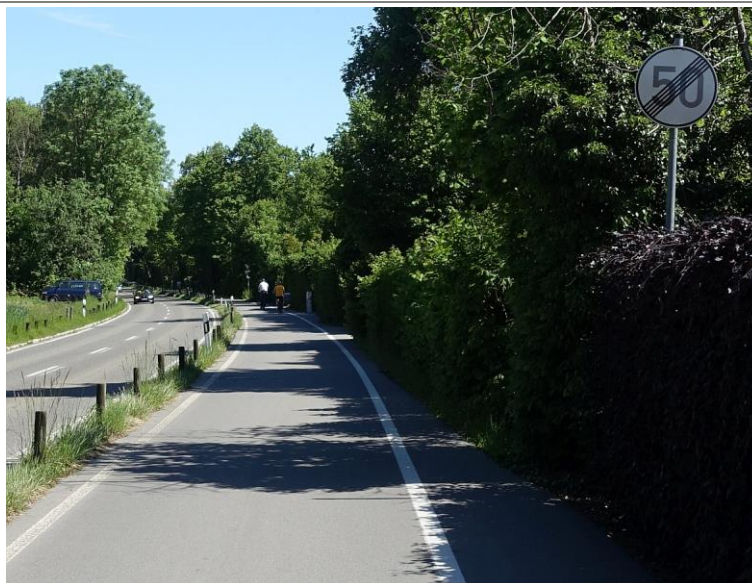
Meersburg L 201 Unteruhldinger Straße

In der Sommersaison war außerorts Tempo 70 angeordnet

Die Geschwindkeitsbeschränkung von saisonalem Tempo 70 wurde aufgehoben, es gilt nun ganzjährig Tempo 100. Dies ist an einem internationalen und hoch frequentierten Radfernweg nicht akzeptabel, zumal der Radweg nicht den erforderlichen Abstand zur Fahrbahn aufweist (Vorschrift mind. 1,75 m Sicherheitstrennstreifen).

Außerorts Tempo 70 soll beibehalten werden.

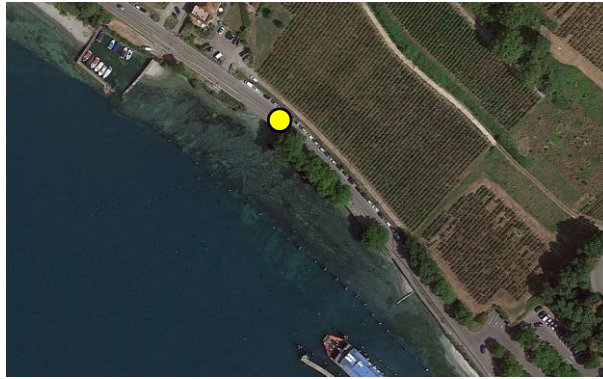
Meersburg L 201 Unteruhldinger Straße

Problemstellung 2014: Der Übergang ist nicht sicher gestaltet (im Bereich der Baumreihe)

Bewertung 2019: Die Situation ist unverändert.
 Die Infrastruktur wird weder den rechtlichen Anforderungen der Straßenverkehrsordnung noch dem Anspruch eines internationalen Radfernwegs gerecht. Es fehlt eine gesicherte Querung und eine ausreichend breite Wegführung für den Radverkehr.
 Die nördlich der Fahrbahn vorhandene Fläche für Kfz-Parken stünde als Fläche für eine Umgestaltung des Straßenraums zur Verfügung. Diese Parkfläche wurde aktuell neu asphaltiert.

Lösungsvorschlag 2014: Querungssituation baulich absichern

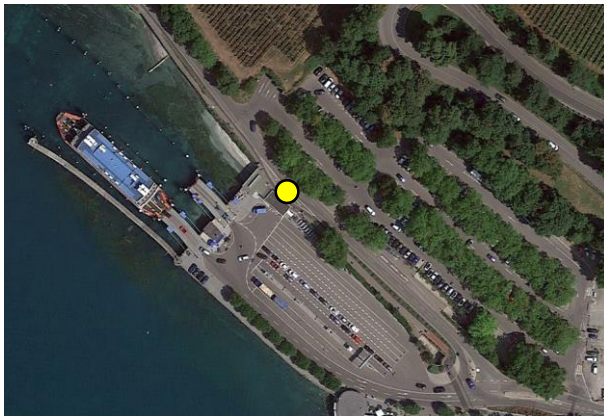
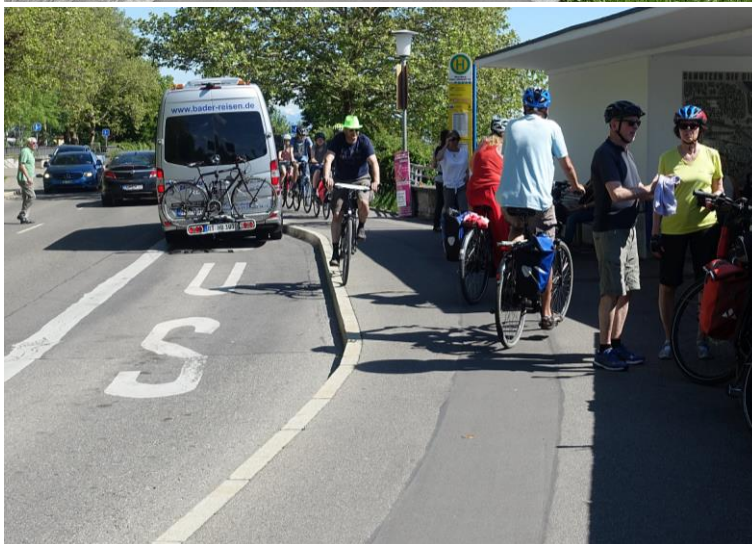
Meersburg L 201 Unteruhldinger Straße im Bereich Parkhaus / Bushaltestelle

Problemstellung 2014: Konflikte zwischen Radfahrern und wartenden Busfahrgästen an der Haltestelle der Seelinie auf der Südseite der L201

Bewertung 2019: Die Situation ist unverändert. Die Flächen für den Radverkehr sind nicht ausreichend. Es kommt zu erheblichen Konflikten.

Lösungsvorschlag 2014: Trennung des Radverkehrs vom Wartebereich der Busfahrgäste

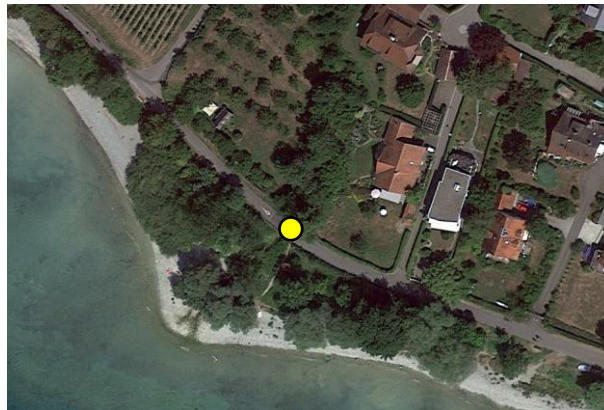
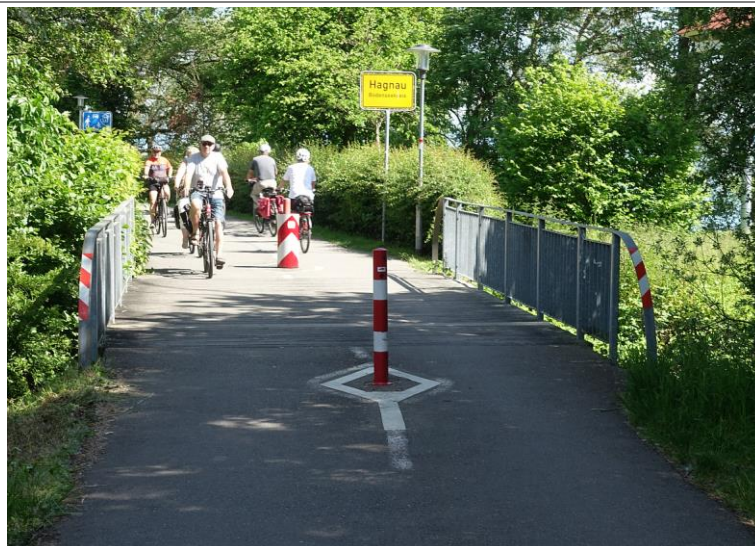
Hagnau Seestraße, Brücke über den Dysenbach

Problemstellung 2014: Absperrpfosten gefährden Radfahrer, insbesondere Gruppen

Bewertung 2019: Die Situation ist unverändert.
Die Pfosten müssen entfernt werden, weil sie eine unverhältnismäßige Gefährdung des Radverkehrs darstellen.
Die Logik von zwei Pfosten auf beiden Brückenzufahrten ist grundsätzlich zu hinterfragen.

Lösungsvorschlag 2014: Pfosten dauerhaft entfernen, Verstöße von Kfz konsequent kontrollieren und ahnden

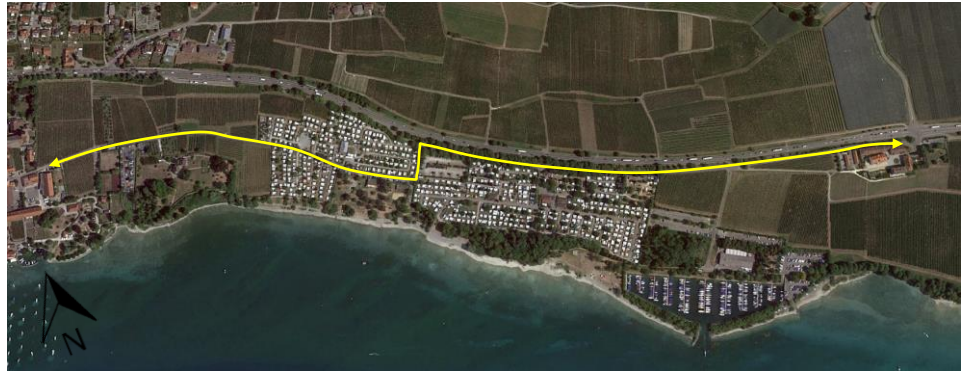
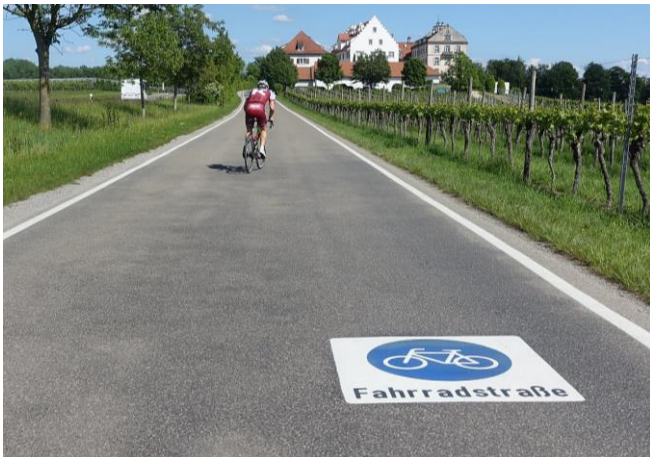
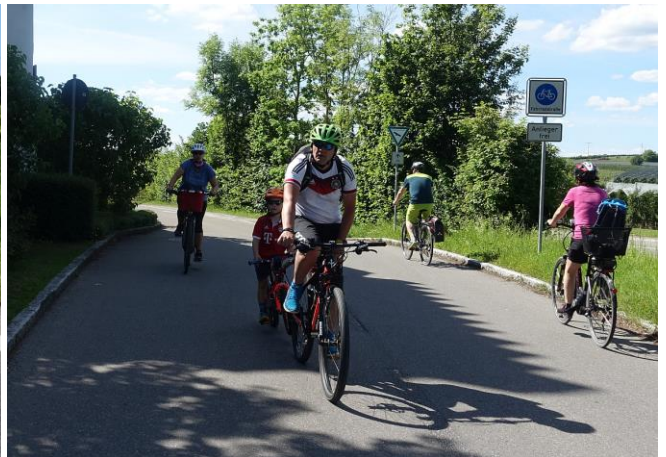
Hagnau Strandbadstraße bis Kirchberg

Problemstellung 2014: Die starke Nutzung der Strecke durch den Radverkehr wird in der Infrastruktur nicht sichtbar. Auf der Straße parallel zur B 31 sind zu hohe Kfz-Geschwindigkeiten vorhanden.

Situation 2019: Von der Strandbadstraße westlich des Campingplatzes bis zum Schloss Kirchberg wurde eine Fahrradstraße eingerichtet.

Bewertung 2019: Die 2019 eingerichtete Fahrradstraße wertet den Abschnitt des Bodensee-Radweges auf. Für Radfahrer ist die Bevorrechtigung ein Komfortgewinn, die Geschwindigkeitsbeschränkung auf 30 km/h bringt mehr Sicherheit.

Nachbesserungsbedarf besteht bei der Größe der Piktogramme, denn diese sind zu klein ausgeführt (mindestens 2,00 m Breite gemäß RadNETZ-Musterlösungen). Es sollten weitere Piktogramme zum Beispiel im Bereich des Strandbades markiert werden. Es fehlen Sicherheitstrennstreifen zu angrenzenden Parkplätzen.

Lösungsvorschlag 2014: Verkehrsberuhigung des Abschnitts.

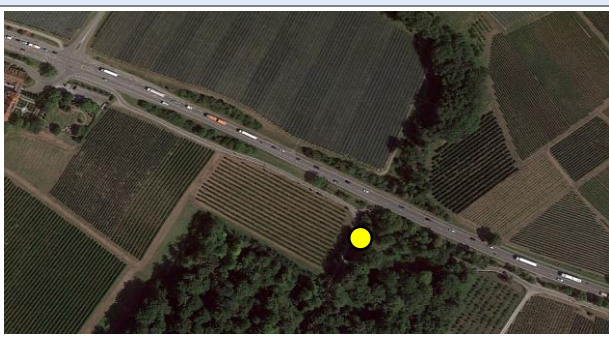
Immenstaad	Durchfahrt im Wäldchen bei Kirchberg

<p>Problemstellung 2014:</p>	<p>Enge Kurve bei Einfahrt in Wäldchen gefährlich wegen</p> <ul style="list-style-type: none"> ▪ Belagswechsel im Kurvenbereich ▪ Verschmutzung vor allem im Kurvenbereich ⇒ Rutschgefahr ▪ hohem Lichtkontrast ▪ Schneiden der Kurve durch Radfahrer in Ost-West-Richtung und Gegenverkehr

<p>Bewertung 2019:</p>	<p>Der Schotterweg wurde asphaltiert. Die Kurve ist aber weiterhin problematisch. Eine Begradigung des Weges ist anzustreben.</p>

<p>Lösungsvorschlag 2014:</p>	<p>Änderung der Verkehrsführung durch eine neue geradlinige Verbindung bei gleichzeitigem Rückbau der heutigen Kurve</p>
<p>Situation 2019:</p>

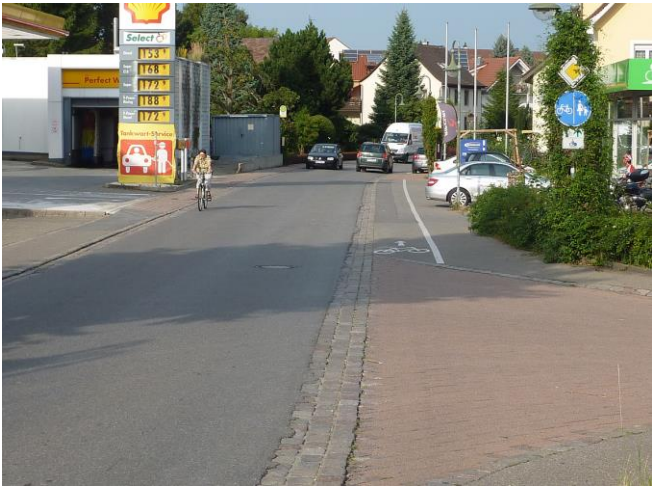
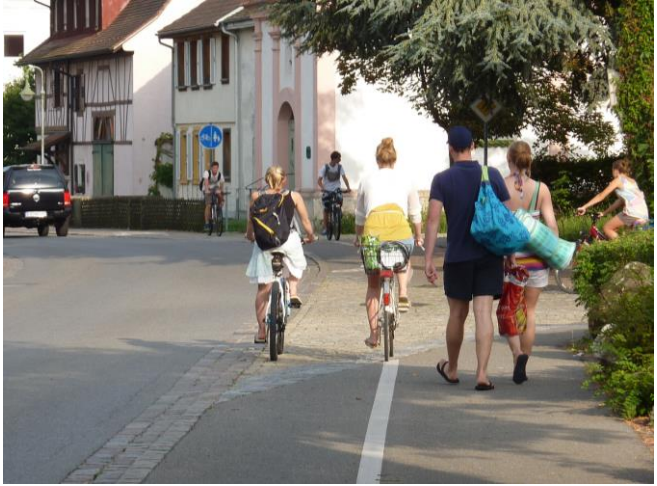
Immenstaad **Meersburger Straße**

Problemstellung 2014: Der Geh- und Radweg war sehr konfliktreich zwischen Radfahrern und Fußgängern. Die Breite des Radweges war weder regelkonform mit der VwV-StVO noch der ERA.

Bewertung 2019: Die Umgestaltung der Fahrbahn mit Tempo 30 und der Fahrbahnbenutzung des Radverkehrs ist zu begrüßen.

Lösungsvorschlag 2014: Nutzung der Fahrbahn durch den Radverkehr.

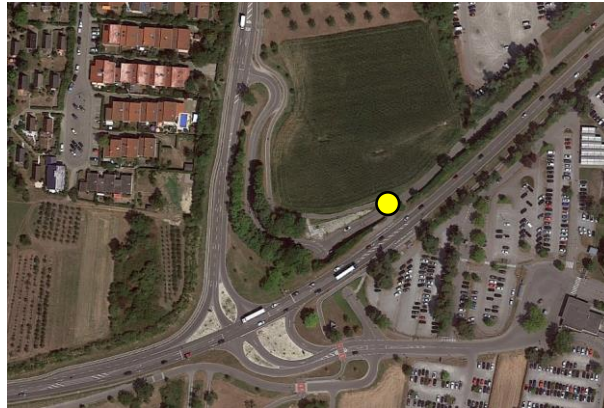
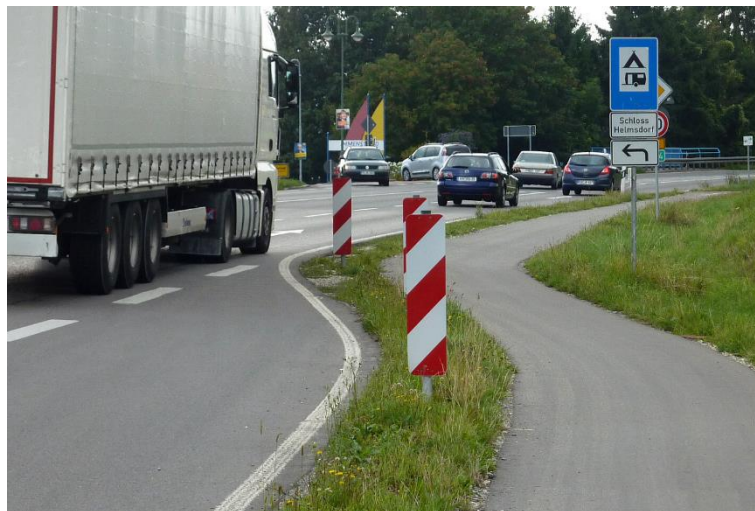
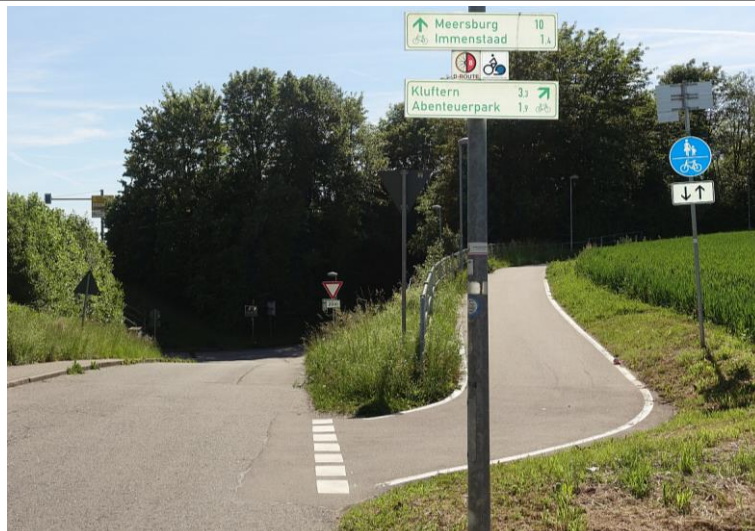
Immenstaad **Dornierknoten**

Problemstellung 2014: Hohes Gefährdungspotential und äußerst unattraktive Führung auf der Nordseite der B31 mit zu geringem Abstand zur Fahrbahn

Bewertung 2019: Der Bodensee-Radweg wird nun in beiden Fahrtrichtungen auf der Südseite geführt. Es sind auf der Nordseite des Dornierknotens allerdings noch einzelne Wegweiser mit der Routenangabe des Bodensee-Radweges vorhanden. Die regelwidrige Ausführung der Radwege auf der Nordseite des Dornierknotens ist weiterhin vorhanden (zu geringe Breite des Radweges, zu geringer Abstand zur Fahrbahn).

Lösungsvorschlag 2014: Verlegung des Bodenseeradweges in Ost-West-Richtung auf die Südseite

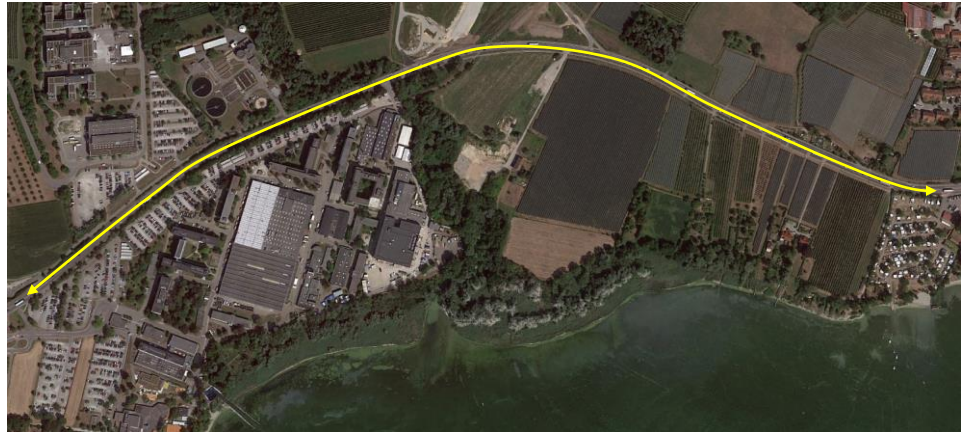
Friedrichshafen B 31 westliche Gemeindegrenze bis Fischbach

Problemstellung 2014: Die Führung des Bodenseeradweges entlang der B31 von Immenstaad bis Friedrichshafen stellt die unkomfortabelste Strecke im gesamten Verlauf des Bodenseeradweges dar.

Bewertung 2019: Die Situation ist unverändert.
Die Routenführung des Bodensee-Radweges in Ost-West-Richtung wird sich nach der Freigabe der B 31 neu erheblich verschlechtern, da der Anschlussknoten gequert werden muss.

Lösungsvorschlag 2014: Ausschilderung der sog. Hinterlandroute von der Kläranlage z.B. bis zum Eichenmühleweg (detaillierte Vorschläge des ADFC liegen vor)

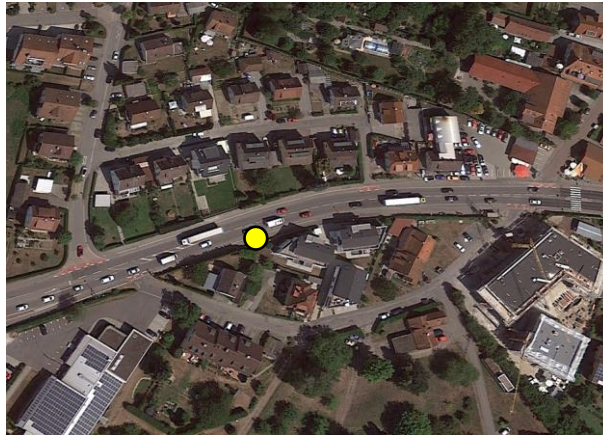
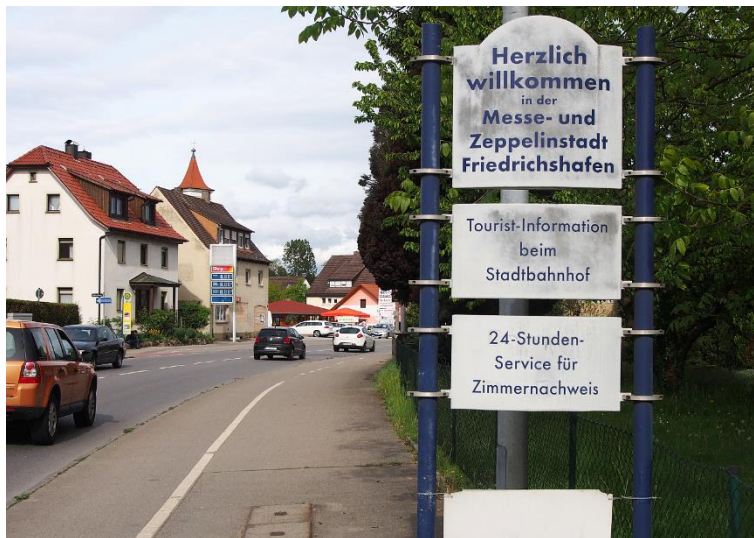
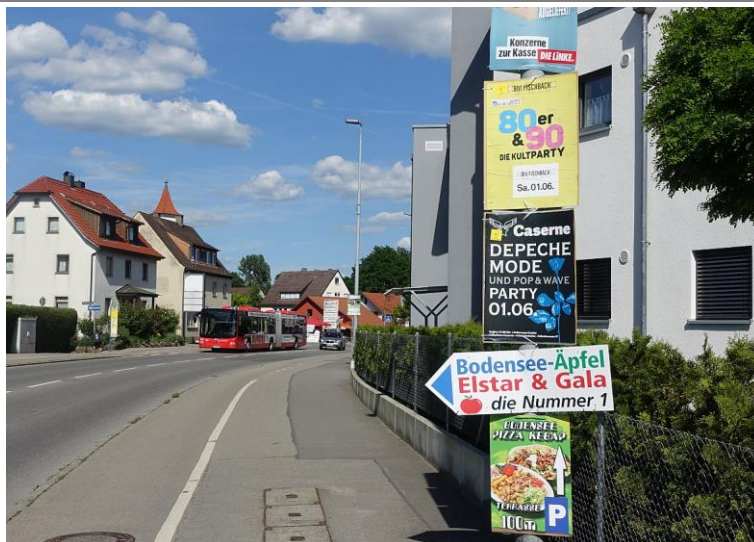
Friedrichshafen B 31 Meersburger Straße, Stadteingang West

Problemstellung 2014: Optisch unattraktive Begrüßung der Rad fahrenden Gäste und fehlende Informationen über radtouristische Infrastruktur

Bewertung 2019: Die Situation ist unverändert. Das Begrüßungsschild von Friedrichshafen und der Hinweis auf die Tourist-Information wurden entfernt. Es fehlt weiterhin eine Informationsmöglichkeit für touristische Radfahrer.

Lösungsvorschlag 2014: Fahrrad-Infotafel aufstellen

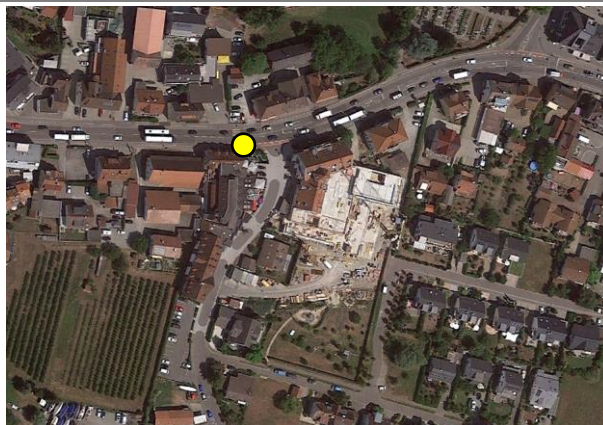
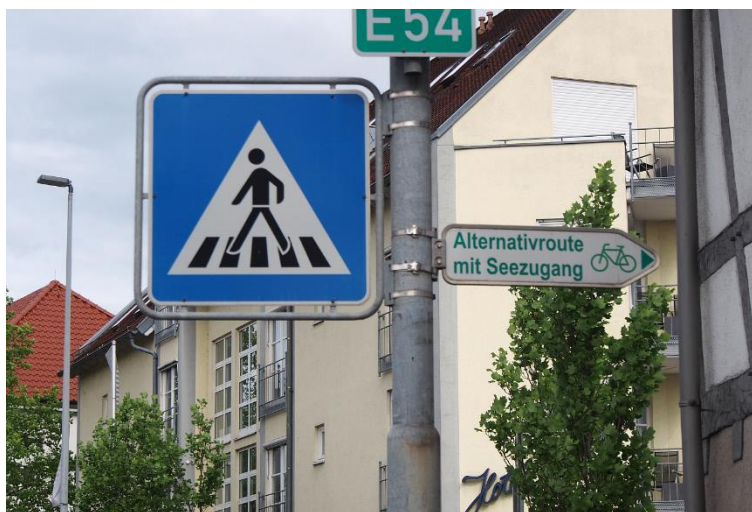
Friedrichshafen B 31 Meersburger Straße Einmündung Fischerstraße

Problemstellung 2014: Die beschriebene „Alternativroute mit Seezugang“ ist in West-Ost-Richtung eine attraktivere Strecke als an der B31 und bietet die Gelegenheit zum Besuch des Bodensees.
Die Route ist nicht durchgehend bis zurück zur B31 ausgeschildert und nicht Bestandteil der FGSV-Beschilderungssystems

Bewertung 2019: Statt die Beschilderung zu verbessern, wurde die Ausweisung der Alternativroute zu einem der seltenen Seezugänge am Bodensee-Radweg entfernt. Dies stellt eine Verschlechterung des Angebots dar.

Lösungsvorschlag 2014: Aufnahme der Alternativroute in die Hauptstrecke des Bodenseeradweges in West-Ost-Richtung

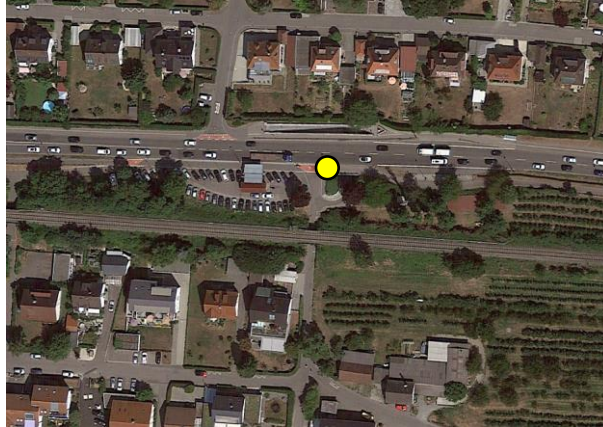
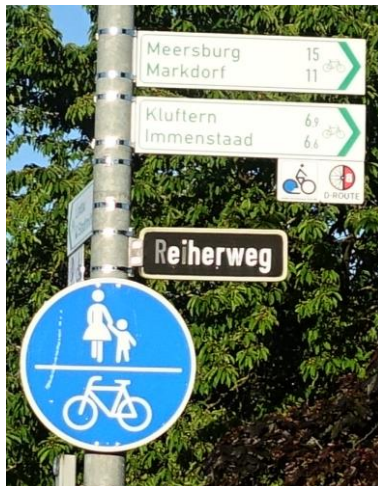
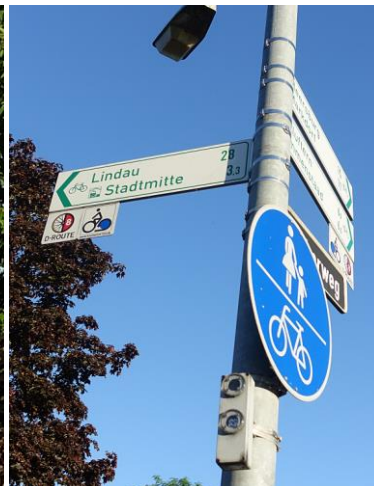
Friedrichshafen B 31 Zeppelinstraße Einmündung Reiherweg

Problemstellung 2014: Unklare Beschilderung: Das Logo des Bodensee-Radweges weist nach rechts, die Fortsetzung (Lindau und Stadtmitte) geradeaus ist nicht erkennbar. Für Ortsunkundige ist die Beschilderung ohne Nutzen.

Bewertung 2019: Die Situation ist unverändert. Im Zuge der Neubeschilderung des Bodensee-Radweges (RadNETZ) wurde dieser Standort nicht verbessert.

Lösungsvorschlag 2014: Pfeilwegweiser durch Tabellenwegweiser ersetzen
