Bodensee-Radweg Sipplingen - Kressbronn

Bestandsanalyse 2019 im Vergleich zu 2014

Bernhard Glatthaar, Dr. Ralf Hoppe

Juli 2019

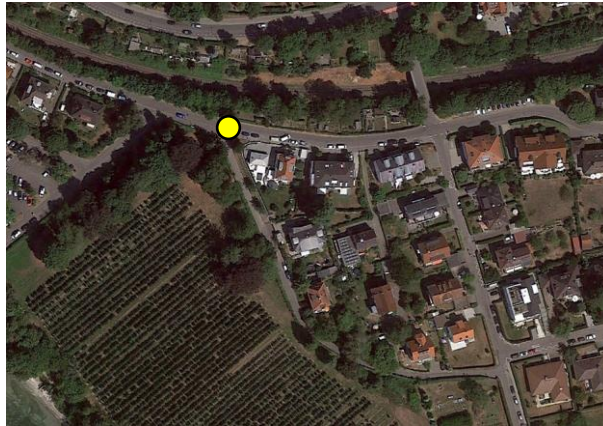
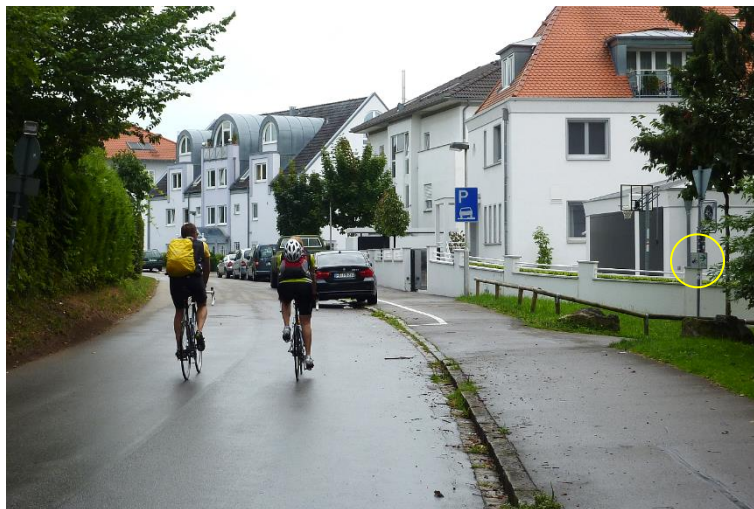
Friedrichshafen Schmidstraße Einmündung Grundstraße

Problemstellung 2014: Abzweigung der Routenführung in West-Ost-Richtung schlecht erkennbar, Einmündung der Grundstraße in die Schlosstraße unübersichtlich

Bewertung 2019: Es wurden neue Zwischenwegweiser angebracht, allerdings ohne Routenlogo „Bodensee-Radweg“ als Abbiegehinweis. Dies ist eine mangelhafte Ausführung. Die Verlegung der Route wurde nicht ausgeführt.

Lösungsvorschlag 2014: Verlegung der Route bis zur Einmündung der Schlosstraße in die Schmidstraße

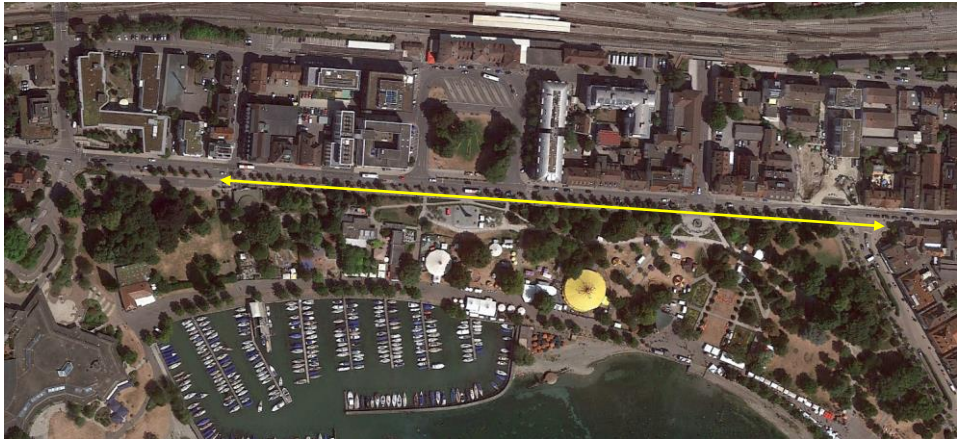
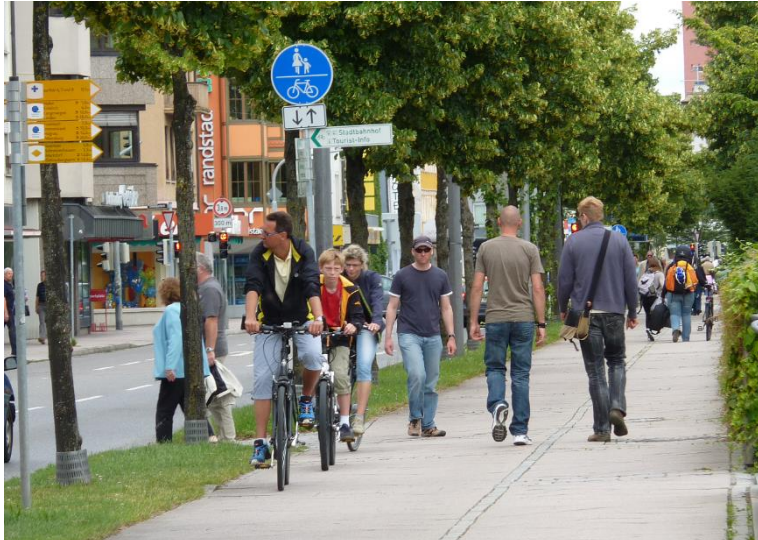
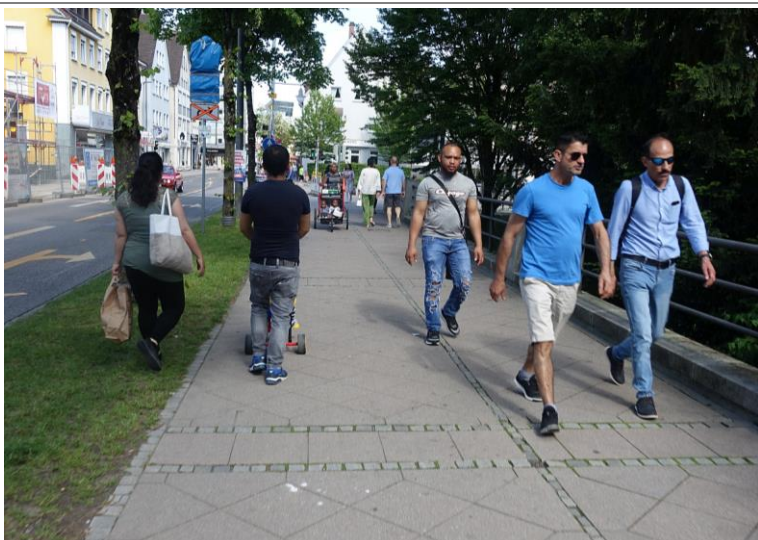
Friedrichshafen Friedrichstraße

Problemstellung 2014: Erhebliche Konflikte zwischen Fußgängern und Radfahrern sowie zwischen Radfahrern und Radfahrern aufgrund zu geringer Breite des gemeinsamen Geh-/ Radweges

Bewertung 2019: Die Situation ist unverändert. Die im März 2019 im Gemeinderat vorgestellten Planungsvorschläge für die Friedrichstraße sind für eine komfortable und sichere Führung des Bodensee-Radweges nicht geeignet.

Lösungsvorschlag 2014: Umsetzung der Trennung von Fuß- und Radverkehr und Verkehrsberuhigung auf der Fahrbahn

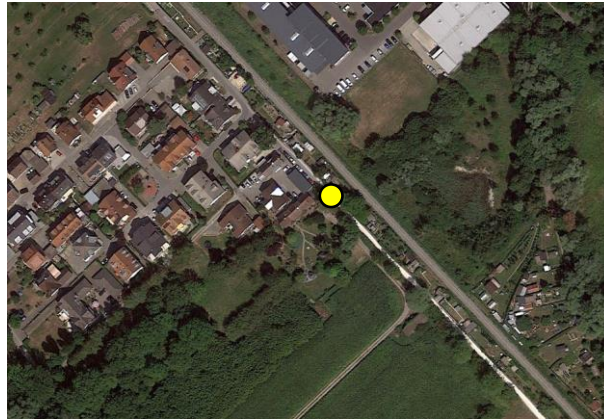
Friedrichshafen **Kretzerweg**

Problemstellung 2014: Übergang von Asphaltstraße in unbefestigten Weg im Ried: Absperrpfosten gefährden Radfahrer, insbesondere Gruppen

Bewertung 2019: Die Situation ist unverändert.

Lösungsvorschlag 2014: Pfosten dauerhaft entfernen, Verstöße von Kfz konsequent kontrollieren und ahnden

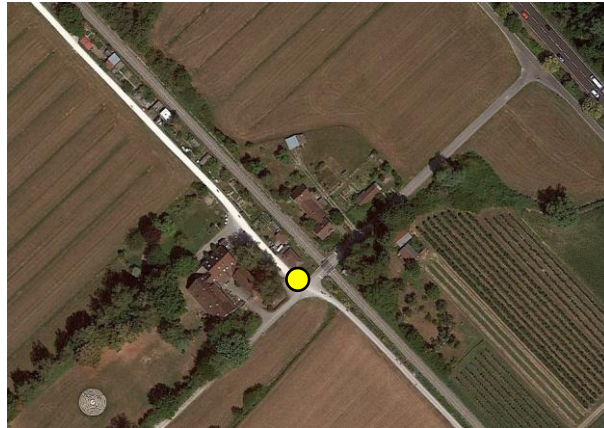
Friedrichshafen **Don-Bosco-Haus**

Problemstellung 2014: Pfeilwegweiser in Fahrtrichtung geradeaus nicht erkennbar

Bewertung 2019: Der Pfeilwegweiser wurde zwar durch einen Tabellenwegweiser ersetzt, dieser ist aber durch das Bahnübergangs-Zeichen verdeckt.

Lösungsvorschlag 2014: Tabellenwegweiser statt Pfeilwegweiser anbringen

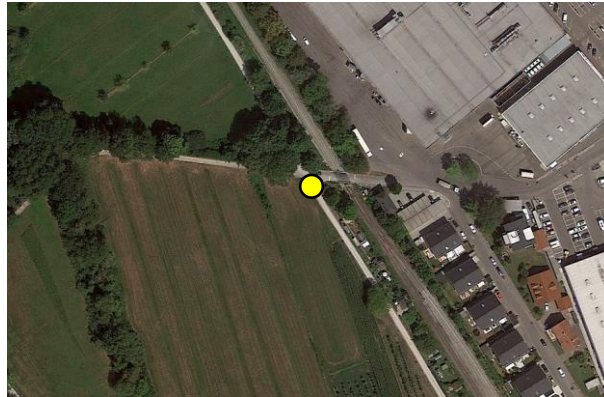
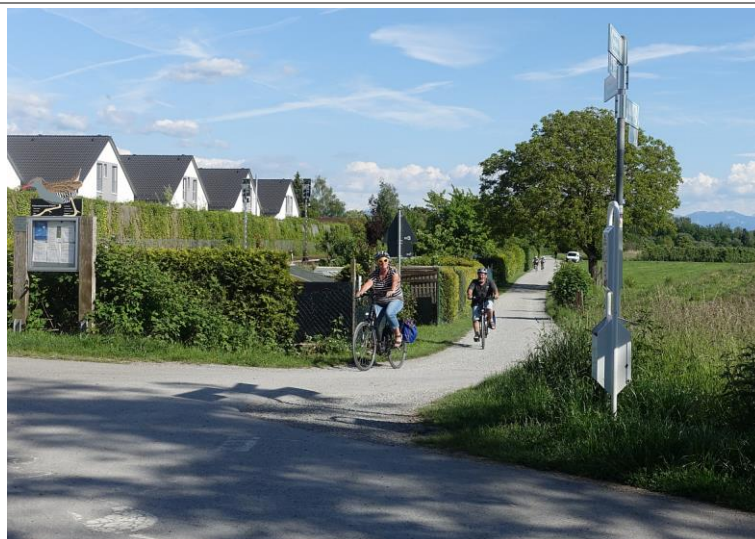
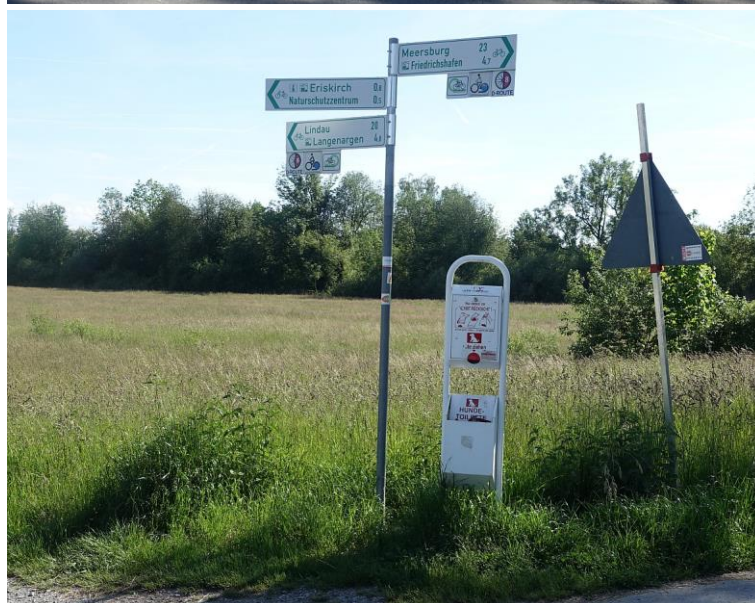
Eriskirch **Bahnübergang Seestraße**

Problemstellung 2014: Die Pfeilwegweiser sind in Fahrtrichtung des Bodensee-Radweges nicht erkennbar.

Bewertung 2019: Die Situation ist unverändert.

Lösungsvorschlag 2014: Pfeilwegweiser durch Tabellenwegweiser ersetzen

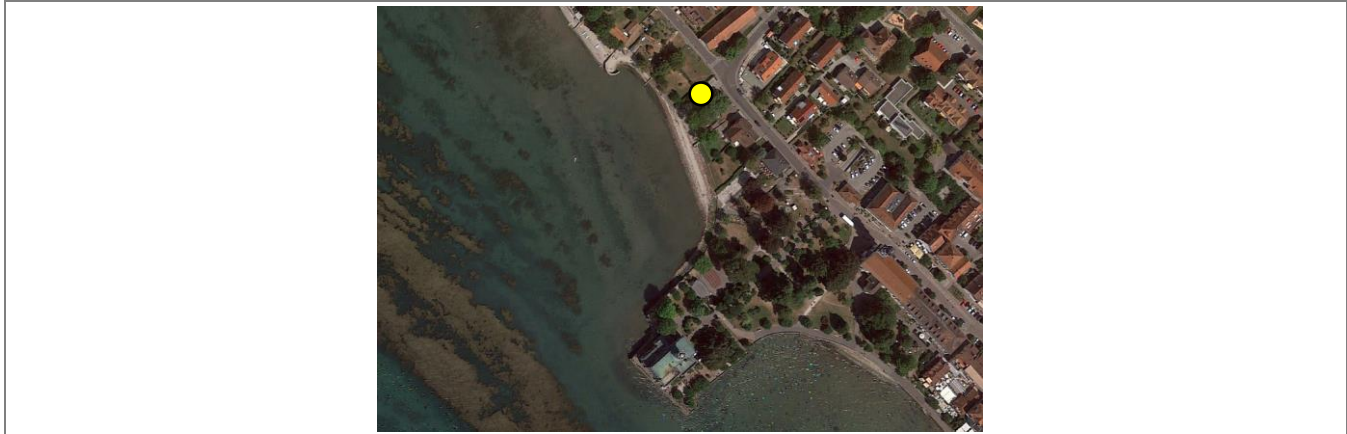
Langenargen **Willkommensinseln**

Problemstellung 2014: Zu wenig Rastplätze und fehlende Infotafeln am Bodensee-Radweg

Lösungsvorschlag 2014: Am gesamten Bodensee-Radweg sollten Infotafeln mit Radroutenkarten und touristischen Informationen aufgestellt werden.

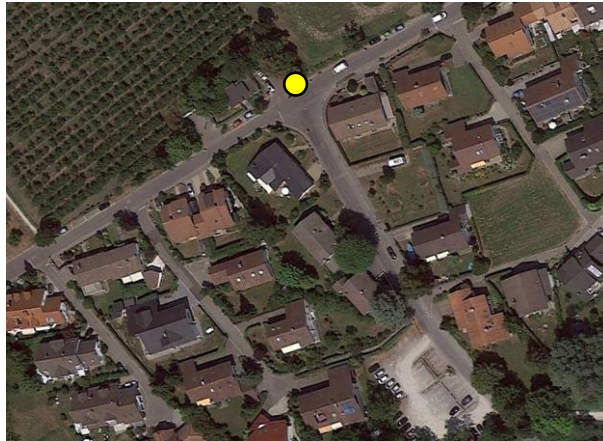
Langeargen **Bleichweg Einmündung Argenweg**

Problemstellung 2014: Wegweiser mit Logo des Bodenseeradweges schlecht zu erkennen, da von Wegweiser nach Gohren / Argensteg verdeckt

Lösungsvorschlag 2014: Montage des Wegweisers nach Gohren / Argensteg oberhalb der Wegweiser des Bodenseeradweges

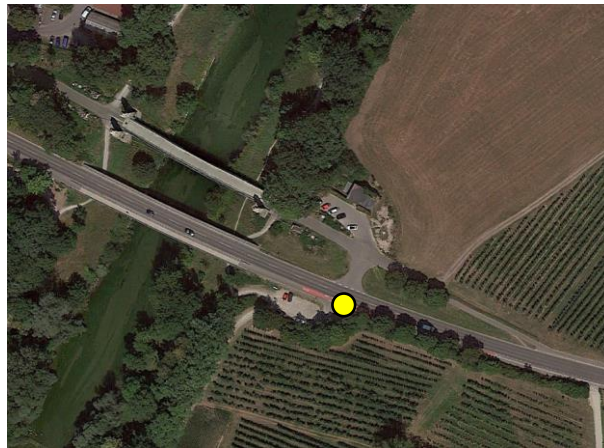
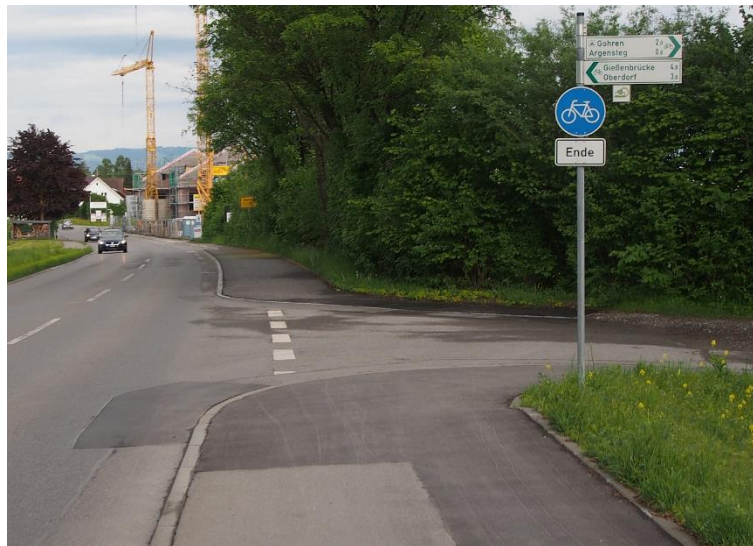
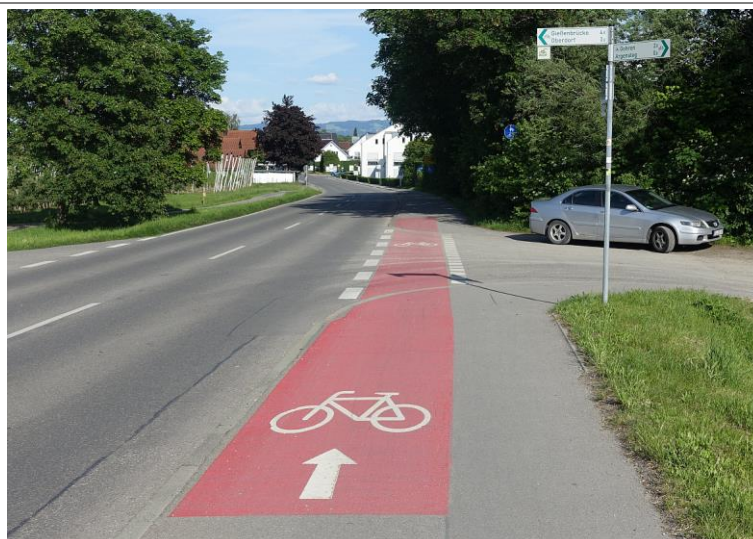
Kressbronn L 334 Argenbrücke

- Furt nicht fachgerecht gestaltet
- Schild „Radweg Ende“ zu früh
- Pfeilwegweiser in Fahrtrichtung geradeaus nicht erkennbar

Die Umgestaltung der Furt ist positiv. Der Pfeilwegweiser geradeaus ist weiterhin nicht erkennbar.

Furt ausbauen, Zeichen 237 StVO versetzen zum Ende des Radweges, Tabellenwegweiser statt Pfeilwegweiser anbringen

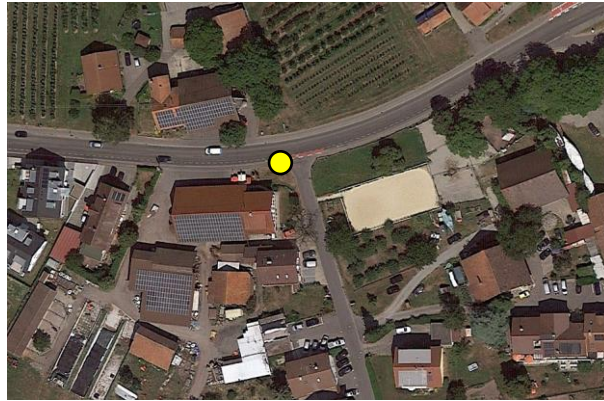
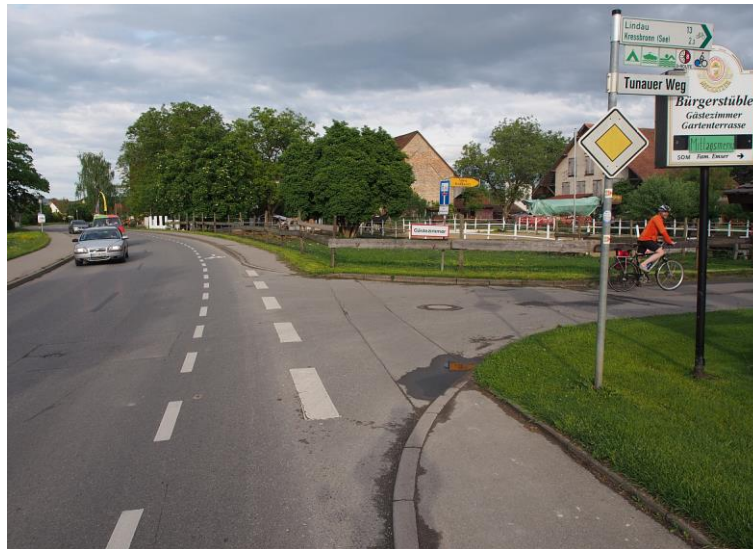
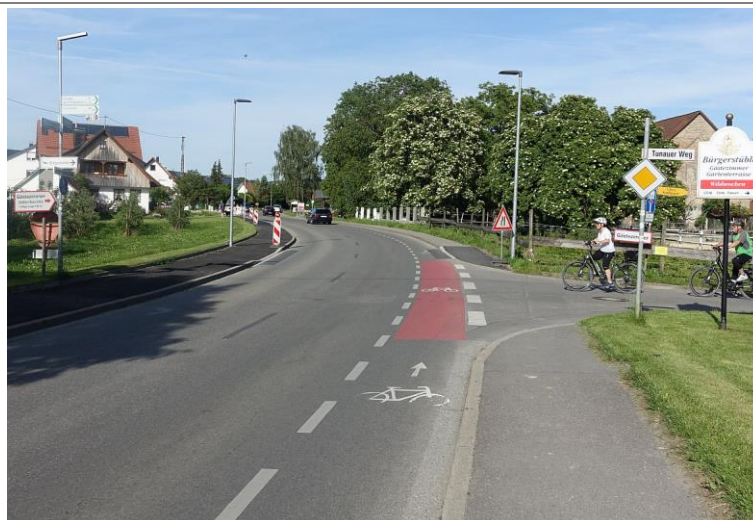
Kressbronn L 334 Langenargener Straße Einmündung Tunauer Weg

Die Beschilderung ist gut sichtbar.

Die Situation hat sich verschlechtert.
 Die Beschilderung des Bodensee-Radweges (Abzweig rechts Richtung Lindau) wurde auf die Nordseite der Fahrbahn verlegt. Dadurch ist das Schild nicht mehr in der Sichtachse der auf dem Schutzstreifen fahrenden Radfahrer.
 Der in Fahrtrichtung Westen benutzungspflichtige nördliche Radweg besitzt im Bereich der Einmündung keine Absenkung.

Die Zielpiktogramme sollten in das Wegweisungsschild integriert werden (Vorgabe der FGSV).

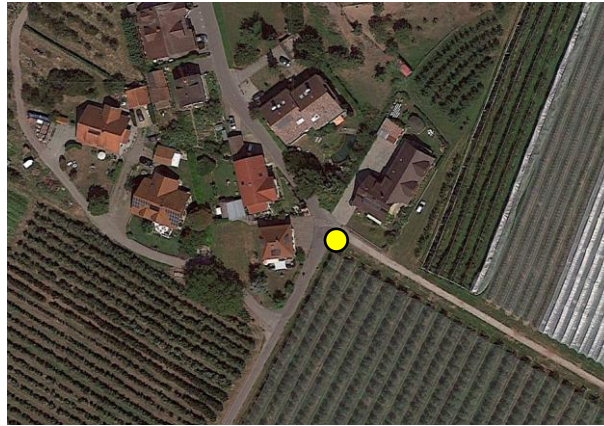
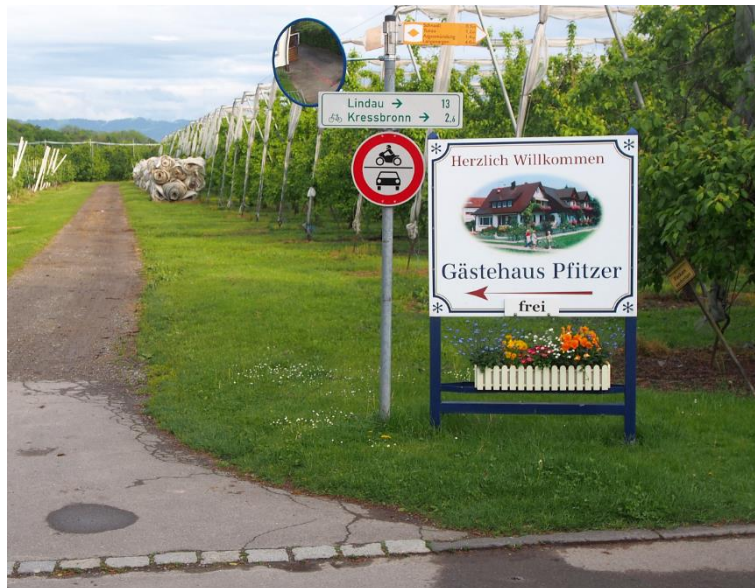
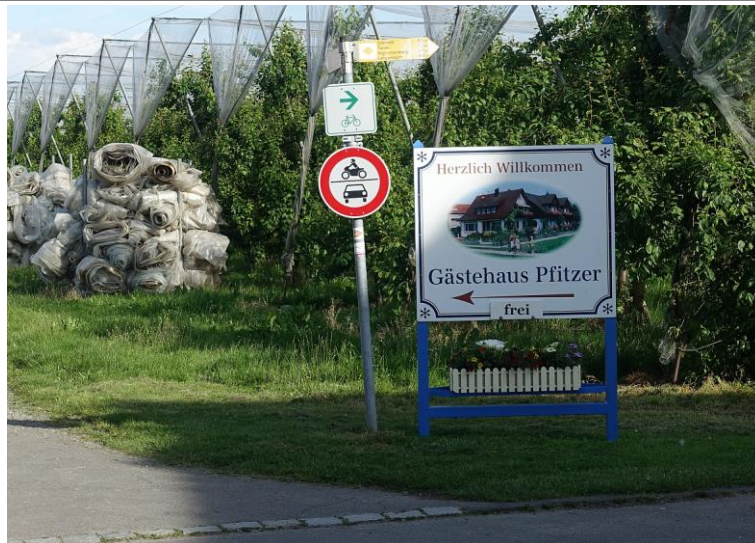
Kressbronn Tunauer Weg

Problemstellung 2014: Logo „Bodensee-Radweg“ fehlt im Wegweiser

Bewertung 2019: Der vorhandene Tabellenwegweiser wurde gegen einen Zwischenwegweiser ausgetauscht. Das Logo des Bodensee-Radwegs ist weiterhin nicht vorhanden.

Lösungsvorschlag 2014: Logo nachrüsten

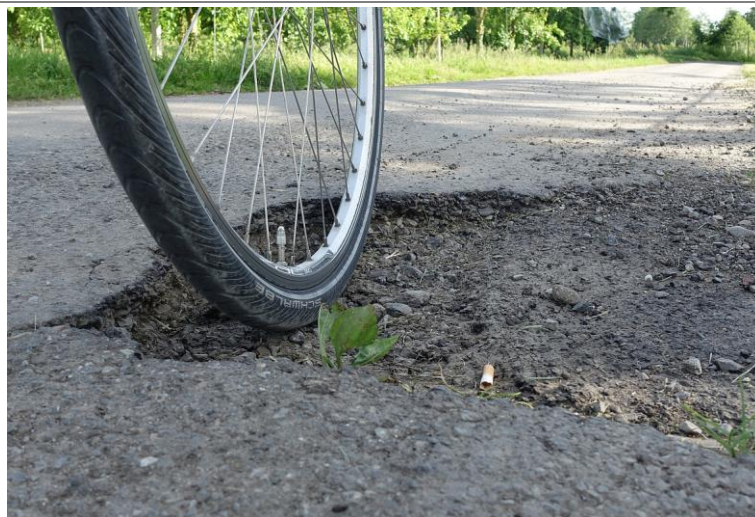
Problemstellung 2014: Belagsschäden zwischen Gohren und Schnaidt

Bewertung 2019: Es sind teilweise tiefe Schlaglöcher vorhanden.

Lösungsvorschlag 2014: Belag verbessern

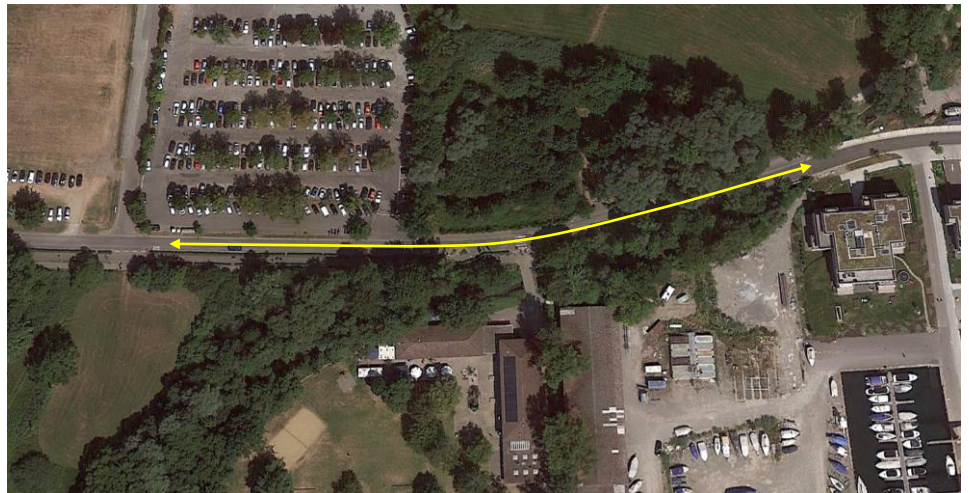
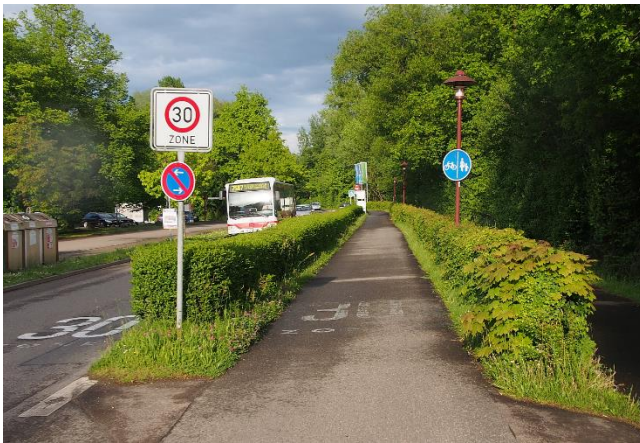
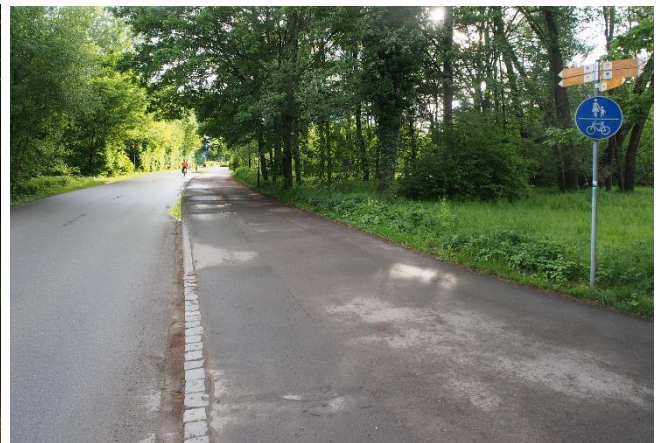
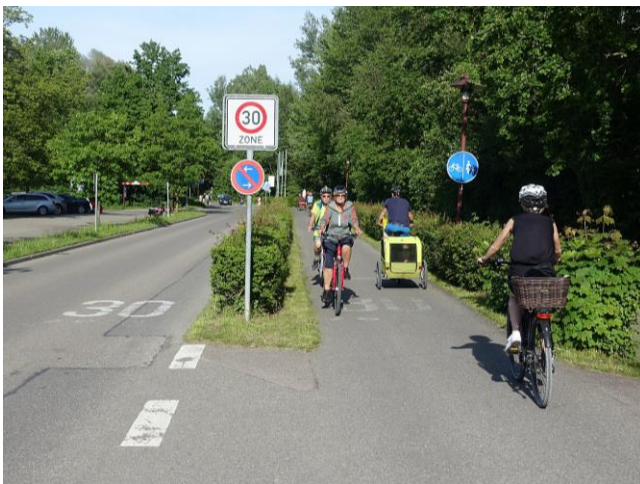
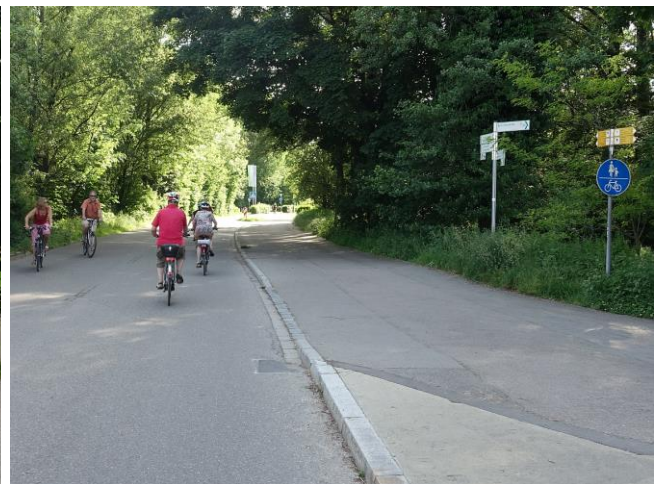
Kressbronn Bodanstraße Strandbad Zone 30

Problemstellung 2014: Unzulässiger benutzungspflichtiger Radweg auf der Nord- und Südseite

Bewertung 2019: Die Situation ist unverändert.

Lösungsvorschlag 2014: Benutzungspflicht aufheben (Radweg-Zeichen 237, 240, 241 gemäß § 45 StVO Abs. 1c nicht zulässig in einer Zone 30)

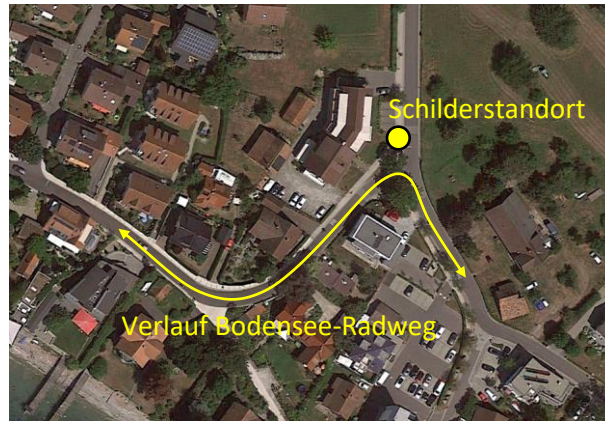
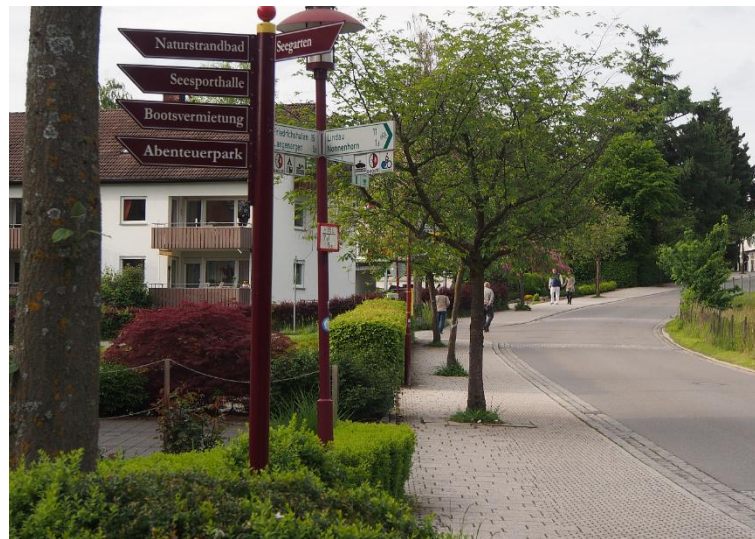
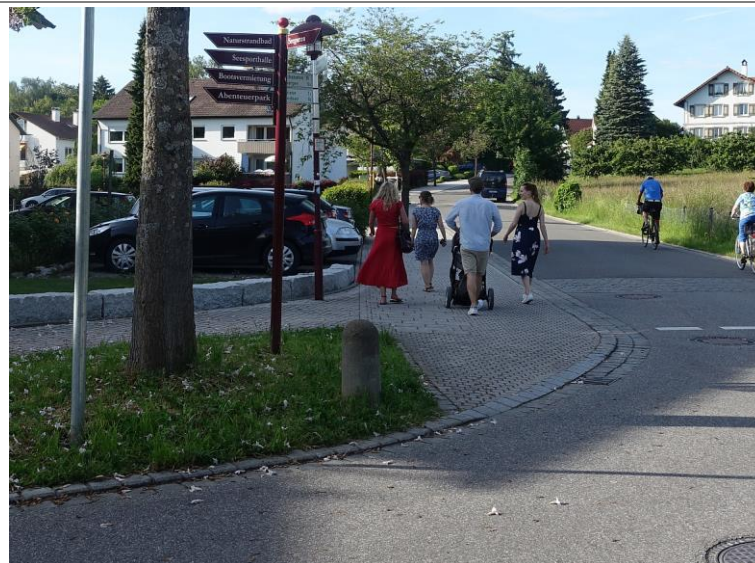
Kressbronn Bodanstraße Einmündung in die Seestraße

Problemstellung 2014: Die Wegweisung ist aus Fahrtrichtung Westen nicht erkennbar, da die Sichtachse entgegen der Fahrtrichtung ist und die Schilder an der Einmündung teilweise verdeckt sind.

Bewertung 2019: Die Situation ist unverändert.

Lösungsvorschlag 2014: Besseren Schilderstandort auswählen (direkte)

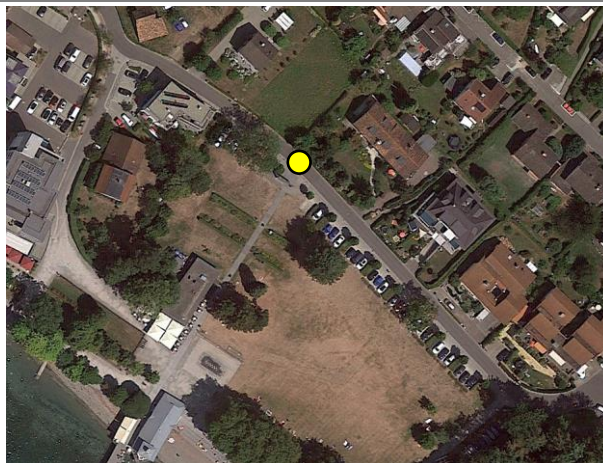
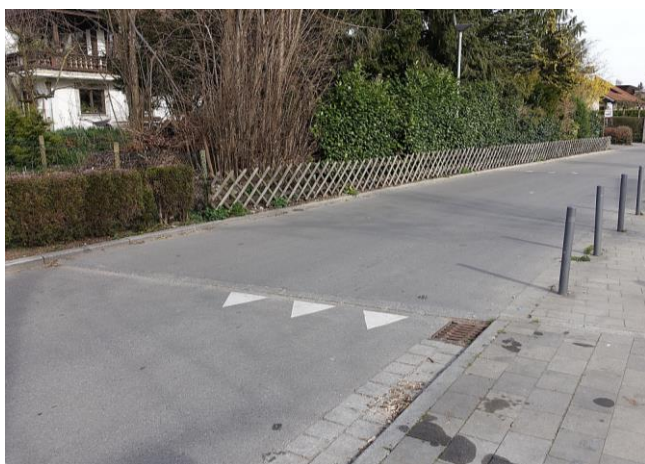
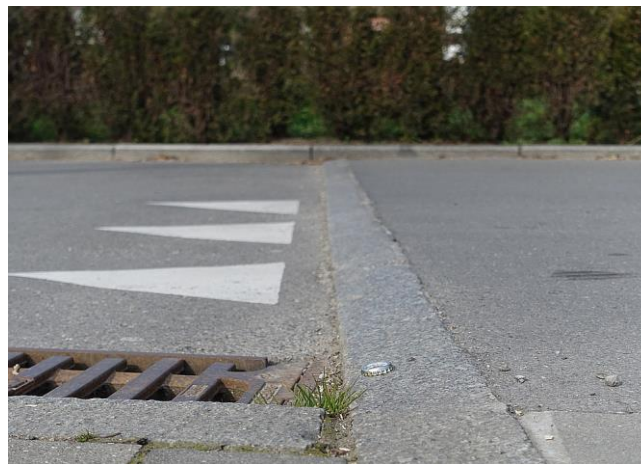
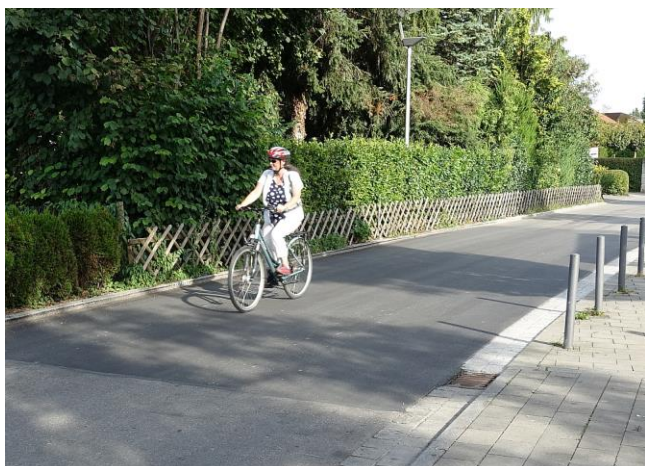
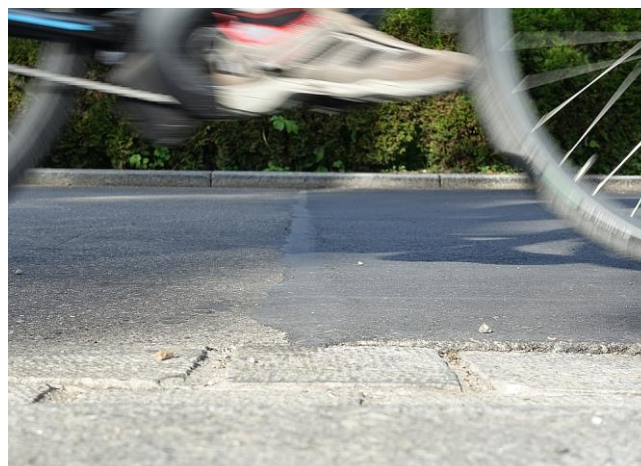
Kressbronn Nonnenhorner Straße

Problemstellung 2014: Die erhöhte Fläche am Seegarten ist für Radfahrer sehr unangenehm. Gleichzeitig wurde eine Geschwindigkeitsdämpfung des motorisierten Verkehrs nicht erreicht.

Bewertung 2019: Die Entfernung der Rampe (auf Initiative des ADFC) ist ein erheblicher Komfortgewinn für Radfahrer.

Lösungsvorschlag 2014: Rückbau der Rampe
