ADFC-Landkreisradtour am 12. April 2005

Radfahren zwischen Markdorf und Oberteuringen

ADFC-Landkreistour: Radwege zwischen Markdorf und Oberteuringen kritisch betrachtet

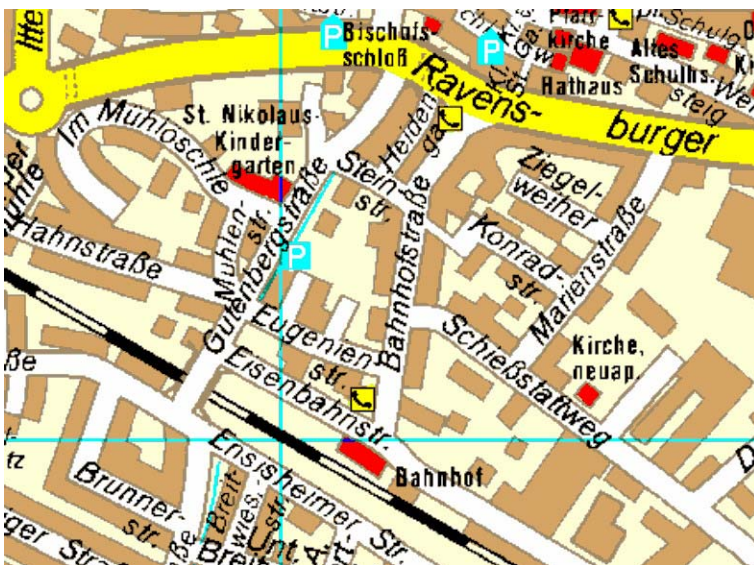
Bild 2

Stadtplan Markdorf

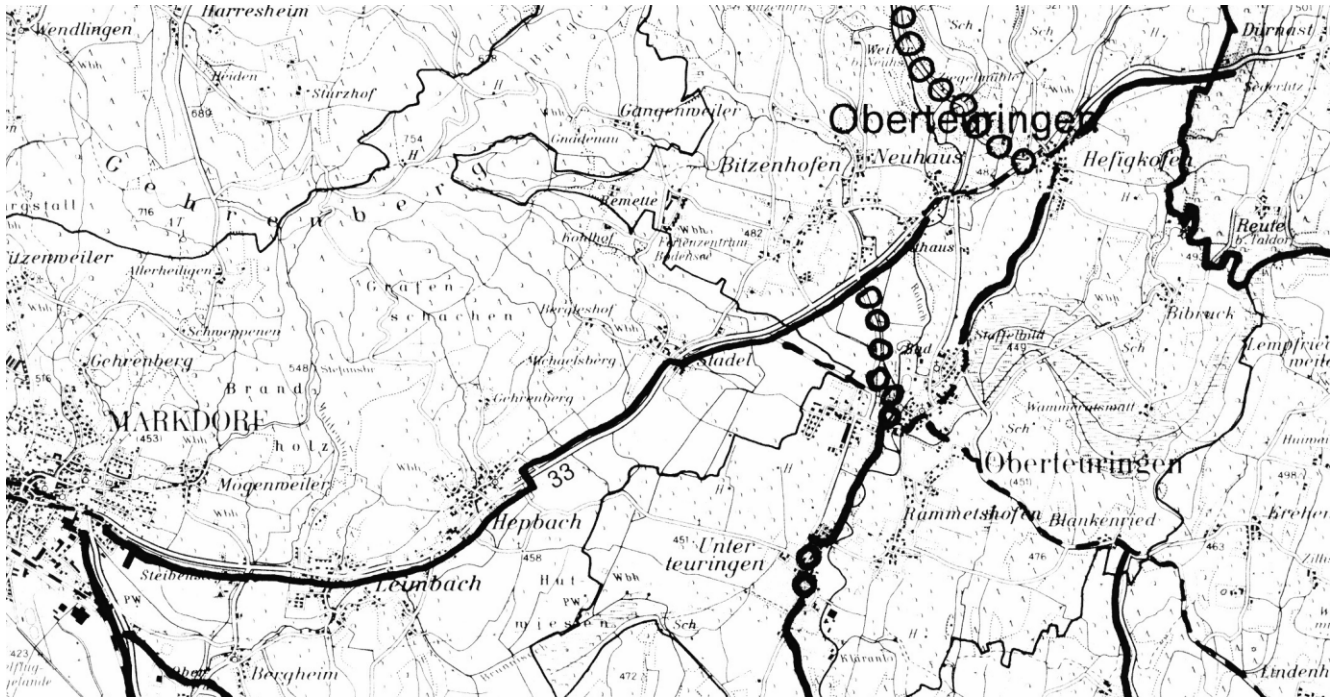
Bild 5

Die **Radwegenetzkonzeption** des Bodenseekreises von 1997 [3] gibt von Markdorf bis Neuhaus durchgehende straßenbegleitende Radwege an.

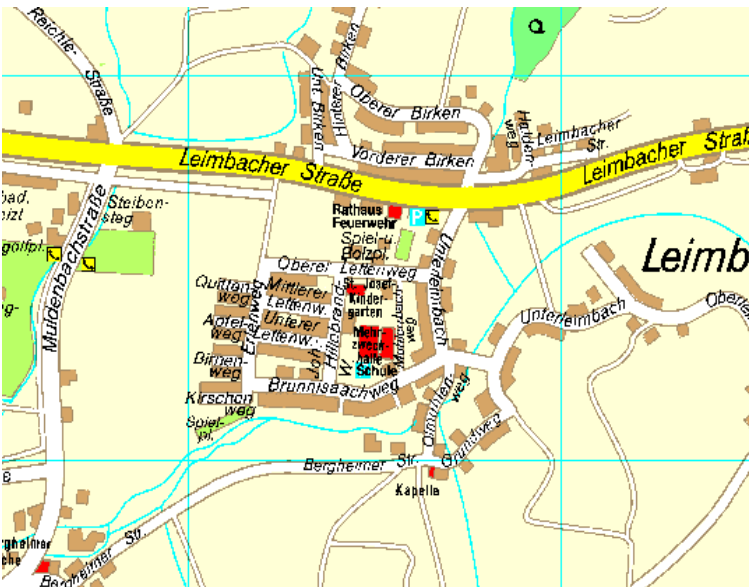
Bild 6

Ortsplan Leimbach

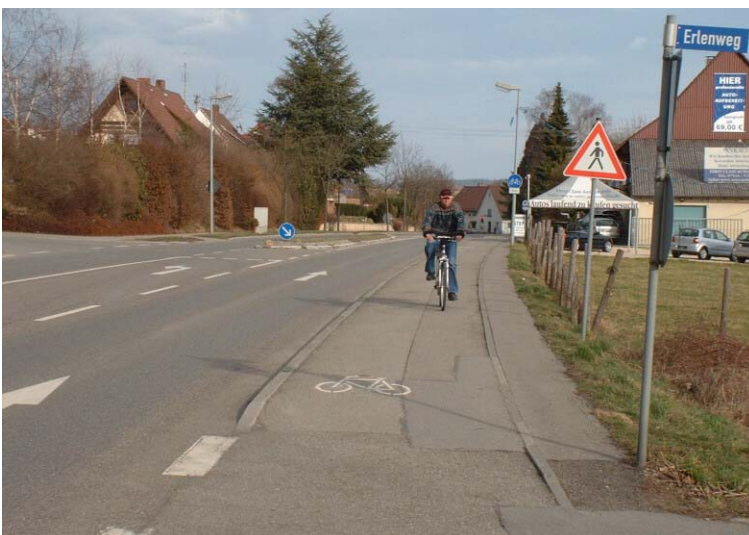
Bild 8

B33 Ortsdurchfahrt Leimbach

Der Radweg wird vom Erlenweg bis zum Autohändler weitergeführt.

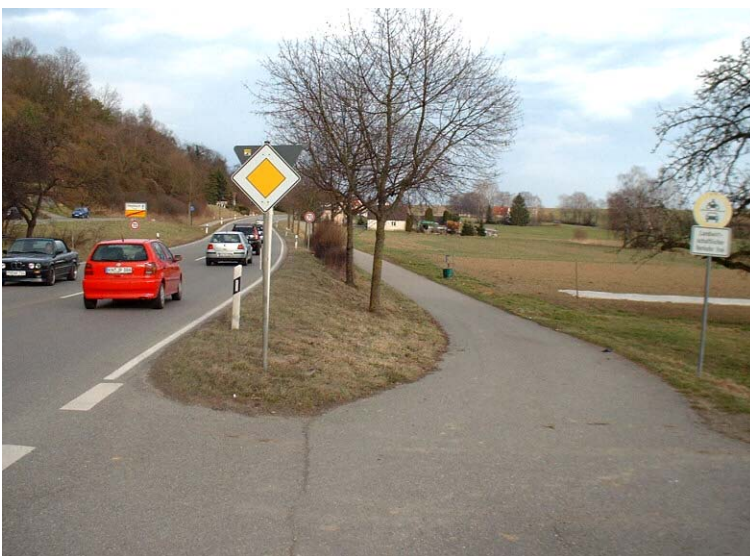
Bild 11

B33 Leimbach, östliches Ortsende

Am Ortsende Leimbach besteht auf der Südseite der B33 die Möglichkeit, auf einem landwirtschaftlichen Weg Richtung Hepbach weiterzufahren.

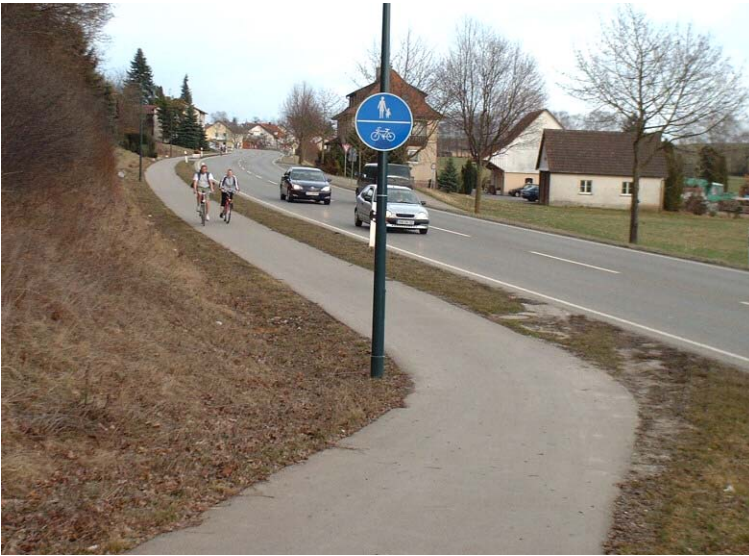
Bild 12

B33 Leimbach, östliches Ortsende

Am Ortsende Leimbach beginnt auf der Nordseite der B33 gleichzeitig ein benutzungspflichtiger gegenläufiger Geh- und Radweg Richtung Hepbach.

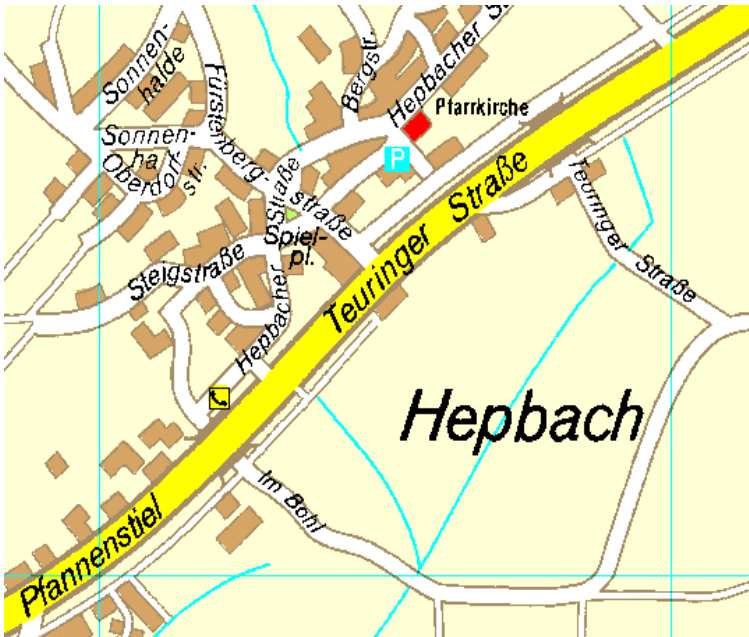
Bild 13

Ortsplan Hepbach

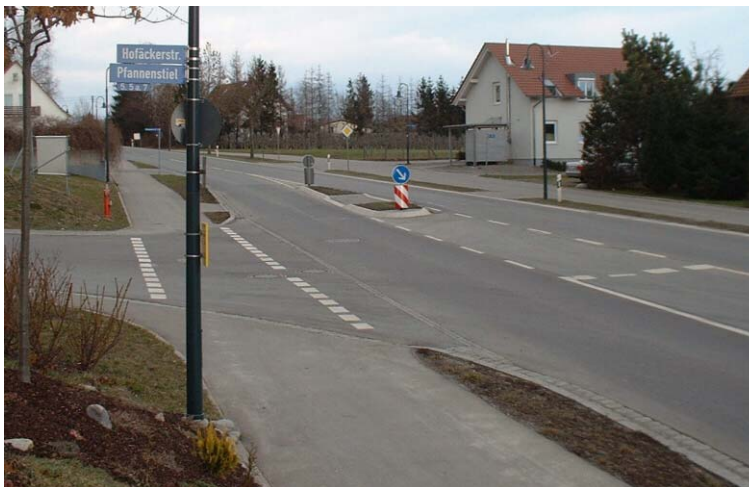
Bild 14

B33 Ortsdurchfahrt Hepbach

Bei der westlichen Ortseinfahrt setzt sich der Geh- und Radweg auf der Nordseite fort (im Bild links).

Auf der Südseite (im Bild rechts) ist der straßenparallele Wirtschaftsweg zu sehen.

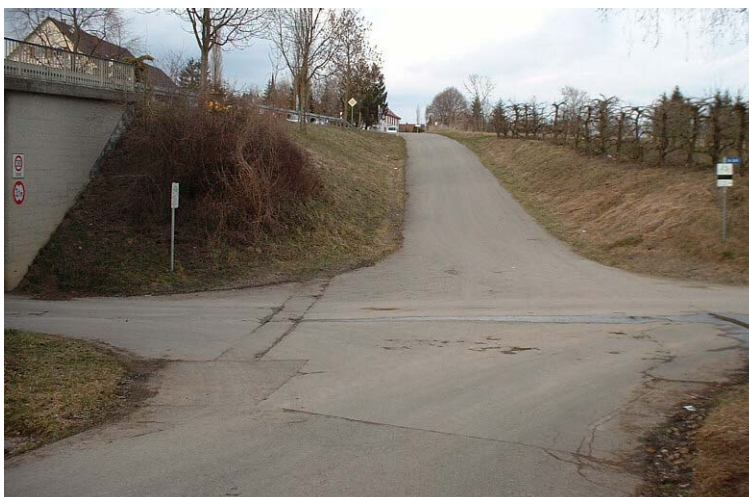
Bild 15

B33, westl. Unterführung „Im Bohl“.

Die Radroute führt geradeaus weiter.

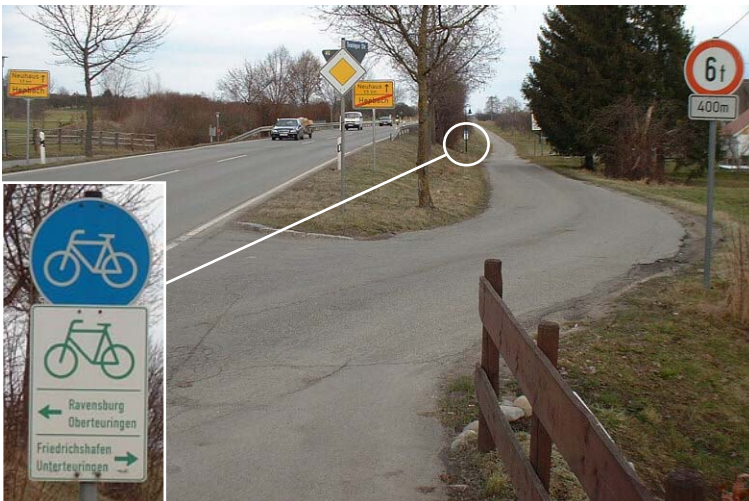
Bild 16

B33, Einmündung Teuringer Straße

Die Einfahrt der Teuringer Straße am östlichen Ortsende Hepbach ist die Zufahrt zur Unterführung. Die Radrouten nach Ravensburg und Unterteuringen verzweigen sich bei der Unterführung.

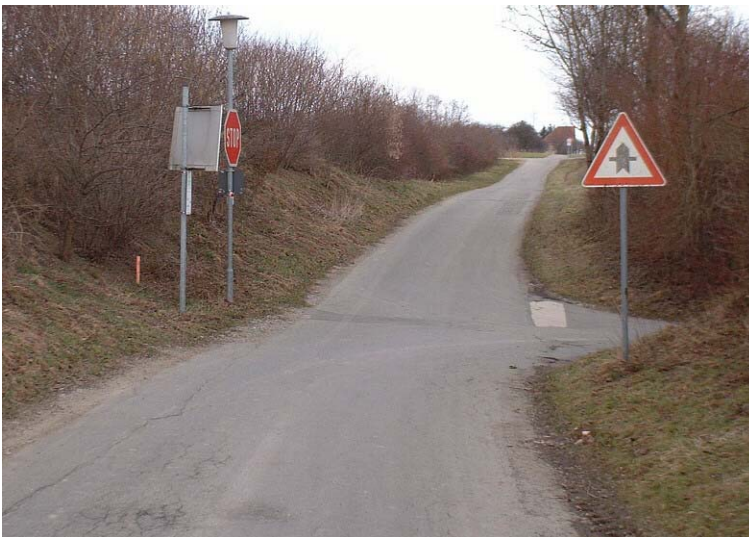
Bild 17

B33, Nordseite der östl. Unterführung

Die Radroute Richtung Ravensburg setzt sich auf der Nordseite der B33 fort.

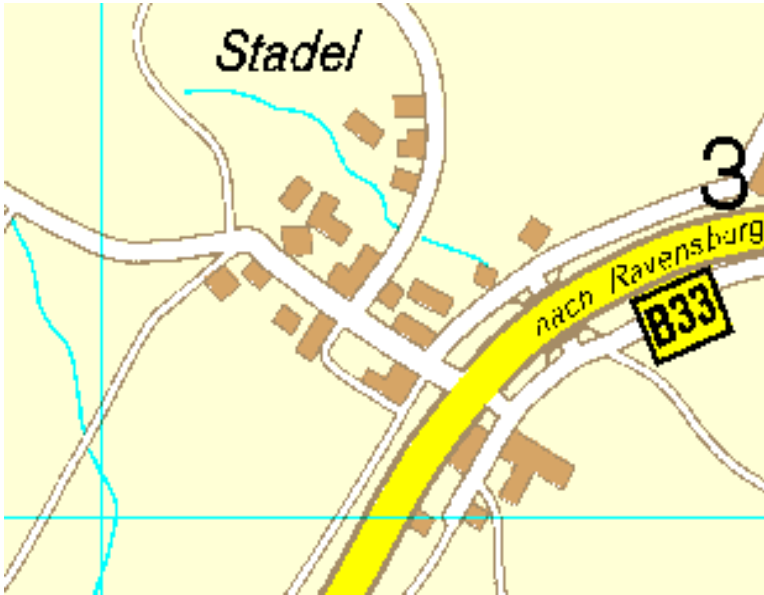
Bild 18

Ortsplan Stadel

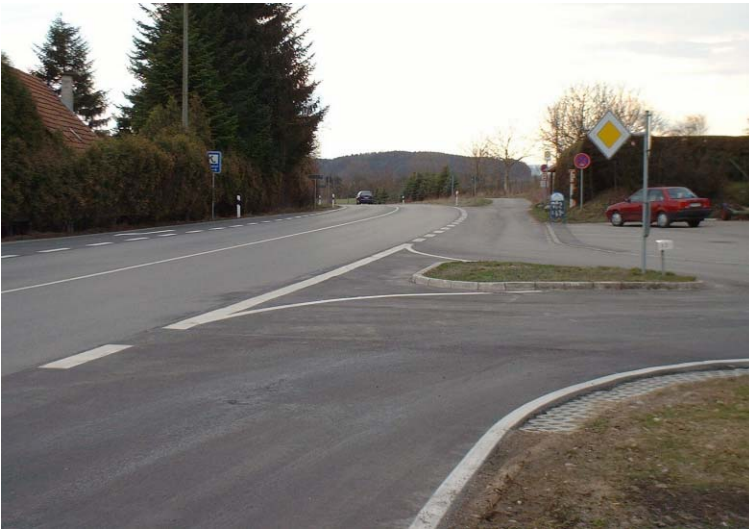
Bild 21

B33 Ortsdurchfahrt Stadel

Die Einmündung der K7736 in die B33 aus Richtung Osten.

In der Bildmitte ist die Rechtsabbiegespur der K7736 und in der Fortsetzung der Wirtschaftsweg nach Hepbach zu sehen.

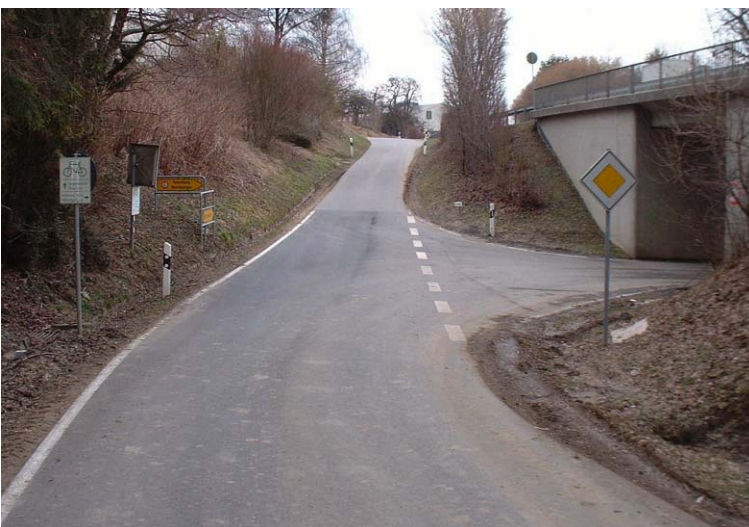
Bild 23

Unterführung unter der B33 (Nordseite)

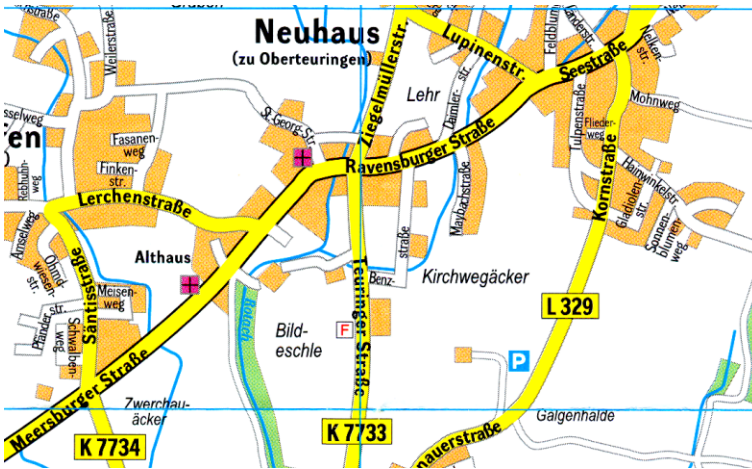
Bild 25

Ortsplan Neuhaus

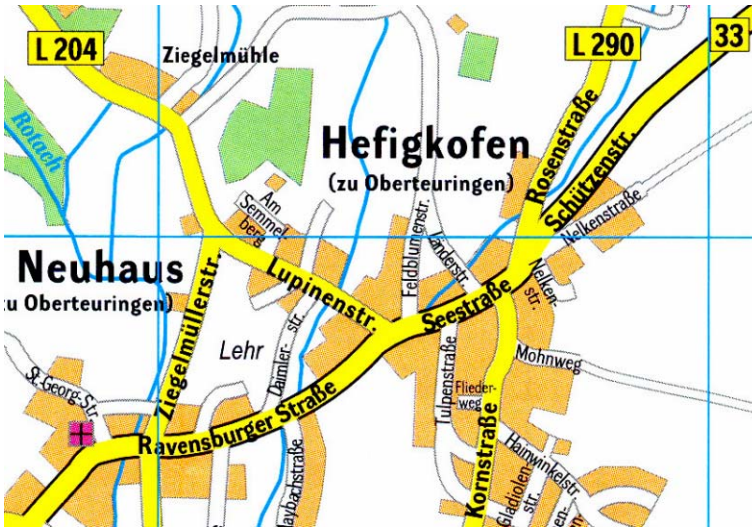
Bild 33

Ortsplan Hefigkofen

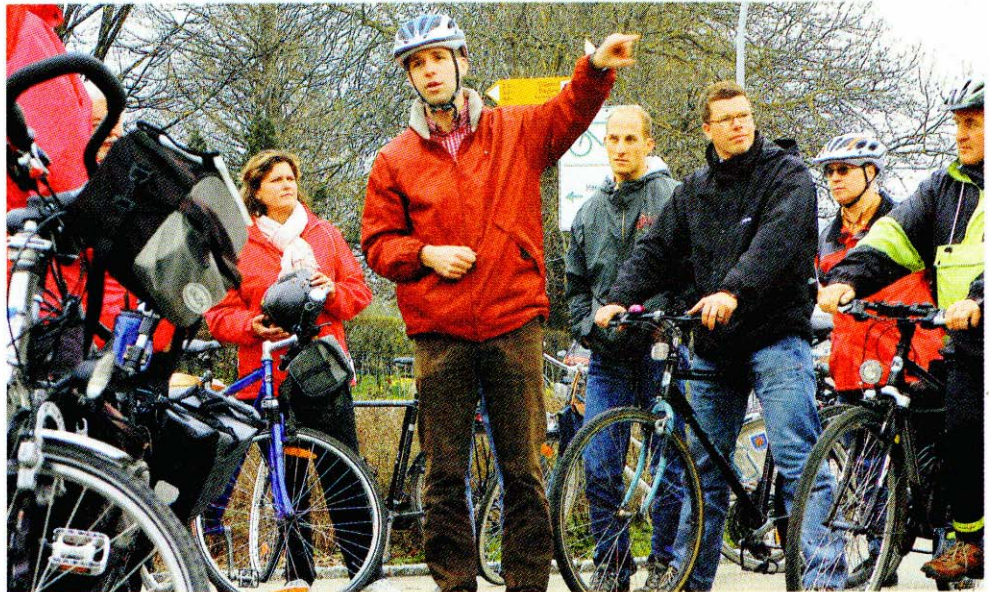
Wo geht's weiter: Lokaltermin beim der verkehrspolitischen Fahrradtour 2005 in Stadel. Unklare Beschilderung und gefahrenrächige Verkehrsführung werden auch von den teilnehmenden Politikern erkannt. (Karl-Heinz Beck, 2. von links dahinter Sabine Reiser, Dezernentin im Landratsamt).

Verkehrssituation. Hier mündet ein Landwirtschaftsweg (auch Radweg) schwer einsehbar in eine Rechtsabbiegespur und Parkplatzausfahrt. Probleme bereitet darüber hinaus die schwer erkennbare Weiterführung des Radverkehrs. Insgesamt eine gefahrenrächige Situation wie auch die Tour-Teilnehmer erkannten.

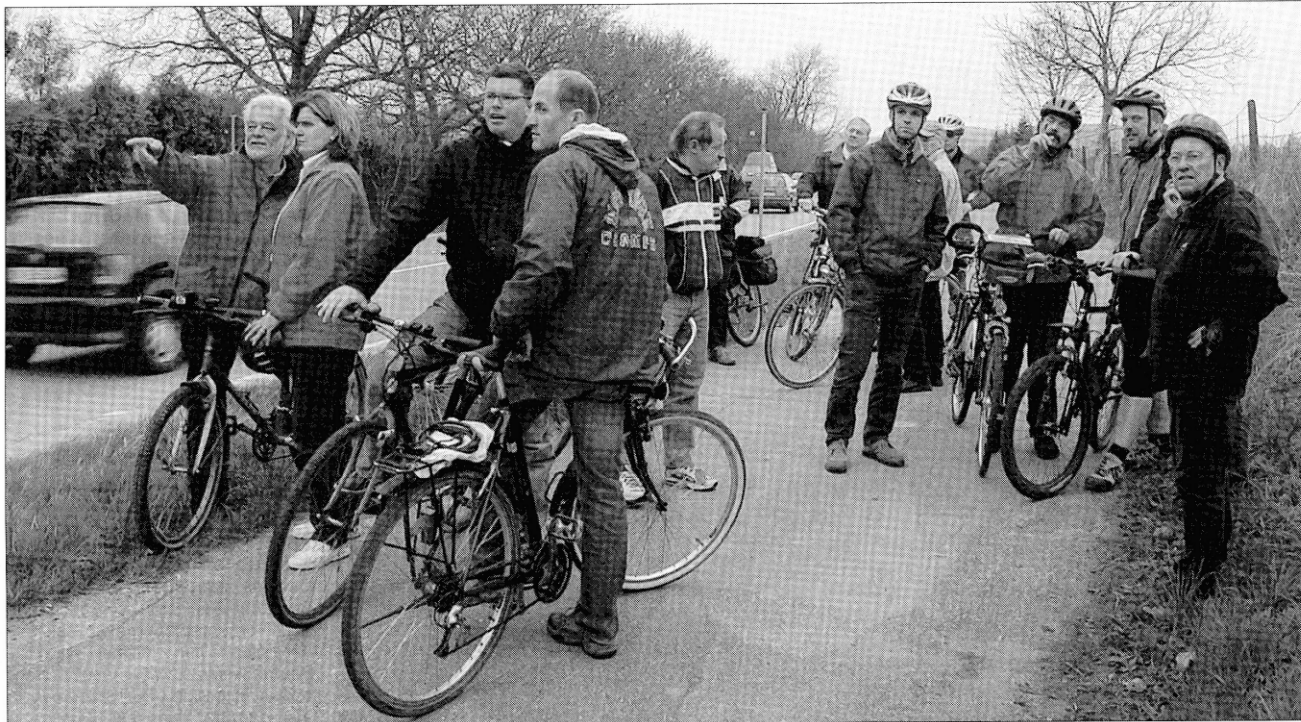
„Da drüben, da wird's gefährlich für die Radler“ – Vertreter von Landratsamt, Gemeinden, Behörden und ADFC begutachten auf einer Radtour Gefahrenstellen entlang der B33 zwischen Markdorf und Oberteuringen.
Foto: Gunthild Schulte-Hoppe
